**Ekspertyza techniczna
dotycząca oceny stanu bezpieczeństwa konstrukcji budynku
mieszkalno-użytkowego przy ul. Skarbowej nr 1 w Kędzierzynie-Koźlu
oraz inwentaryzacja budowlana tego budynku
Praca: PK-202/2016**

47-200 Kędzierzyn-Koźle, ul. Skarbowa nr 1

Kędzierzyn-Koźle, lipiec 2016 r.

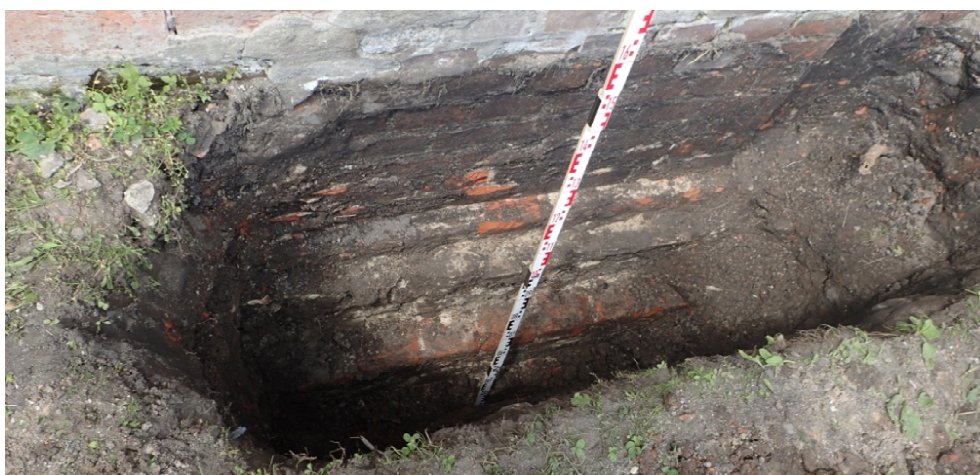
Fundamenty i mury fundamentowe pozbawione są izolacji przeciwwilgociowej, jak również brak jest pełnej utwardzonej opaski wokół budynku. Charakteryzują się stopniem zawilgocenia $\phi=35\%$ i brakiem ubytków powierzchniowych – fot. 9 i fot. 10. Przy uderzeniach młotkiem ściana fundamentowa wydaje głuchy odgłos, natomiast pojedynczych cegieł nie można wybić. Zużycie techniczne kwalifikuje się na nie więcej niż 30%. Ogólnie ocenia się stan techniczny elementów konstrukcji budynku znajdujących się poniżej poziomu terenu jako **zadawalający**.

Fot. 9. Stan murów fundamentowych w odkrywcę OF-1

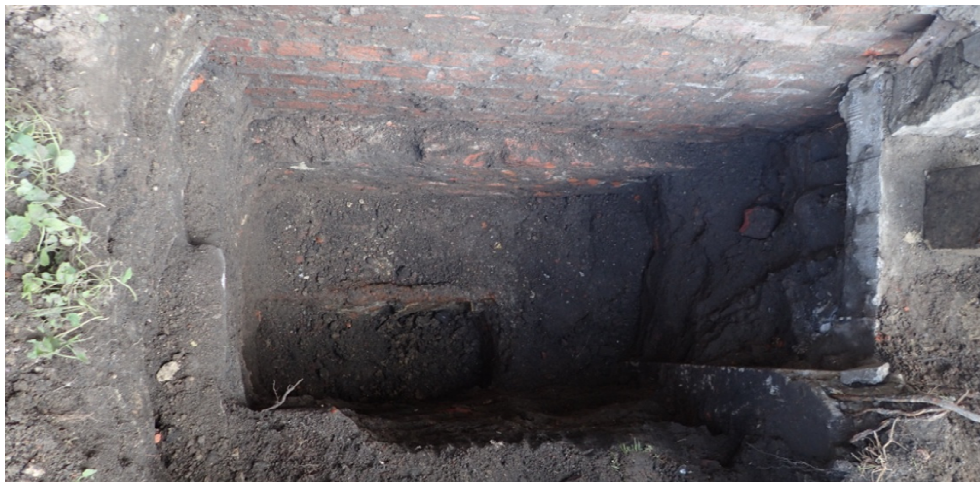
Fot. 10. Stan murów fundamentowych w odkrywce OF-2

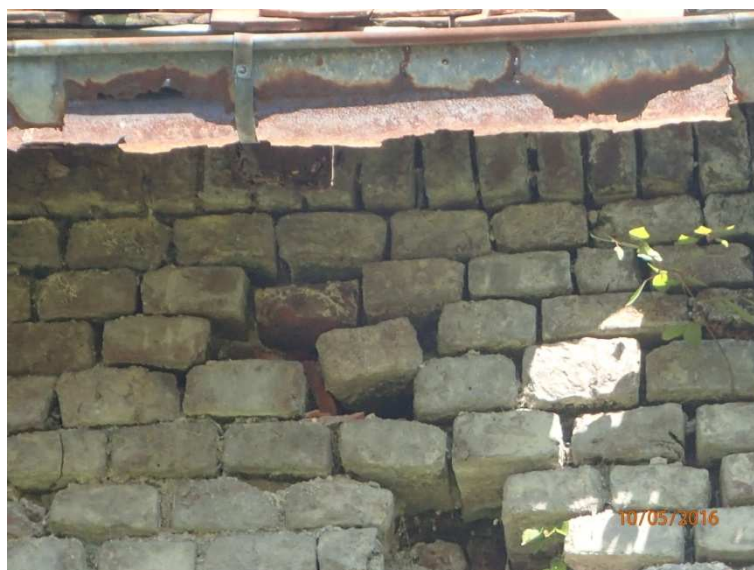
Mury, pomimo widocznych śladów erozji na ich powierzchniach, licznych braków wypraw zewnętrznych i śladów po zawilgoceniach, charakteryzują się **zadowalającym** stanem technicznym. Pomiar ich wilgotności wykazuje wynik $\varphi=30\%$. Jednak miejscami w fragmentach górnych partii – bezpośrednio pod namurnicami – stan techniczny korony murów uznaje się za **niezadowalający** – fot. 11. Również partie cokołowe należy zakwalifikować do stany **niezuppełnie zadowalającego**, a to głównie z uwagi na erozję spowodowaną ciągłym podmakaniem – fot. 12.

Fot. 11. Obraz stanu technicznego korony murów zewnętrznych

- H).** Korony murów kwalifikują się do złego stanu technicznego, głównie na znaczne ubytki spoin wiążących, duże zawilgocenie i ubytki cegieł.
- I).** Sklepienia ceglane wykazują znaczne zawilgocenia i rozwój wykwitów solnych spowodowanych nieszczelną i zniszczoną konstrukcją dachu.

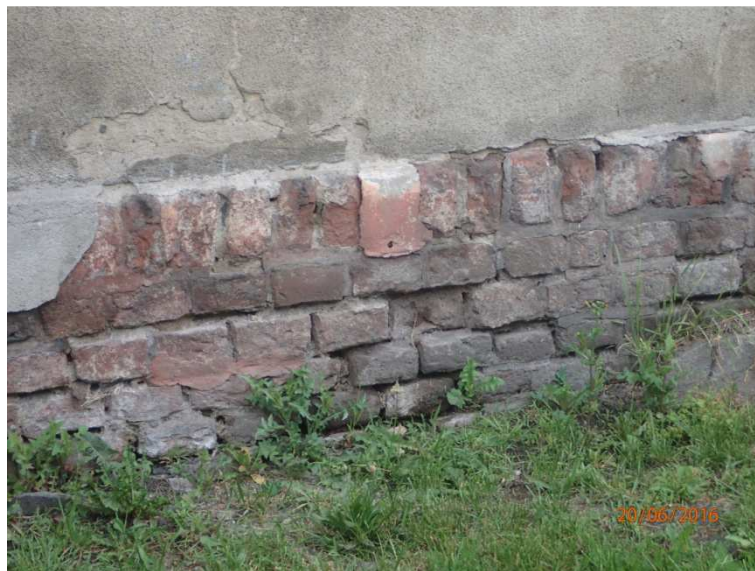
Fot. 12. Obraz stanu technicznego partii cokołowych murów

- E).** Mury ceglane wykazują zróżnicowany stan techniczny w zależności od położenia względem terenu.
- F).** Partie cokołowe charakteryzują się miejscami znacznym zużyciem technicznym spowodowanym głównie zawilgoceniem – ich stan kwalifikuje się do niezupełnie zadowalającego.

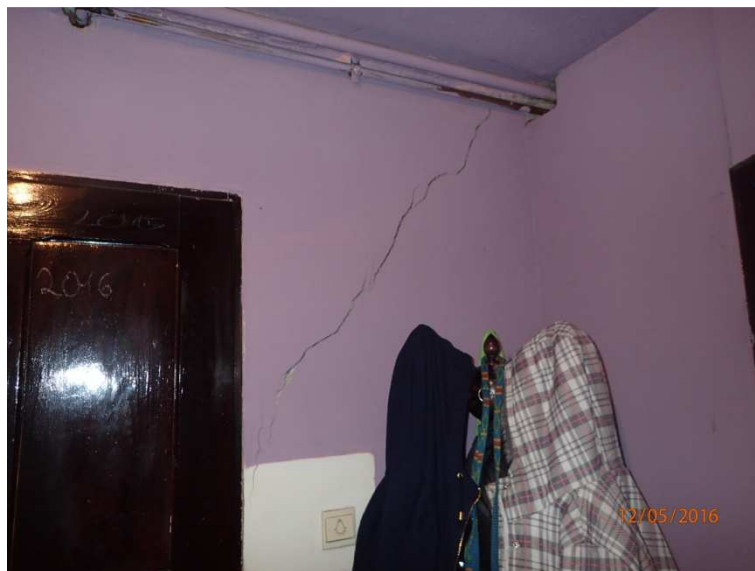
W części mieszkalnej obserwuje się pęknięcia murów ścian nośnych – fot. 13 – spowodowane głównie brakiem zwieńczeń na poziomie stropów i niestabilnością całego układu konstrukcji drewnianej dachu.

Fot. 13. Pęknięcie ściany w części mieszkalnej

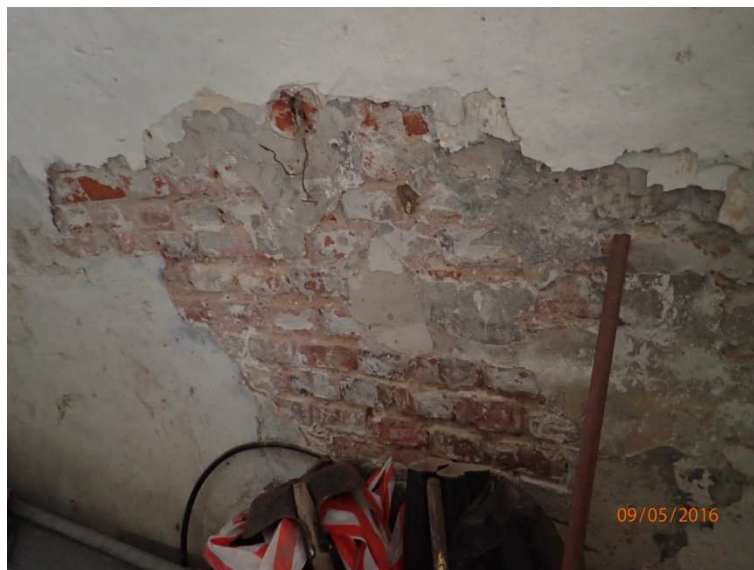
Przesklepienie kazamat w większości przypadków wykazują ślady po licznych zawilgoceniach spowodowanych głównie nieszczelnym poszyciem dachu – fot. 14 lub dewastacją człowieka – fot. 15. Jednak w pomieszczeniach wynajmowanych,

Fot. 14. Degradacja powierzchni sklepienia wskutek zamakania

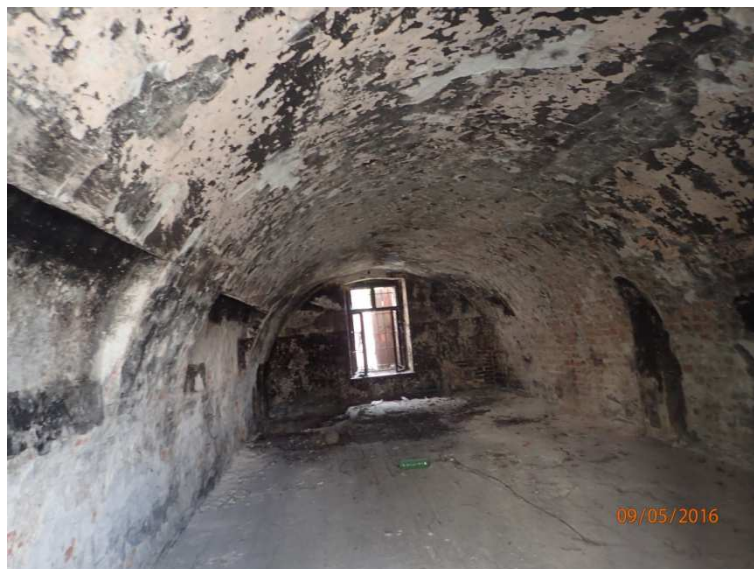
Fot. 15. Obraz kazamaty A1 zdewastowanej przez czynnik ludzki

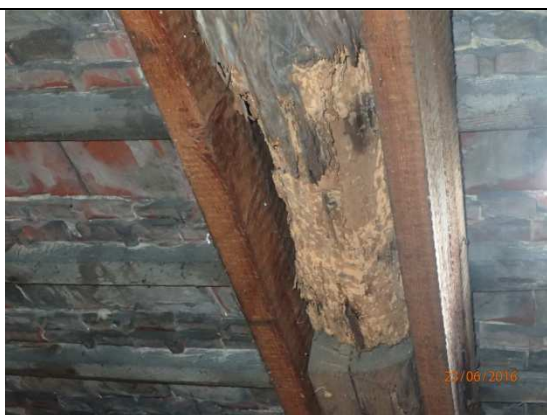
- a) znaczne porażenie owadami – fot. 16 i fot. 17,
- b) zniszczenia mechaniczne – fot. 18,
- c) degradację biologiczną spowodowaną ciągłym zamakaniem – fot. 19,
- d) znaczne odkształcenia spowodowane za małą sztywnością – fot. 20,
- e) degradację węzłów konstrukcyjnych – fot. 21.

Fot. 16. Porażenie krokwi owadami

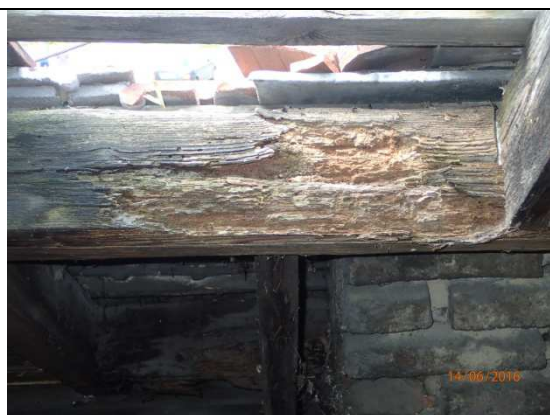
Fot. 17. Porażenie murlaty owadami

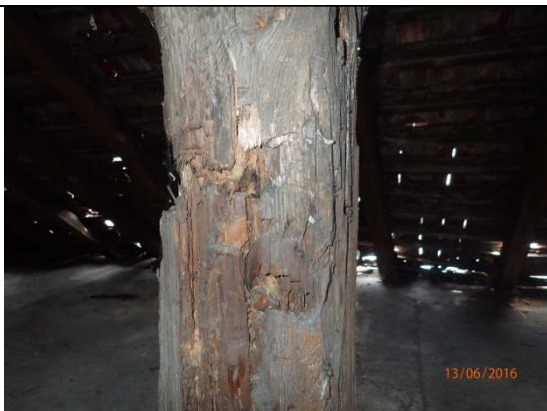
Fot. 18. Zniszczenia mechaniczne słupa

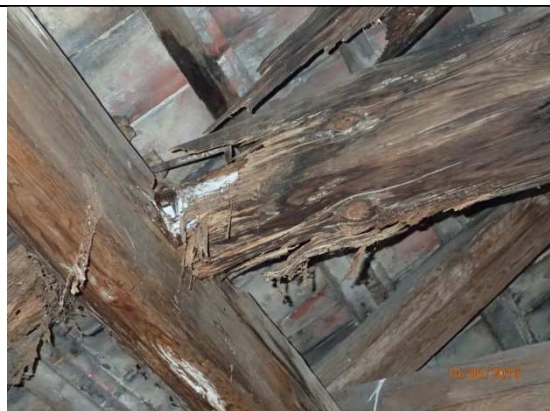
Fot. 19. Ślady degradacji biologicznej

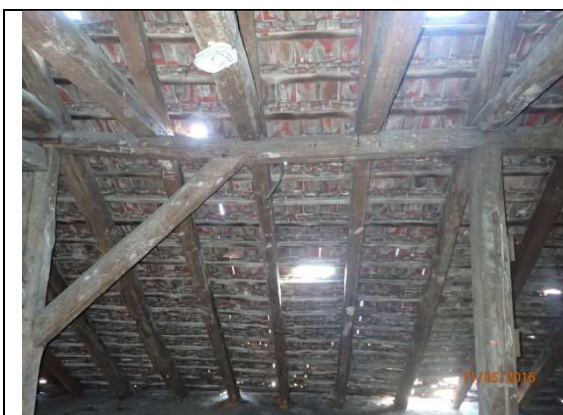
Fot. 20. Znaczne ugięcie płatwi

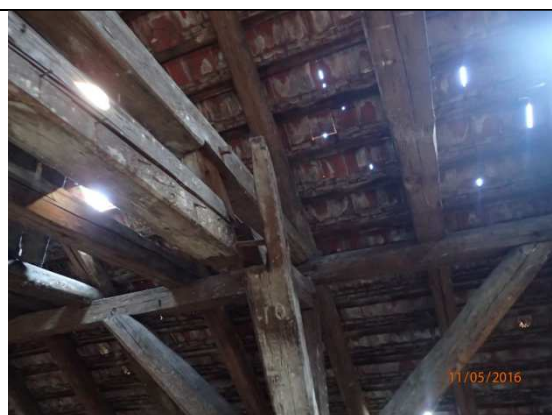
Fot. 21. Rozszczepienia węzła więźby

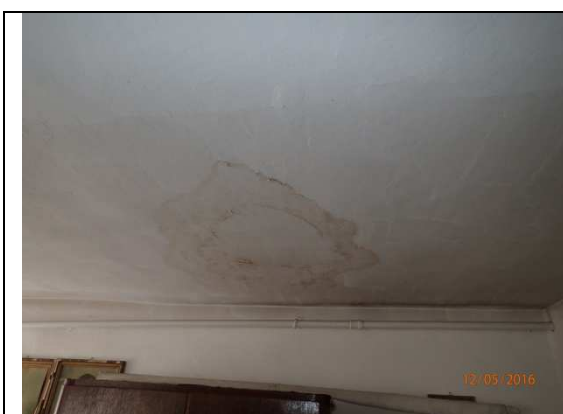
Fot. 22. Zaciek sufitowy na I piętrze

Biorąc pod uwagę skalę degradacji oraz stan konstrukcji i poszycia dachu kwalifikuję się go jako **niezdatny i awaryjny**.

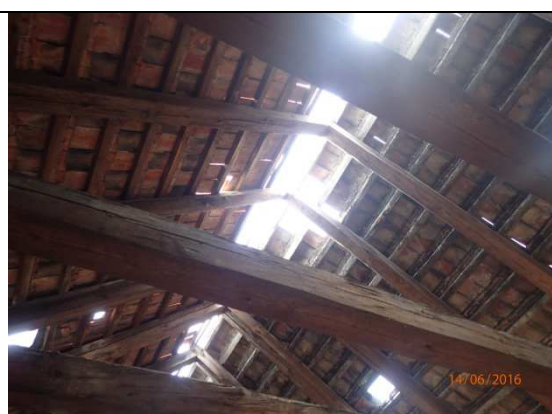
Fot. 23. Braki poszycia w kalenicy

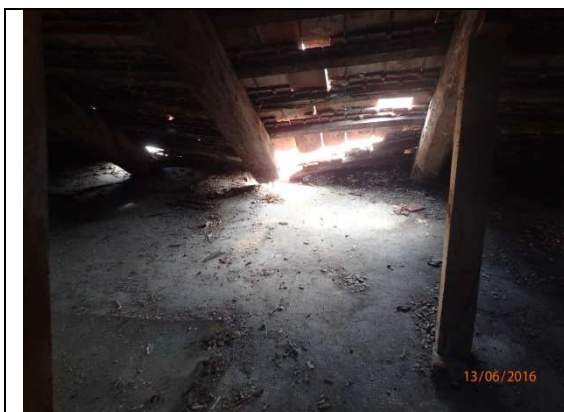
Fot. 24. Zarwany dach w części „A”

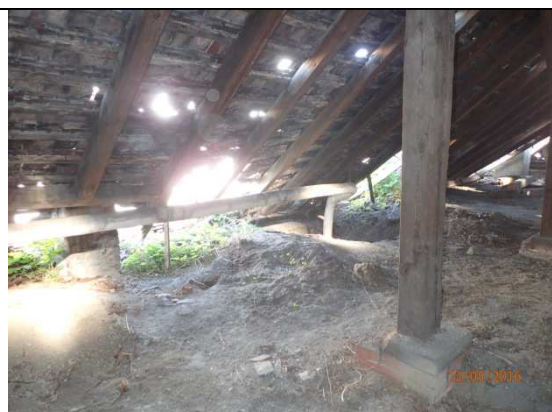
Fot. 25. Nieszczelności dachu w części „B”

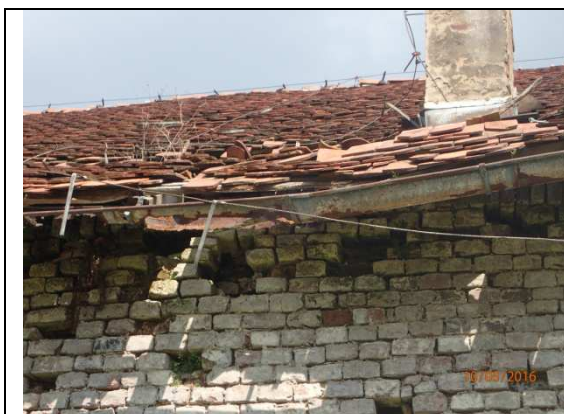
System odwodnienia dachu jest praktycznie zniszczony – rynny i rury spustowe są skorodowane albo jest ich brak – fot. 26 i fot. 27. Stan taki uznaje się jako **niezdatny i awaryjny**.

Fot. 26. Skorodowane rynny i stan korony

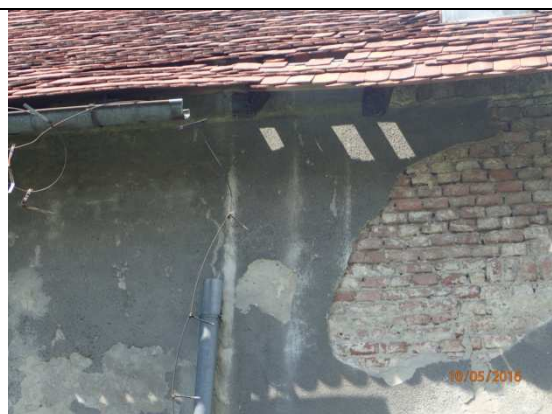
Fot. 27. Braki w ordynowaniu dachu

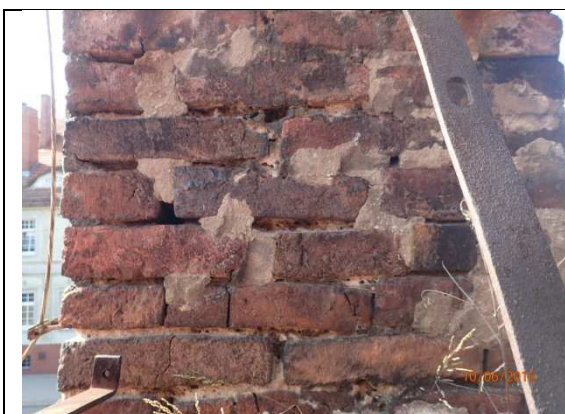
Kominy murowane w przedmiotowym budynku charakteryzują się w większości przypadków złym stanem technicznym. Obserwuje się znaczną erozję zaprawy i pękanie cegieł – fot. 28 i fot. 29. Niedostateczna jest ich szczelność, jak i stabilność. Uznaje się stan techniczny jako **niezdatny i awaryjny**.

Fot. 28. Stan zaprawy i powierzchni komina

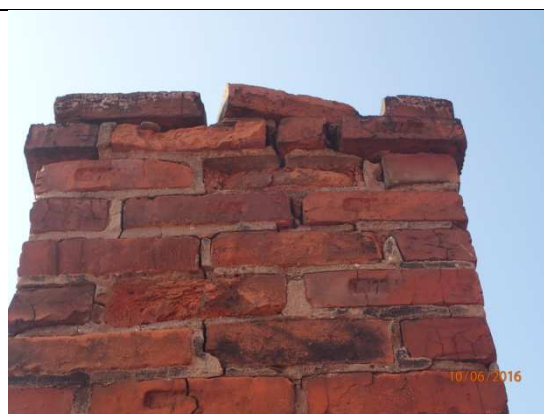
Fot. 29. Obraz górnej części komina

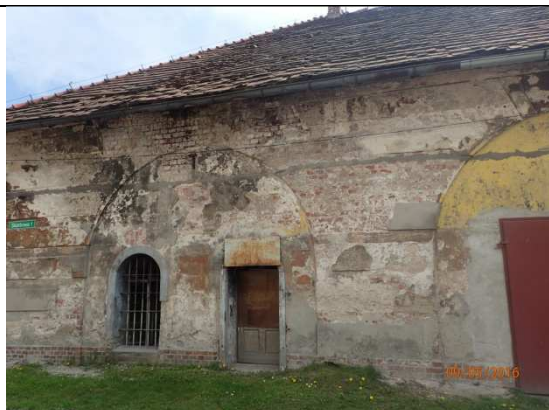
Tynki zewnętrzne wykazują znaczny stopień zniszczenia sięgający wskaźnika na poziomie 90% - stan taki kwalifikuje je jako **niezdatne** – fot. 30. Jedynie w części mieszkalnej „M” stan tynków zewnętrznych jest lepszy – do około 50% zniszczenia – niż w pozostałych częściach, jednak również kwalifikuje się je jako **niezadowalający, zły** – fot. 31.

Fot. 30. Fragment elewacji części „A”

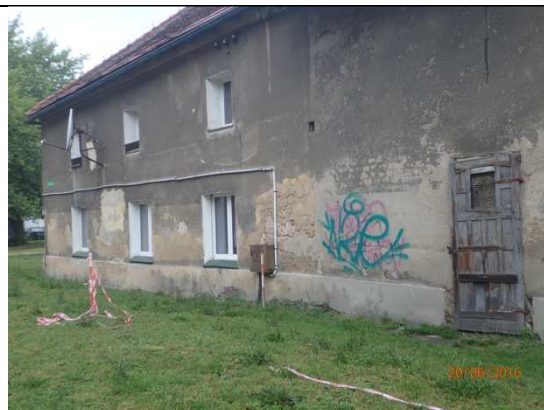
Fot. 31. Elewacja południowa części „M”
