PROKONBUD

Protokół nr PK-289/2019 z dnia 25-11-2019 r.
kontroli stanu obiektu

Rodzaj: **kontrola roczna**

1. Ulica lub nazwa miejscowości: **47-200 Kędzierzyn-Koźle, ul. Skarbowa nr 1 – rys. 1.**

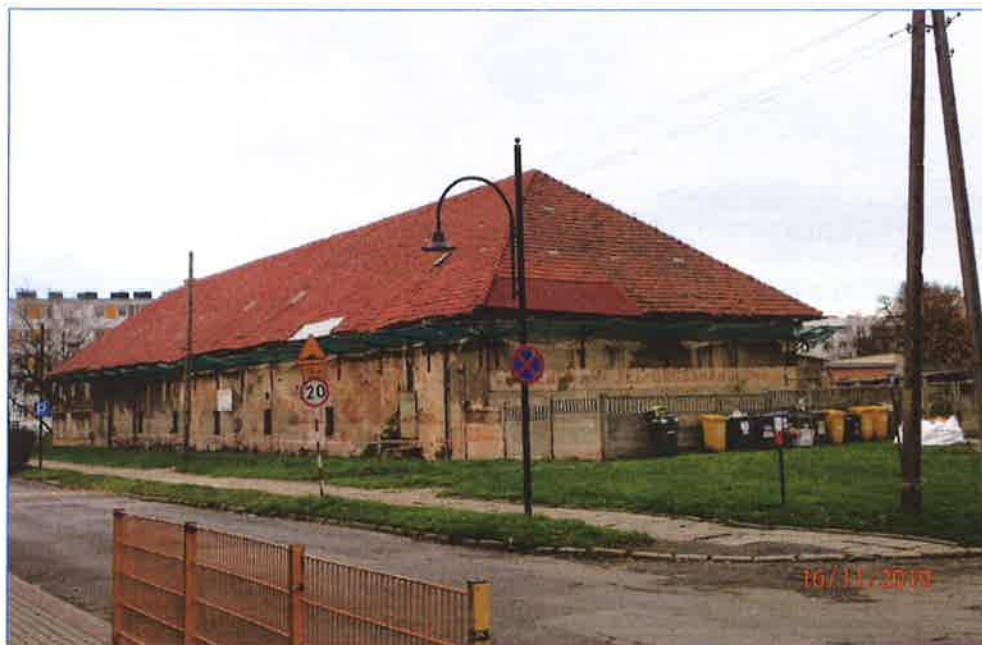
Fot. 2. Widok ogólny budynku przy ul. Skarbowej nr 1

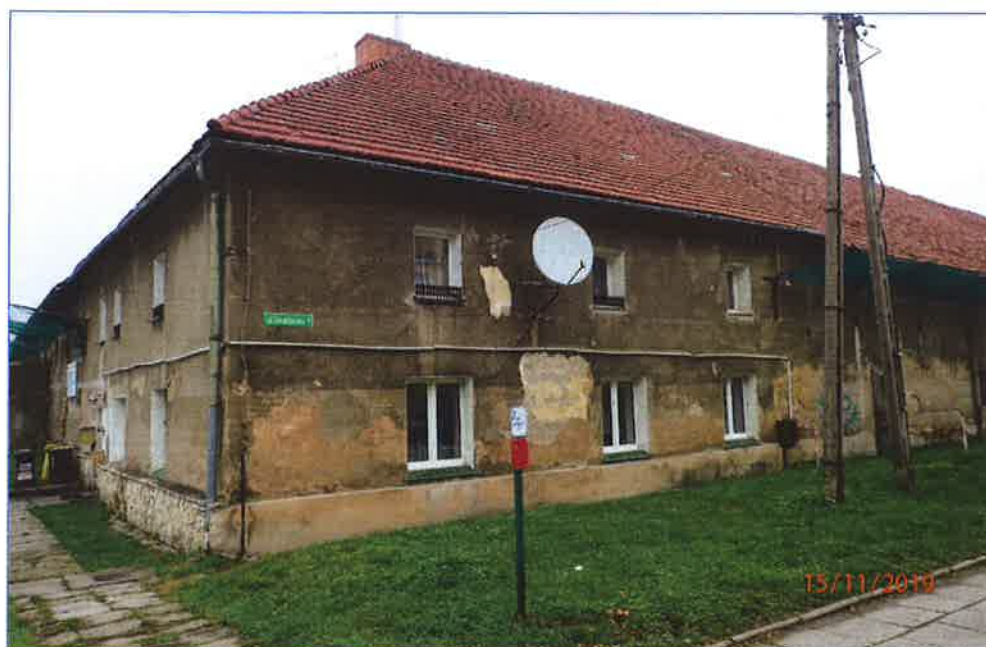
Fot. 2. Widok części mieszkalnej budynku

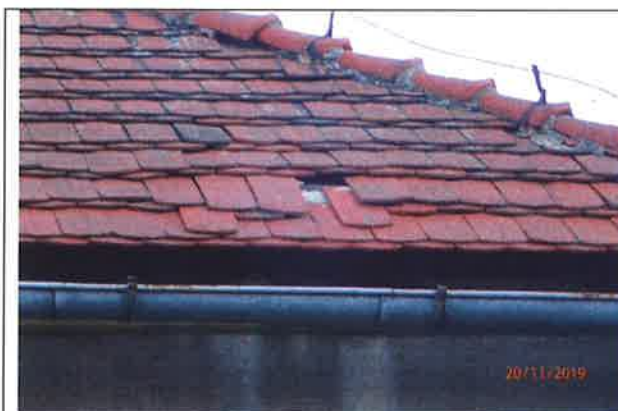
a1) Dla części mieszkalnej stwierdzono lokalne uszkodzenia i ubytki pojedynczych dachówek – fot. 3, również ich mocowanie jest miejscami niedostateczne – stan techniczny tego pokrycia uznaje się za **średni** (dolna granica).

Fot. 3. Ubytki dachówek w części mieszkalnej

- *) Uszczelnienie pokrycia dachowego przez uzupełnienie brakujących i wymianę uszkodzonych dachówek oraz uszczelnienie ich mocowań.
- *) Wymiana skorodowanych i nieszczelnych odcinków rynien i rur spustowych wraz z poprawą ich mocowań.
- *) Naprawa i uszczelnienie włazów dachowych.
- *) Zamontowanie nowej ławy kominiarskiej.

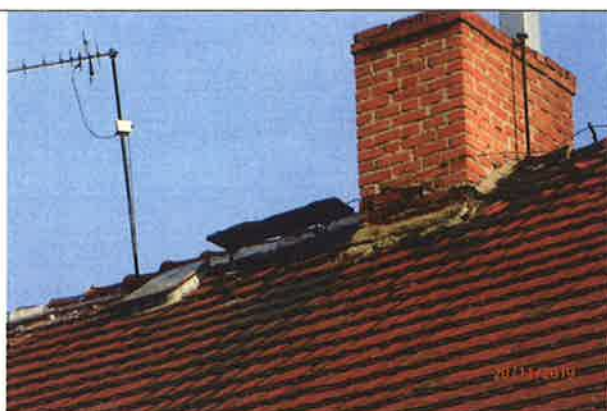
Właz dachowy jest nieszczelny, a dostęp do niego możliwy jest tylko za pomocą dostawianej drabiny. Ława kominiarska i jej mocowanie również cechują się **złym** stanem technicznym – fot. 4.

Fot. 4. Ława kominiarska – część mieszkalna

b1) W części mieszkalnej występuje jeden komin murowany – fot. 4. Stan techniczny należy uznać za **zadowalający**.

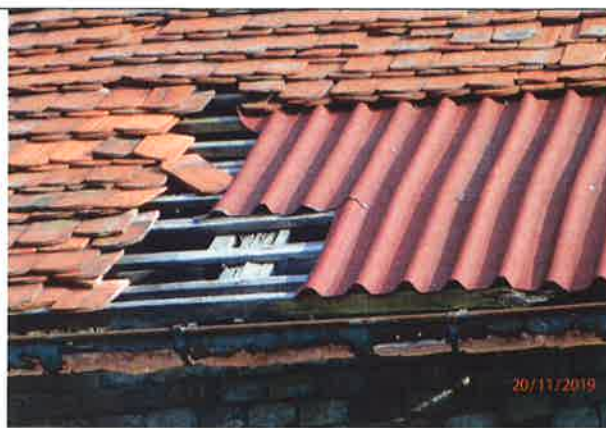
a2) Dla części użytkowej stwierdza się dużą nieszczelność pokrycia dachowego. Brakuje dachówek na całych fragmentach powierzchni dachu, natomiast w fragmentach pełnych pokrycie jest nieszczelne, a dachówki cechują się luźnym mocowaniem – fot. 5, fot. 6. Fragmentami poszycie dachu jest naprawiane z zastosowaniem materiałów zastępczych, co pokazano na fot. 5. Aktualny stan techniczny pokrycia dachu, z uwagi na charakter i skalę zniszczenia, uznaje się za **awaryjny** zagrażający bezpieczeństwu, o czym informują odpowiednie tablice ostrzegawcze i rozpięte siatki zabezpieczające przed spadaniem elementów poszycia dachu. – fot. 7 i fot. 8.

System odwodnienia dachu praktycznie jest zniszczony – rynny i rury spustowe są zniszczone albo jest ich brak – fot. 5. Stan techniczny systemu odwodnienia dachu uznaje się za niesprawny z kwalifikacją jako **awaryjny**.

Fot. 5. Fragment poszycia dachu w części użytkowej

- *) Wydzielenie i ogrodzenie terenu zagrożonego.
- *) Remont kapitalny konstrukcji dachu i wymiana całości pokrycia dachu.
- *) Remont kapitalny i wymiana systemu odwodnienia dachu.
- *) Wymiana włazów dachowych.
- *) Remont kapitalny i wymiana instalacji odgromowej.

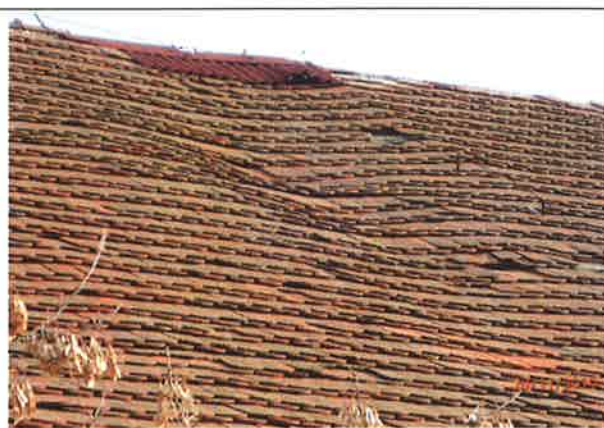
Fot. 6. Załamanie połaci dachu

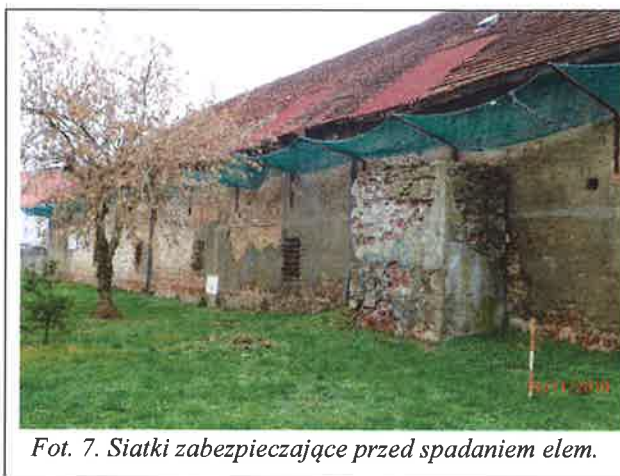
Fot. 7. Siatki zabezpieczające przed spadaniem elem.

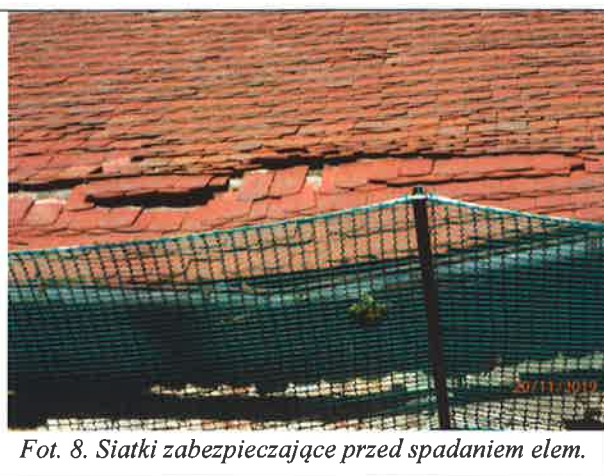
Fot. 8. Siatki zabezpieczające przed spadaniem elem.

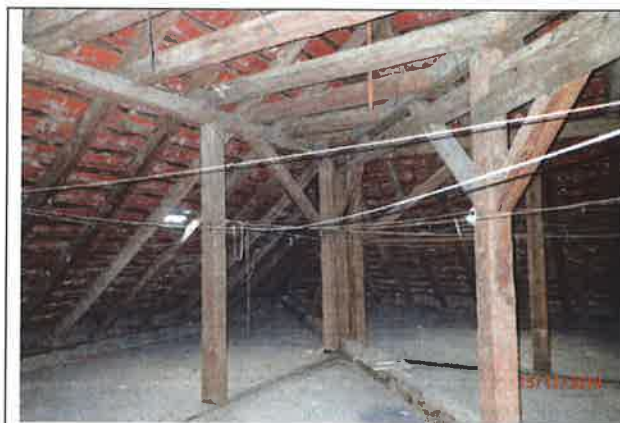
- c1) Nad częścią mieszkalną konstrukcja drewniana dachu – fot. 9 – charakteryzuje się **średnim** (w dolnej granicy) stanem technicznym, głównie z uwagi na porażenie owadami elementów więźby – fot. 10.

Fot. 9. Układ więźby nad częścią mieszkalną

*) Wymiana elementów zniszczonych i porażonych owadami.

*) Zabezpieczenie konstrukcji drewnianej pod względem pożarowym i biologicznym.

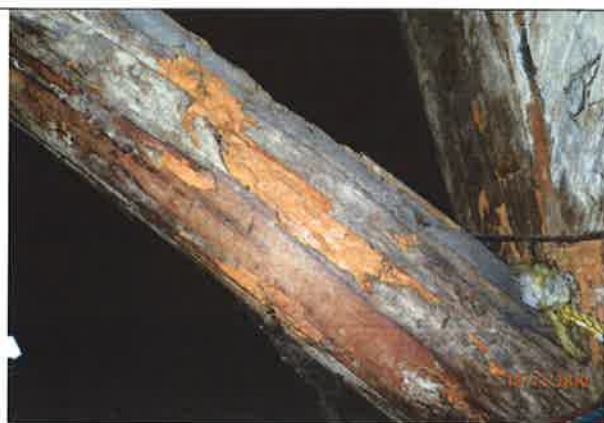
Fot. 10. Porażenie owadami elementów więźby

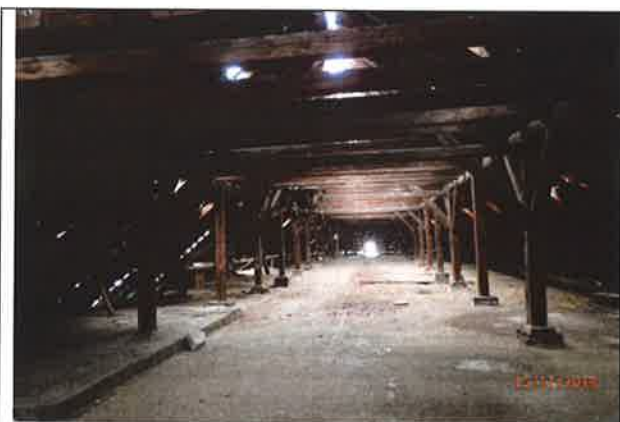
- c2) Nad częściami użytkowymi drewniana konstrukcja dachu – fot. 11 i fot. 12 – charakteryzuje się bardzo znaczną degradacją i zużyciem technicznym sięgającym $ZT=80\%$. W wielu miejscach krokwie dachowe, wskutek zniszczeń, utraciły punkty podparcia na murłacie i zostały prowizorycznie ustabilizowane – fot. 13 i fot. 14. Zakres porażenia owadami elementów więźby jest znaczny. Wskutek niesprawności technicznej systemu rynnowego przy okapach i braku gąsiorów w kalenicach, zniszczeniu uległy węzły elementów konstrukcji dachowej. Obecnie konstrukcja dachu stanowi zagrożenie dla bezpieczeństwa mienia i ludzi. Jej stan techniczny uznaje się za **awaryjny**.

Fot. 11. Konstrukcja dachu dla części AA-BB

- *) Wydzielenie terenu zagrożonego za pomocą ogrodzenia stałego.
- *) Remont kapitalny konstrukcji dachowej wraz z zabezpieczeniem ogniowym i biologicznym.

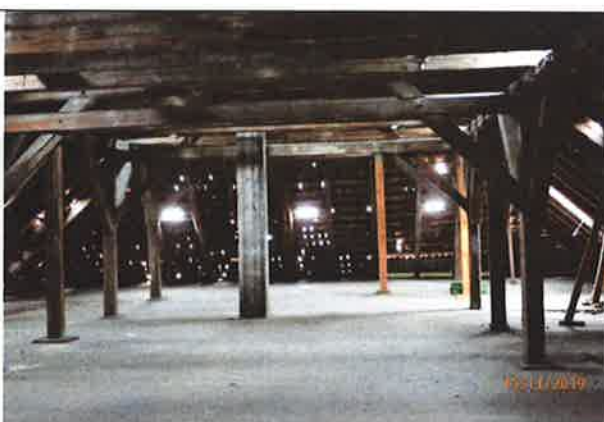
Fot. 12. Konstrukcja dachu w części 22-33

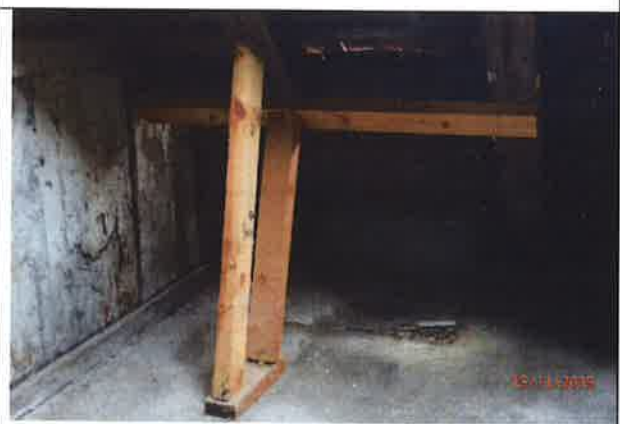
Fot. 13. Prowizoryczne podparcie krokwi

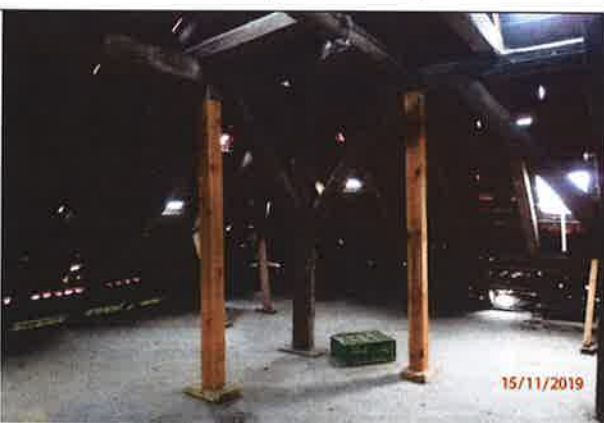
Fot. 14. Dodatkowe podparcie płatwi więźby

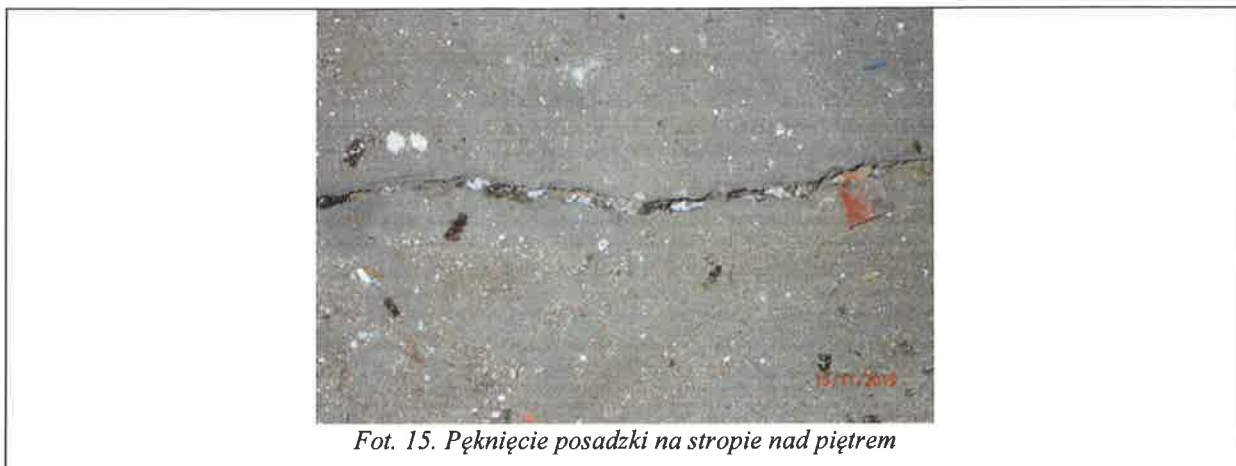
d1) W części mieszkalnej występują klasyczne stropy drewniane typu mieszkalnego. Zaobserwowano pęknięcia posadzki betonowej na stropie nad piętrem – fot. 15. Stan techniczny ocenia stropów się jako **średni**.

Fot. 15. Pęknięcie posadzki na stropie nad piętrem

- *) Stały monitoring rozwoju zarysowań i pęknięć ścian.

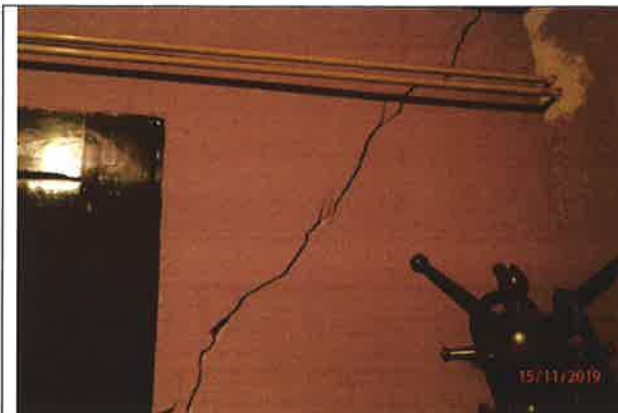
e1) Dla części mieszkalnej stan fundamentów i zewnętrznych ścian wykazuje niepokojące zjawiska, których efektem są pęknięcia zewnętrznych i wewnętrznych ścian nośnych – fot. 16, fot. 17, fot. 18 i fot. 19. W murach fundamentowych nie stwierdzono izolacji zarówno poziomej jak i pionowej. Stan techniczny fundamentów i murów uznaje się za **zły**.

Fot. 16. Pęknięcie przelotowe wewnętrznej ściany

- *) Wykonać odkrywki fundamentowe w celu dokładnego ustalenia stanu technicznego fundamentów i warunków posadowienia.
- *) Stały monitoring rozwoju zarysowań i pęknięć.

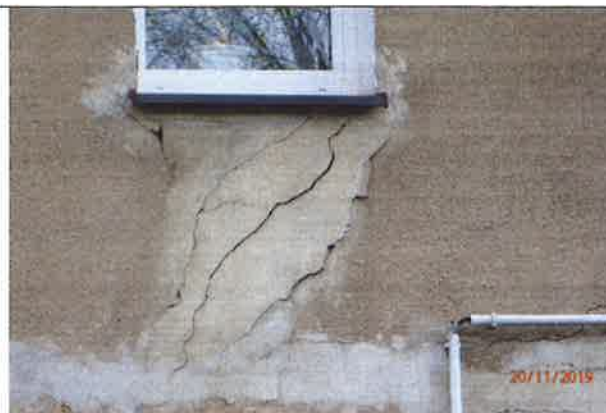
Fot. 17. Pęknięcia ściany nad wejściem do budynku

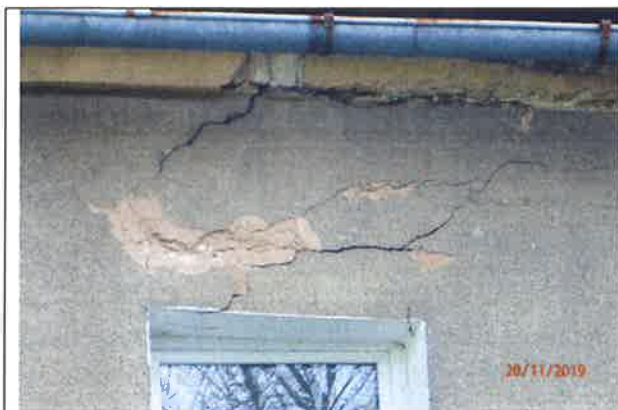
Fot. 18. Pęknięcia w górnej partii nadokiennej

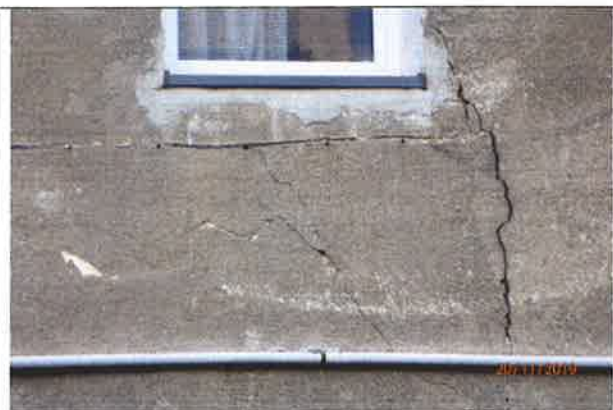
Fot. 19. Pęknięcia w rejonie podparapetowym

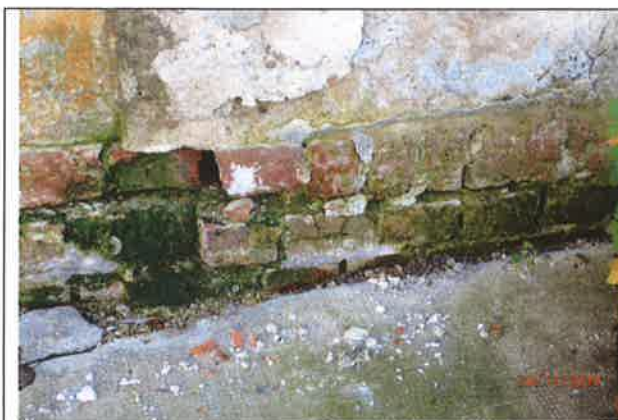
e2) W części użytkowej stan fundamentów i zewnętrznych ścian nie wykazują niepokojących zjawisk pod względem statycznym. W murach fundamentowych nie stwierdzono izolacji zarówno poziomej jak i pionowej. Na partiach cokołowych murów występuje degradacja biologiczna – fot. 20. Brak jest również pełnej opaski betonowej wokół budynku, a wody opadowe odprowadzane są na teren. – fot. 21. Stan techniczny fundamentów uznaje się za średni.

Fot. 20. Degradacja biologiczna cokołu budynku

- *) Wykonać odkrywki fundamentowe w celu dokładnego ustalenia stanu technicznego fundamentów.
- *) Uporządkować i usprawnić gospodarkę wodami opadowymi.
- *) Dokonać naprawy osadzenia i mocowania murałów wraz z przemurowaniem zdegradowanych fragmentów.
- *) Dokonać naprawy uszkodzonych powierzchni tynków.

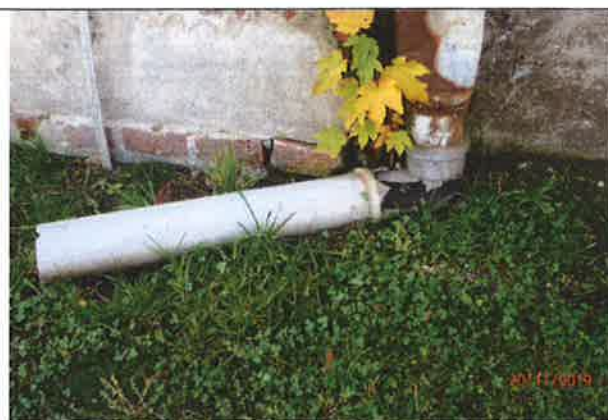
Fot. 21. Odprowadzenie wód opadowych

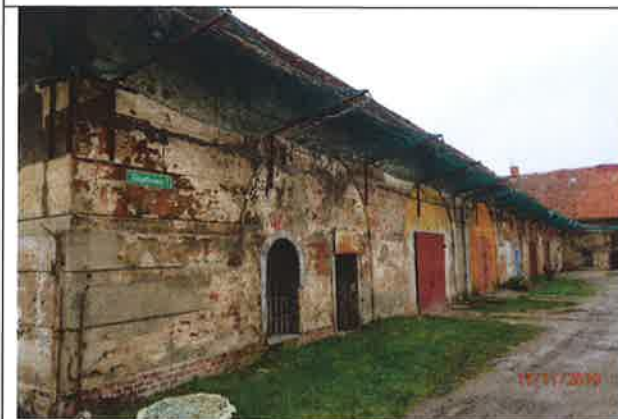
Mury nad poziomem parteru charakteryzują się znacznym brakiem wypraw tynkarskich – fot. 22 i fot. 23 – obszarowym murszeniem powierzchni cegieł, a swoich koronach znaczna korozją zaprawy wiążącej. Stan techniczny murów ocenia się jako średni.

Fot. 22. Stan techniczny ścian budynku

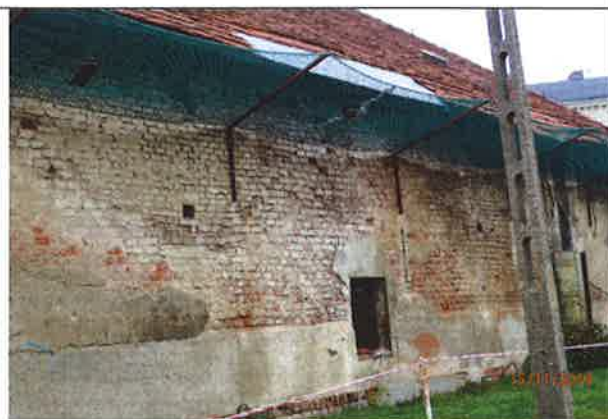
Fot. 23. Mur od strony ul. Skarbowej.

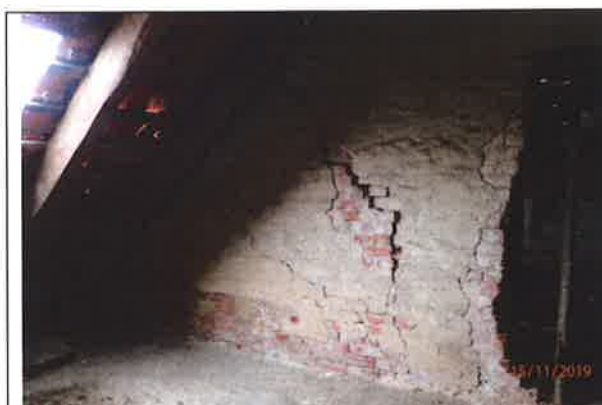
g2) W części użytkowej do ścian wewnętrznych zalicza się między innymi ściany ogniowe zlokalizowane na poddaszu. Ich stan techniczny nie zapewnia założonej funkcji – fot. 24 i 25. Ich stan należy uznać za **zły**.

Fot. 24. Pęknięta ściana ogniowa na poddaszu

- *) Dokonać naprawy pęknięć i zarysowań ścian, zamurować otwory lub wprowadzić drzwi o odpowiedniej ogniochronności.

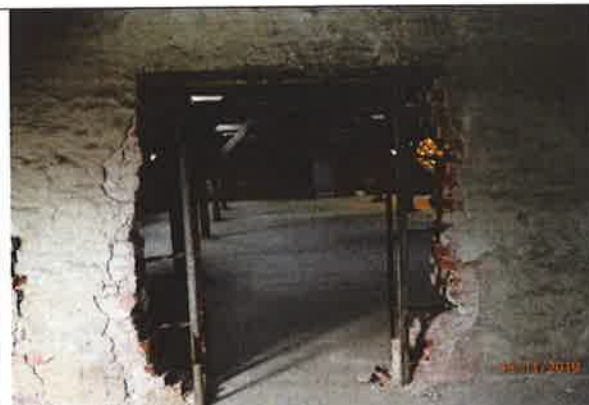
Fot. 25. Przejęcie w ścianie ogniowej
