DOKUMENTACJA KONSERWATORSKA
PROGRAM PRAC KONSERWATORSKICH
Piec krematoryjny w obozie pracy Blechhammer

**SPIS TREŚCI DOKUMENTACJI PRAC KONSERWATORSKICH
I RESTAURATORSKICH**

RODZAJ: piec krematoryjny

LOKALIZACJA: Kędzierzyn-Koźle, nr gr. 31/2, 31/3, 31/4, obręb Sławęcice

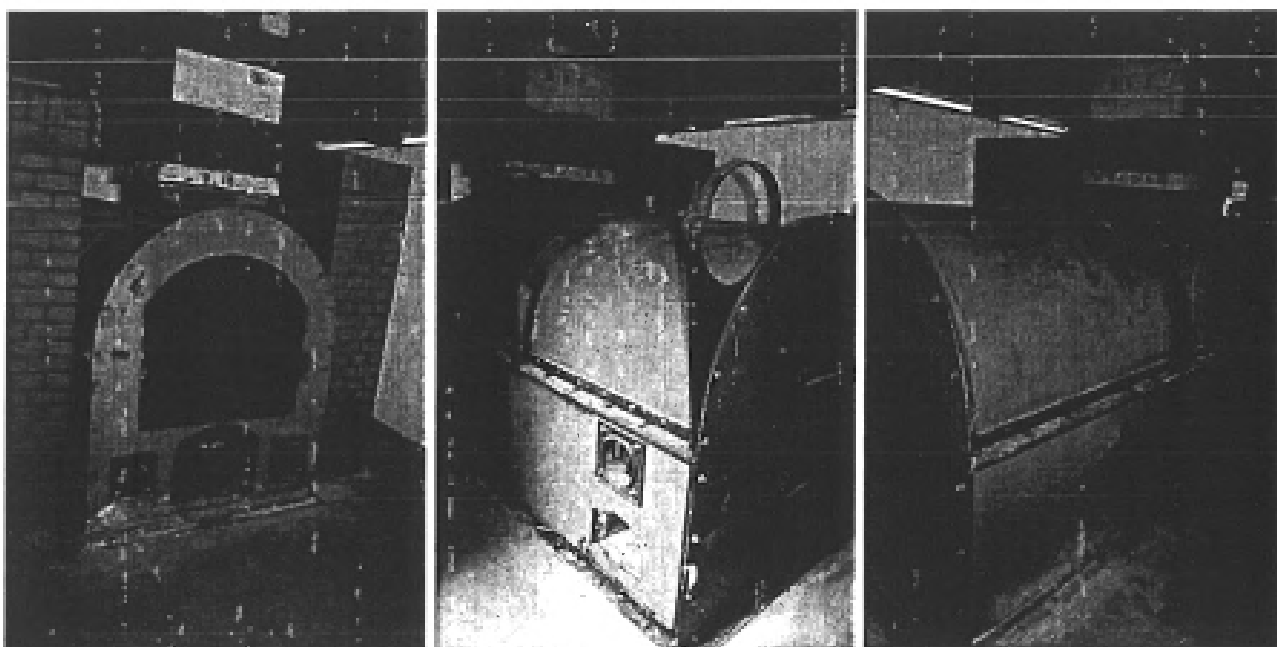
Fot. Widok na piec od strony wejścia, widok na piec od strony północnej oraz południowej. Od strony północnej widoczne dwa uchwyty na zbiornik paliwa oraz otwory funkcyjne.

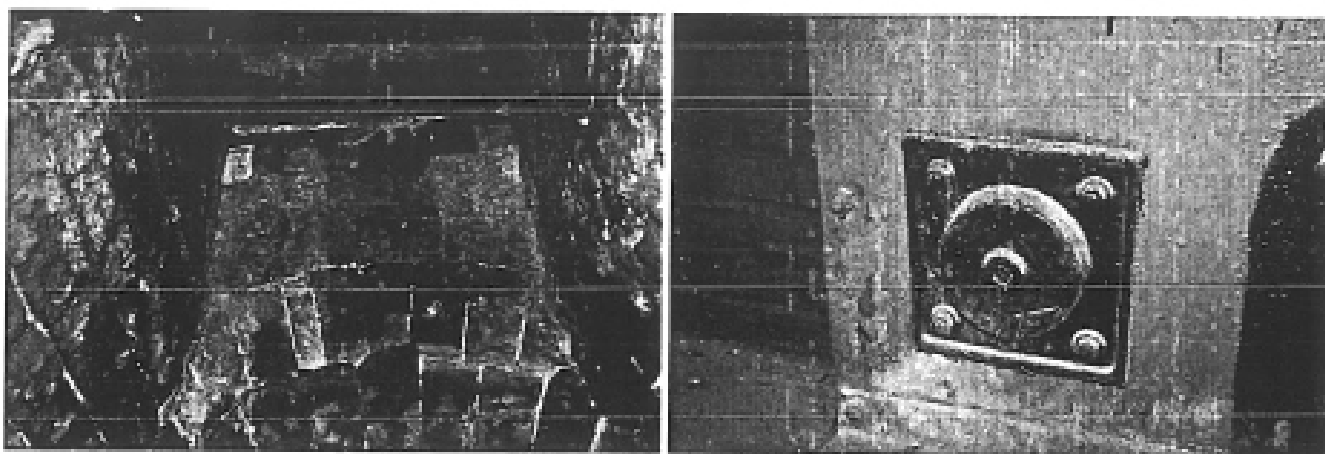
Fot. Widok do wnętrza komina oraz na pokrywę instalacji paliwowej z przodu pieca.

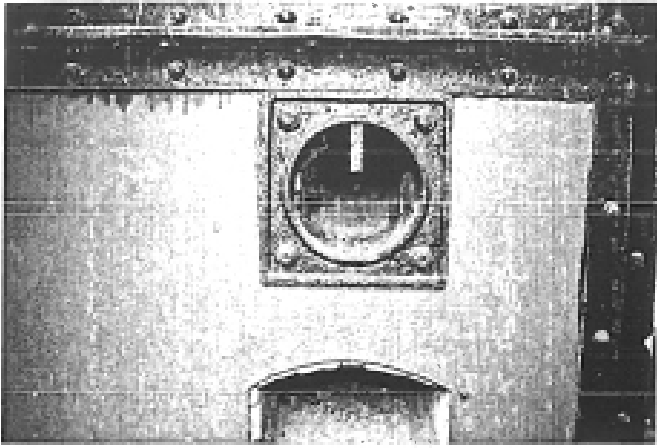
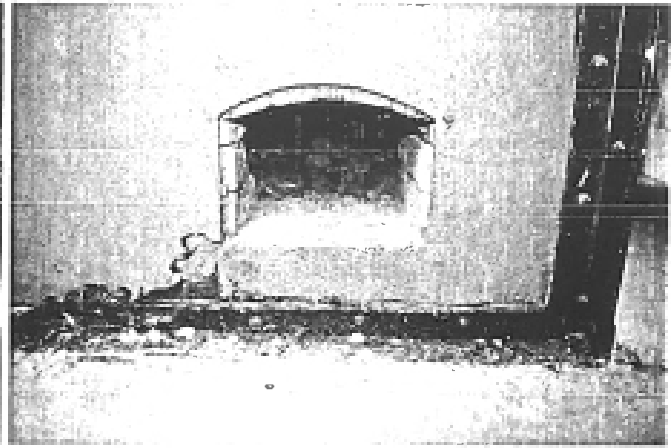
Fot. Otwory w tylnej części pieca od strony północnej.

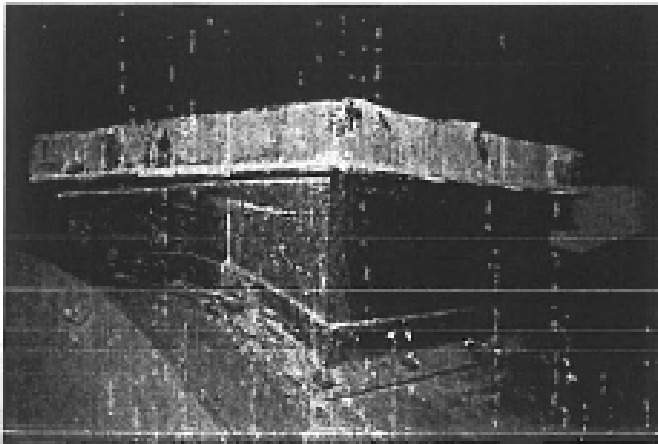
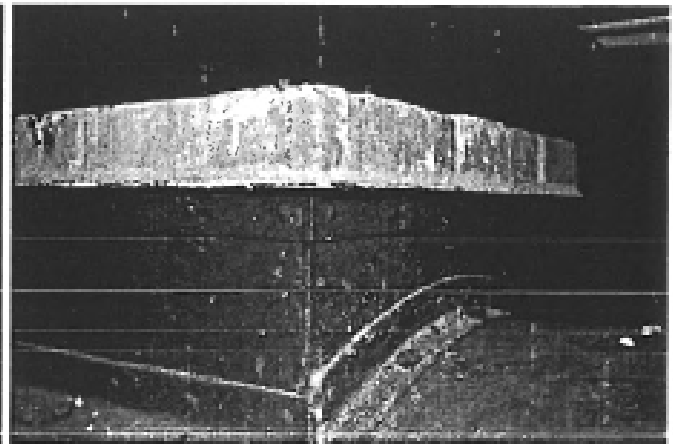
Fot. Obudowa metalowa wejścia komina do pieca.

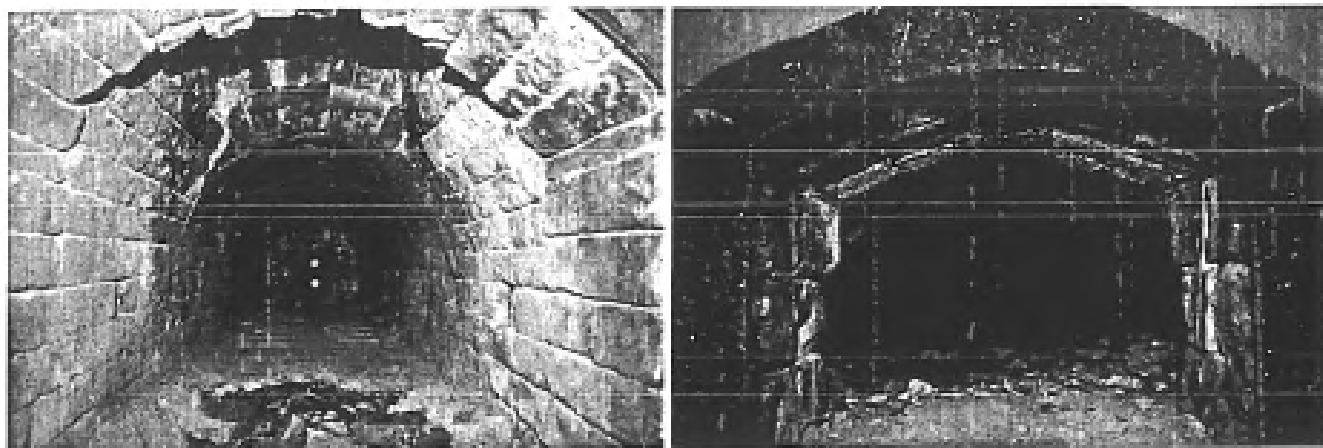
Stan zachowania można określić jako zróżnicowany. Część murowana w większości zachowana jest poprawnie. Wewnątrz pieca nie widać większych uszkodzeń. Jedynie część rusztu, bezpośrednio pod wlotem do komina wykazuje mocne zerodowanie powierzchni.

Fot. Widok na wnętrze paleniska oraz z prawej - na wnętrze popielnika.

12. Oczyszczenie wnętrza paleniska i popielnika z wtórnych, luźnych śmieci, nie usuwając śladów pracy pieca w postaci sadzy i nagaru.

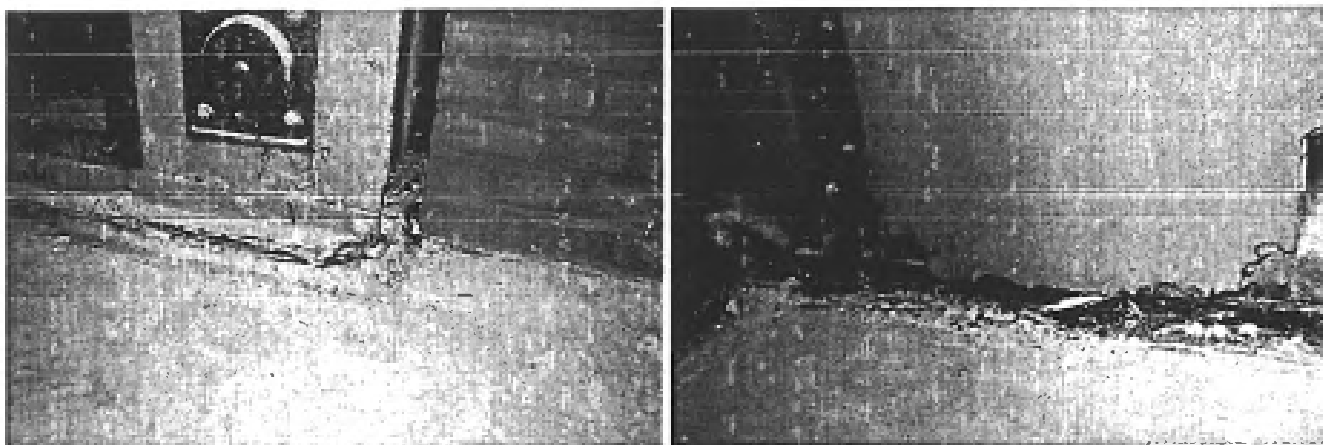
Stan zachowania metalowej obudowy jest dużo bardziej zróżnicowany. Ocena jest trudna ze względu na warstwy farb pokrywające ogniska korozji. Stosunkowo dobrze zachowana jest górna część obudowy. Część dolna, szczególnie stykająca się z wilgotnym podłożem, jest praktycznie zniszczona. Wykonano odkrywki pod skorodowanymi elementami obudowy, aby określić stan zachowania betonowego fundamentu pieca. Na całą badaną głębokość (5-7 cm) fundament pieca był zerodowany i się rozwarstwiał.

Fot. Zerodowane elementy metalowe przy podstawie obudowy pieca.

5. Usunięcie rdzy za pomocą 10% roztworu kwasu ortofosforowego.
6. Usunięcie zdegradowanego betonu podstawy spod metalowych listew na przynajmniej 20 cm. Roboty należy wykonać odcinkami tak, aby w czasie usuwania zdegradowanego materiału spod płyt bocznych obudowa oparta była na przedniej i tylnej płycie pieca. Natomiast zdegradowany materiał spod przedniej i tylnej płyty należy usunąć po wykonaniu bocznych belek fundamentowych.

7. Naprawa zdegradowanego betonu na obrzeżach pod metalową obudową pieca. Wykonanie nowego fundamentu, w miejsce usuniętego, zdegradowanego betonu na obrzeżach, zbrojonego prętami 8-14 mm o głębokości 20 cm z betonu monolitycznego.

8. Wykonanie izolacji z żywic poliuretanowych na nowym fundamencie, pod pozostałościami kątowników.
9. Zabezpieczenie oczyszczonych elementów metalowych za pomocą cynkowania na zimno, np. preparat Zinga.

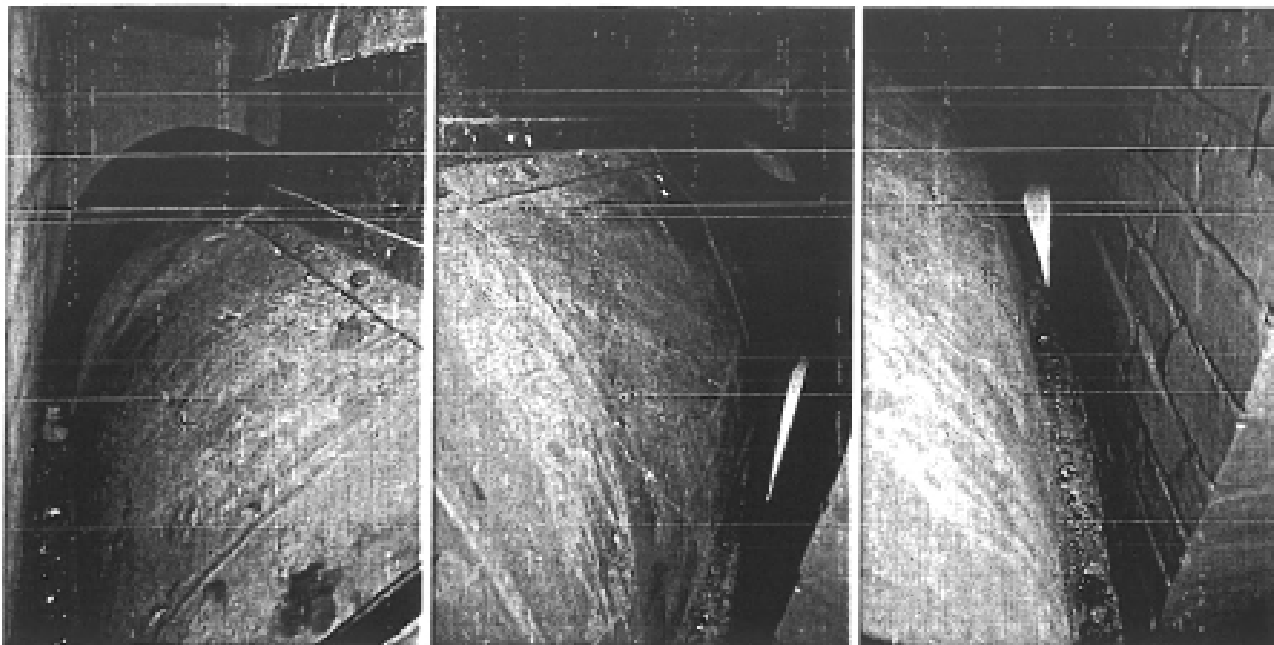
Fot. Widok na boki pieca przy filarach podtrzymujących komin. Widoczne zacieki korozyjne oraz gruz na listwie kątownika poziomego.

Celem prac jest zachowanie pozostałości pieca, aby podtrzymać jego funkcję kommemoratywną. Narzuca to sposób wykonania konserwacji jako zachowawczej. Aby udało się ten cel osiągnąć, konieczne jest usunięcie przyczyn zniszczeń i właściwe zabezpieczenie antykorozyjne konstrukcyjnych elementów obudowy. Przede wszystkim trzeba uzupełnić i poprawić zabezpieczenie wnętrza budynku przed przenikaniem wody opadowej wokół komina oraz przed podciąganiem kapilarnym podstawy pieca.

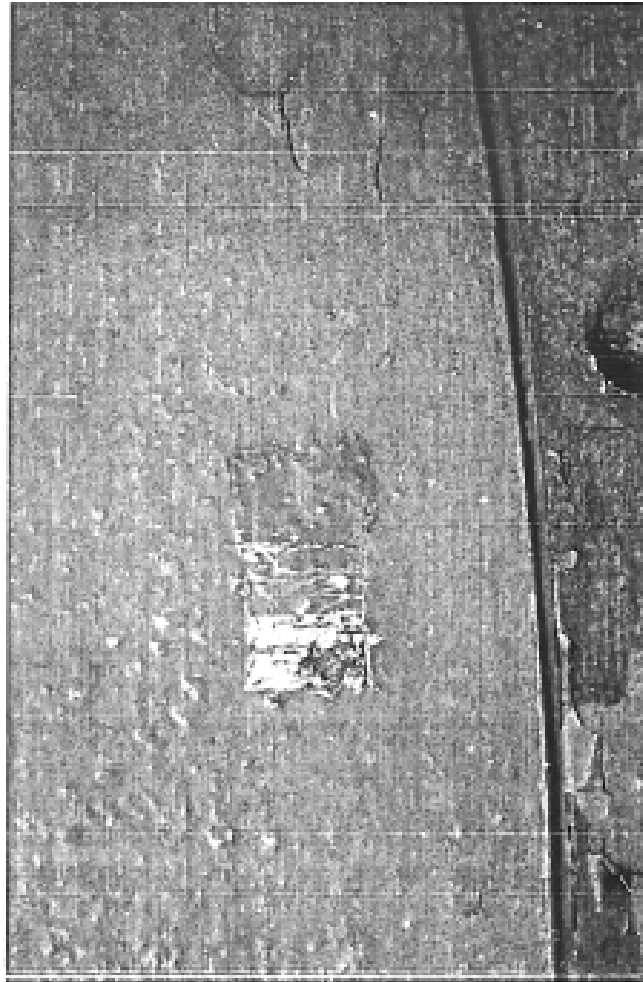
Fot. Odkrywka na obudowie w kolorze szarym.

Kolejno warstwy:

- metal obudowy pieca
- nieciągła warstwa farby podkładowej (minia bądź czerwień żelazowa)
- warstwa szara (zapewne oryginalna)
- warstwa szara (bardziej niebieska)
- warstwa szara (ciemniejsza)
- warstwa szara (jaśniejsza)

10. Zabezpieczenie antykorozyjne obudowy pieca (farba podkładowa w kolorze czerwonym).
11. Pomalowanie obudowy pieca według dotychczasowego schematu kryjącą farbą w kolorze szarym i czarnym.

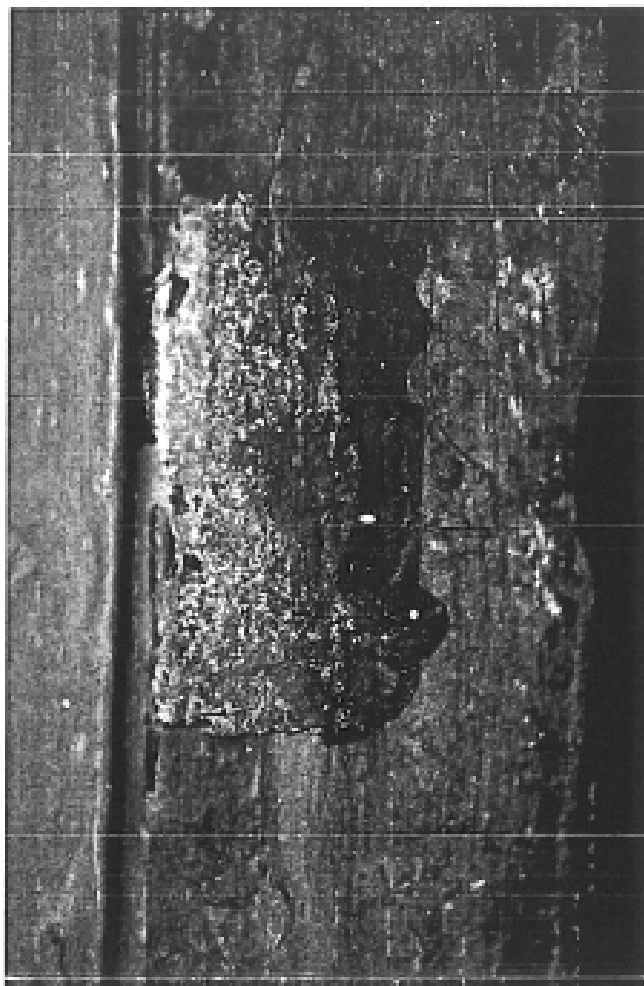
Fot. Odkrywka na elemencie obudowy (kątowniku) z tyłu pieca.

Kolejno warstwy:

- metal obudowy pieca
- nieciągła warstwa farby podkładowej (minia bądź czerwień żelazowa)
- warstwa czarna (zapewne oryginalna)
- warstwa czarna (ciemniejsza)
- warstwa czarna (jaśniejsza)

Wśród dwóch pierwszych warstw widoczne są naloty korozyjne.
