„AMANITA”

Opinia dendrologiczna dotycząca drzewa
Dąb szypułkowy *Qercus robur*
działka nr 159/3 na posesji ul. Pielni nr 3b.

Katowice marzec 2018r

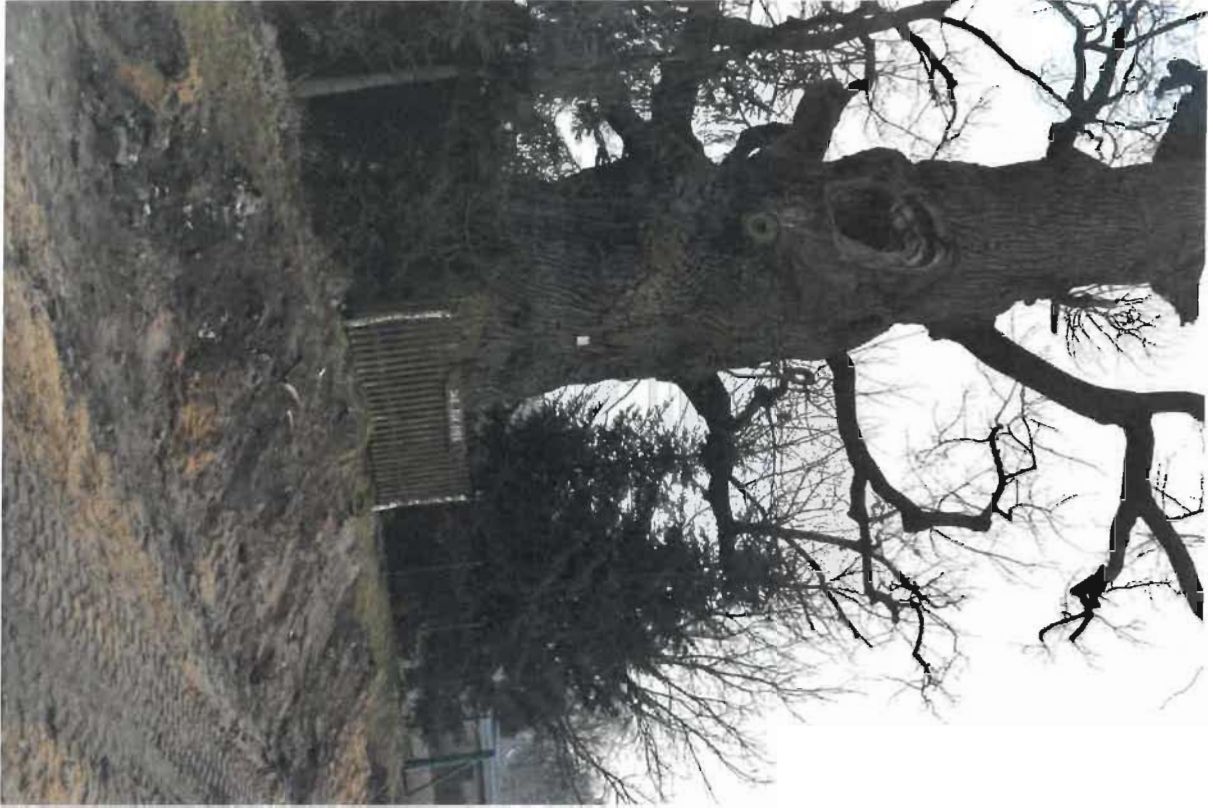
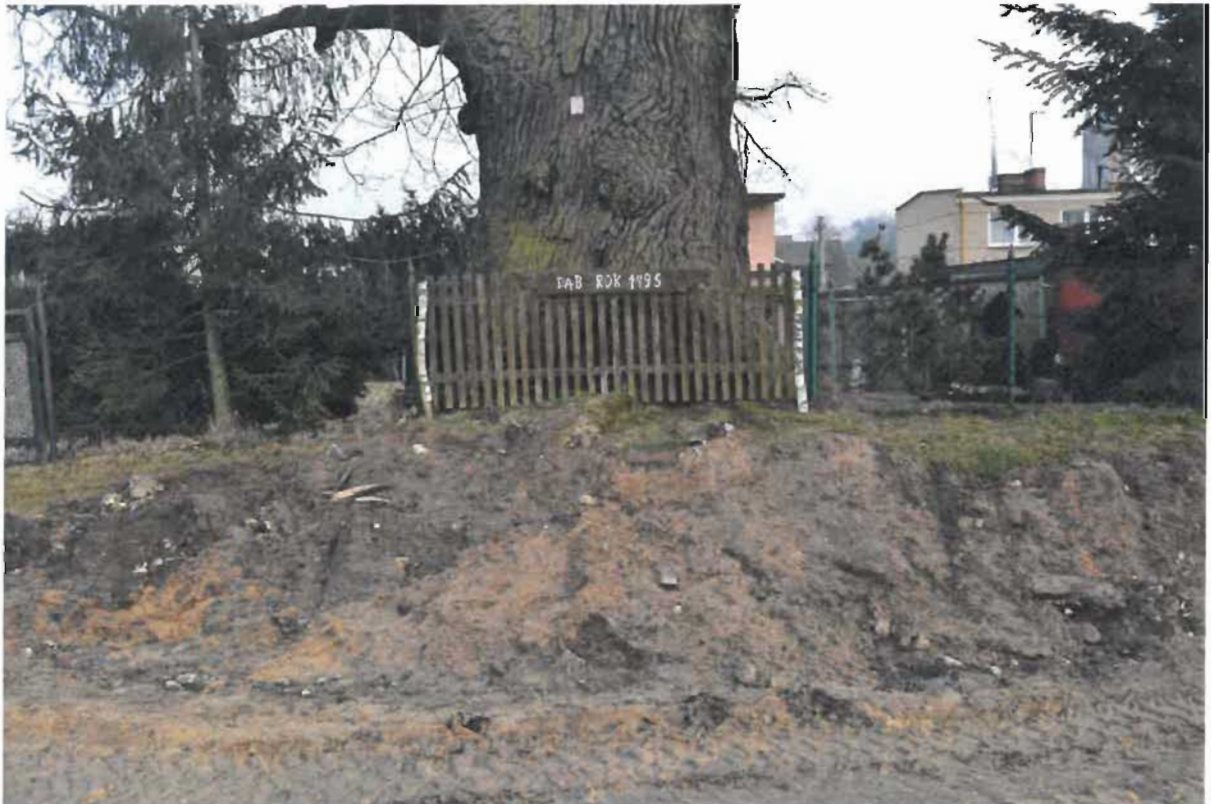
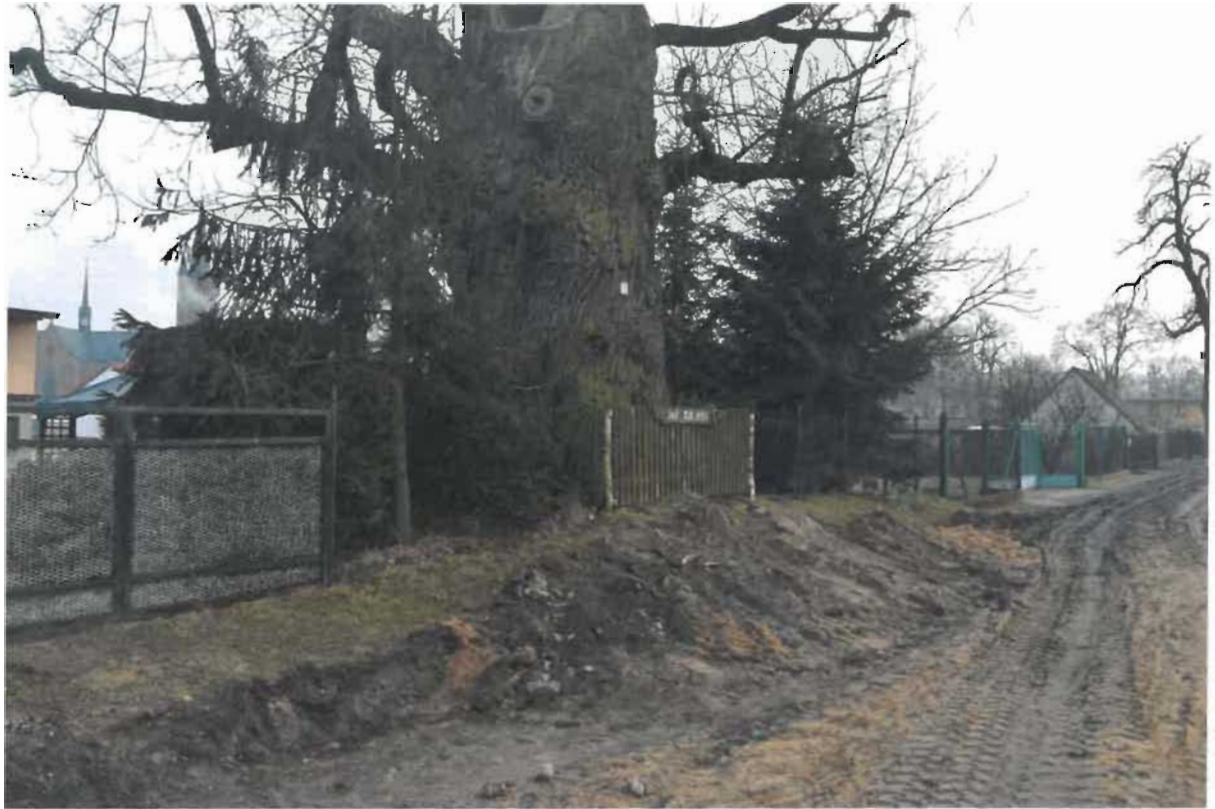
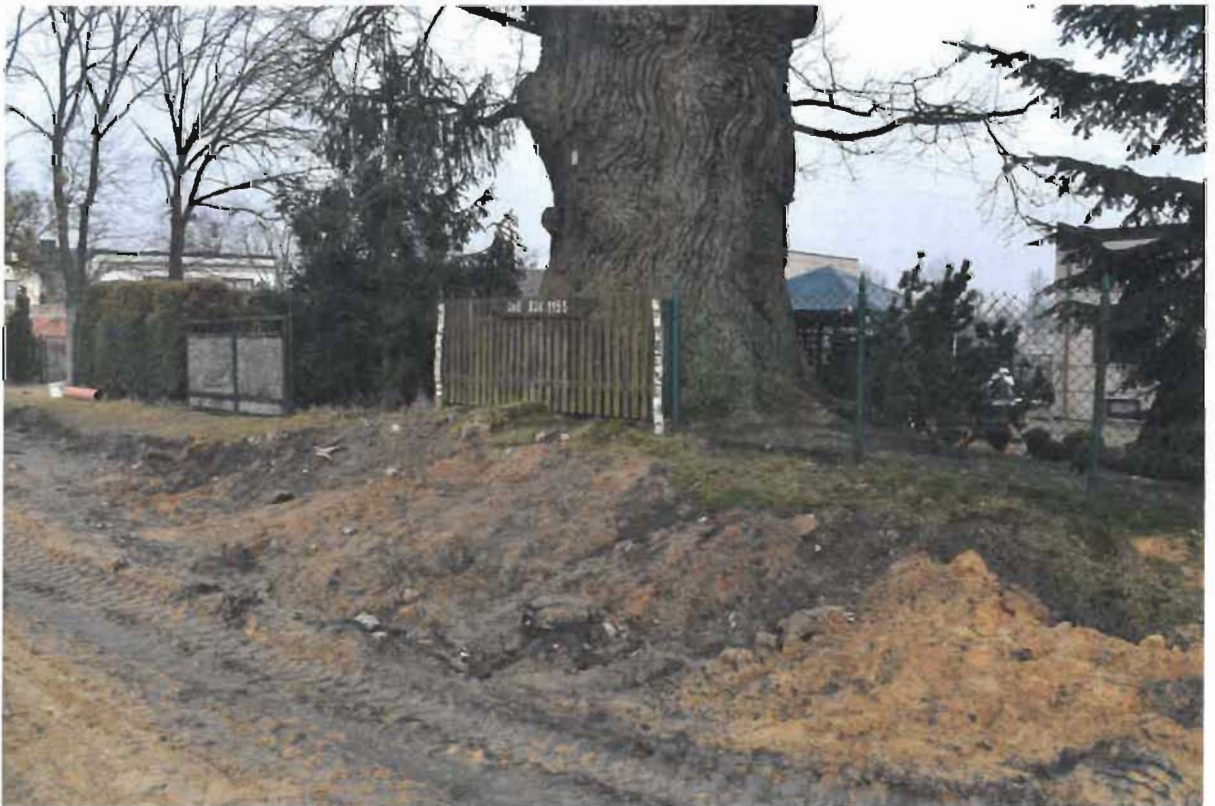
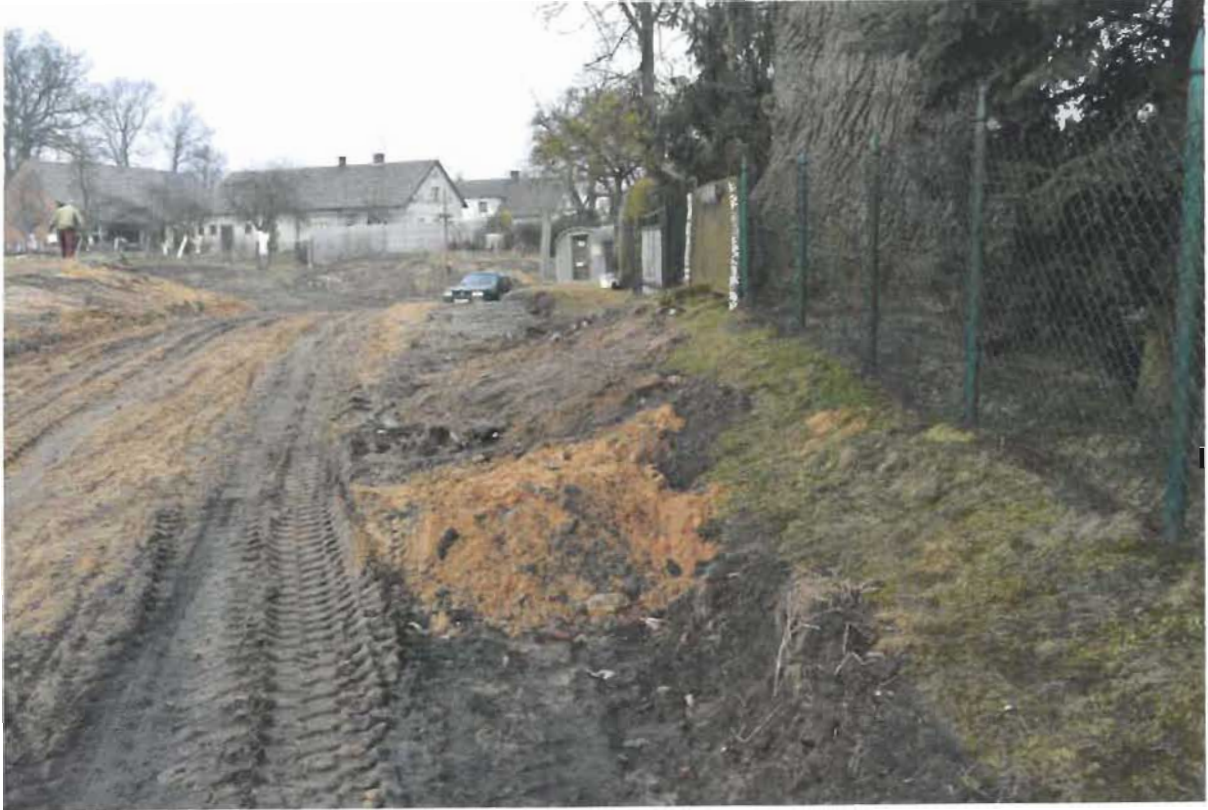
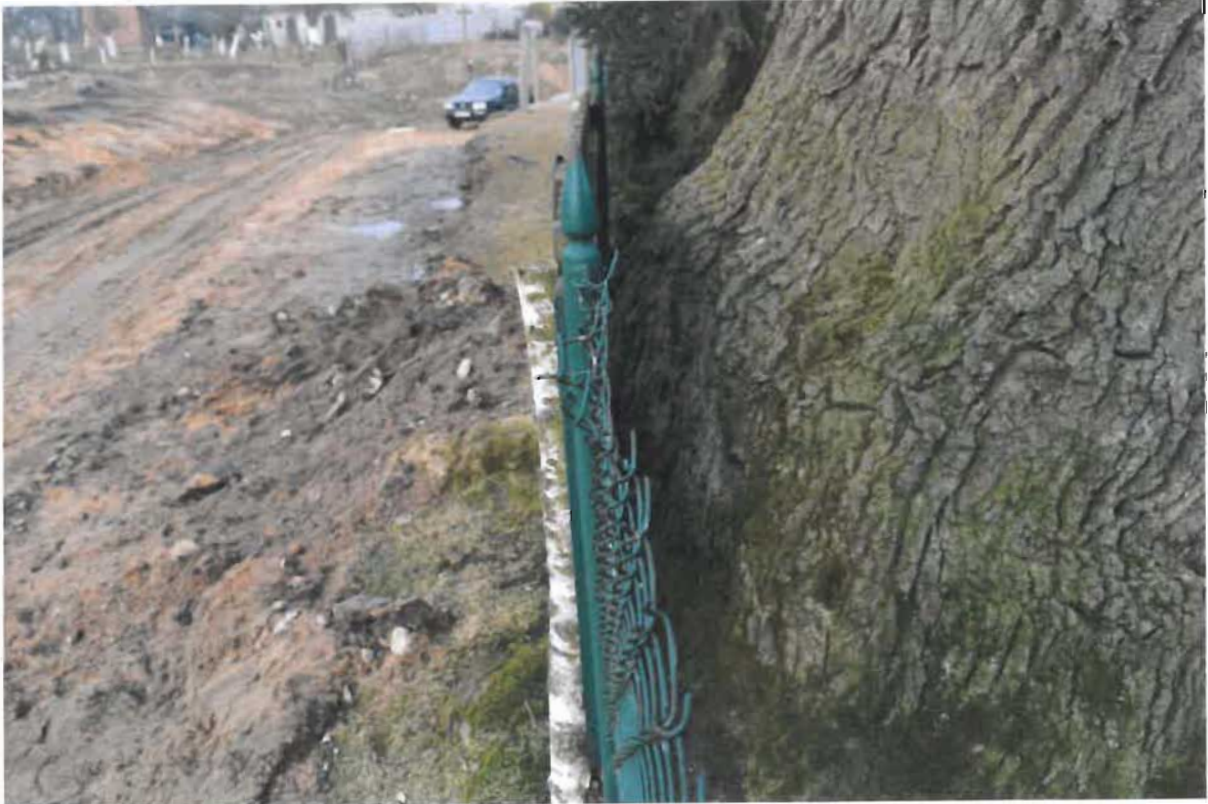
2) Wizję w terenie przeprowadzono 07.03.2018r. Podczas wizji stwierdzono wykonane prace ziemne w bardzo bliskiej odległości pnia, w obrębie systemu korzeniowego. Wykonane prace polegające na korytowaniu drogi częściowo odsłoniły system korzeniowy na powierzchni około 3-4mb. Jednakże nie doprowadziło to do naruszenia stabilności drzewa, co wynika z charakteru systemu korzeniowego dębów, który jest silnie rozbudowywany w ciągu życia danego osobnika.

Przemieszczenie ziemi przy drzewie nie jest duże w stosunku do obwodu drzewa przy powierzchni ziemi, a tym samym nie powinno mieć znaczącego wpływu na pogorszenie kondycji zdrowotnej drzewa. Nadmienić trzeba, że korona przedmiotowego drzewa w przeszłości została poddana mocnej redukcji co obniżyło środek ciężkości i zabezpieczyło drzewo na działanie niekorzystnych warunków od wiatru (zdjęcie) Planowany przewiert, przecisk dla projektowanego kabla eNN może trafić na wspierające korzenie, ale jak już wcześniej wspomniano, cechą charakterystyczną dębów jest bardzo silnie rozbudowany system korzeniowy co w konsekwencji również nie powinno mieć negatywnych skutków dla stabilności i zdrowotności przedmiotowego drzewa.

- Możliwe maksymalne odsunięcie się z przewiertem od bryły korzeniowej winno zwiększyć prawdopodobieństwo ominięcia korzeni, a tym samym uszkodzenia ich.
- Możliwe jak najmniejsze ale zgodne z normami i technologią budowy drogi, zagęszczenie powierzchni przy bryle korzeniowej. Napowietrzanie nawadnianie nie jest konieczne, gdyż wiek drzewa, a tym samym rozbudowany system korzeniowy jest tak duży, że pobieranie wody z solami mineralnymi nie powinno być zaburzone.
- Zrezygnowanie z prac przy granicy Pasa Drogowego na odcinku 3-4mb przy przedmiotowym drzewie.
