„MODERNIZACJA PLACU ZABAW
PRZY UL. FILTROWEJ / SKWER BARTOSZEWSKIEGO ETAP I – B.O.”
W KĘDZIERZYNIE-KOŻLU”

INWENTARYZACJA ZIELENI

Wrocław, październik 2024

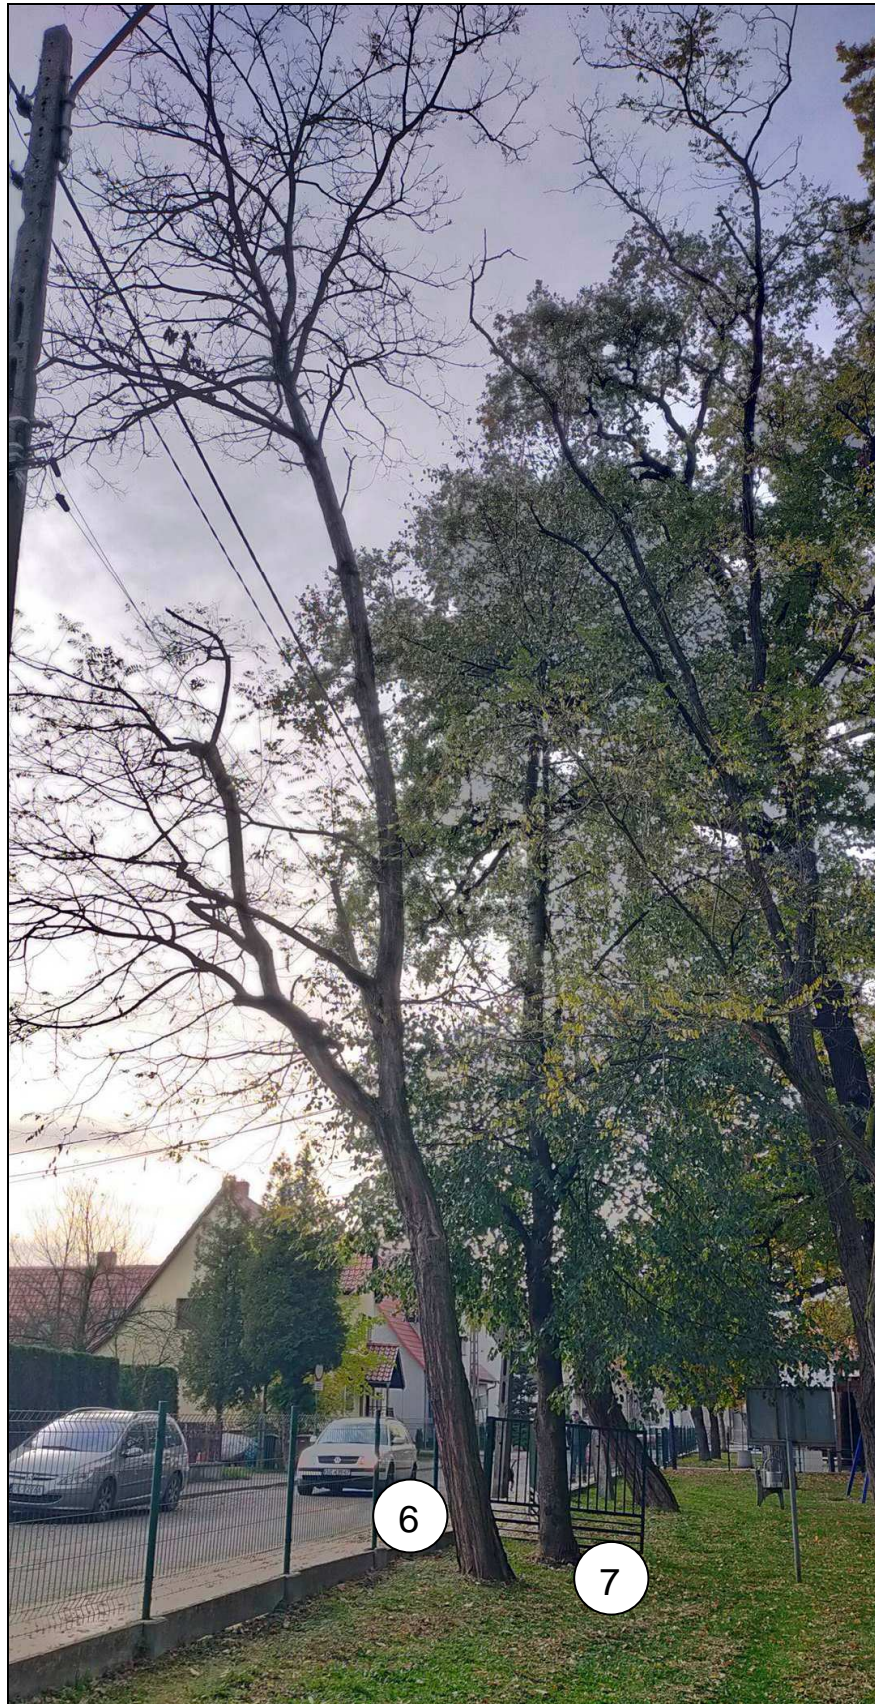
5	Olsza czarna	<i>Alnus glutinosa</i>	184	241	14,0	6,5	Drzewo u podstawy zrosnięte z sąsiadującą olszą. Wykuta dziupla na wysokości ~6,5m - brak zastrzeżeń.	5	-
6	Robinia akacyjowa	<i>Robinia pseudoacacia</i>	116	144	10,0	4,5	Drzewo lekko pochylone w kierunku południowym. Cała korona rośnie w kable energetyczne.	5	-

Fot.3 Drzewa nr 6 i 7 - robinia (rosnąca w kable) i lipa.

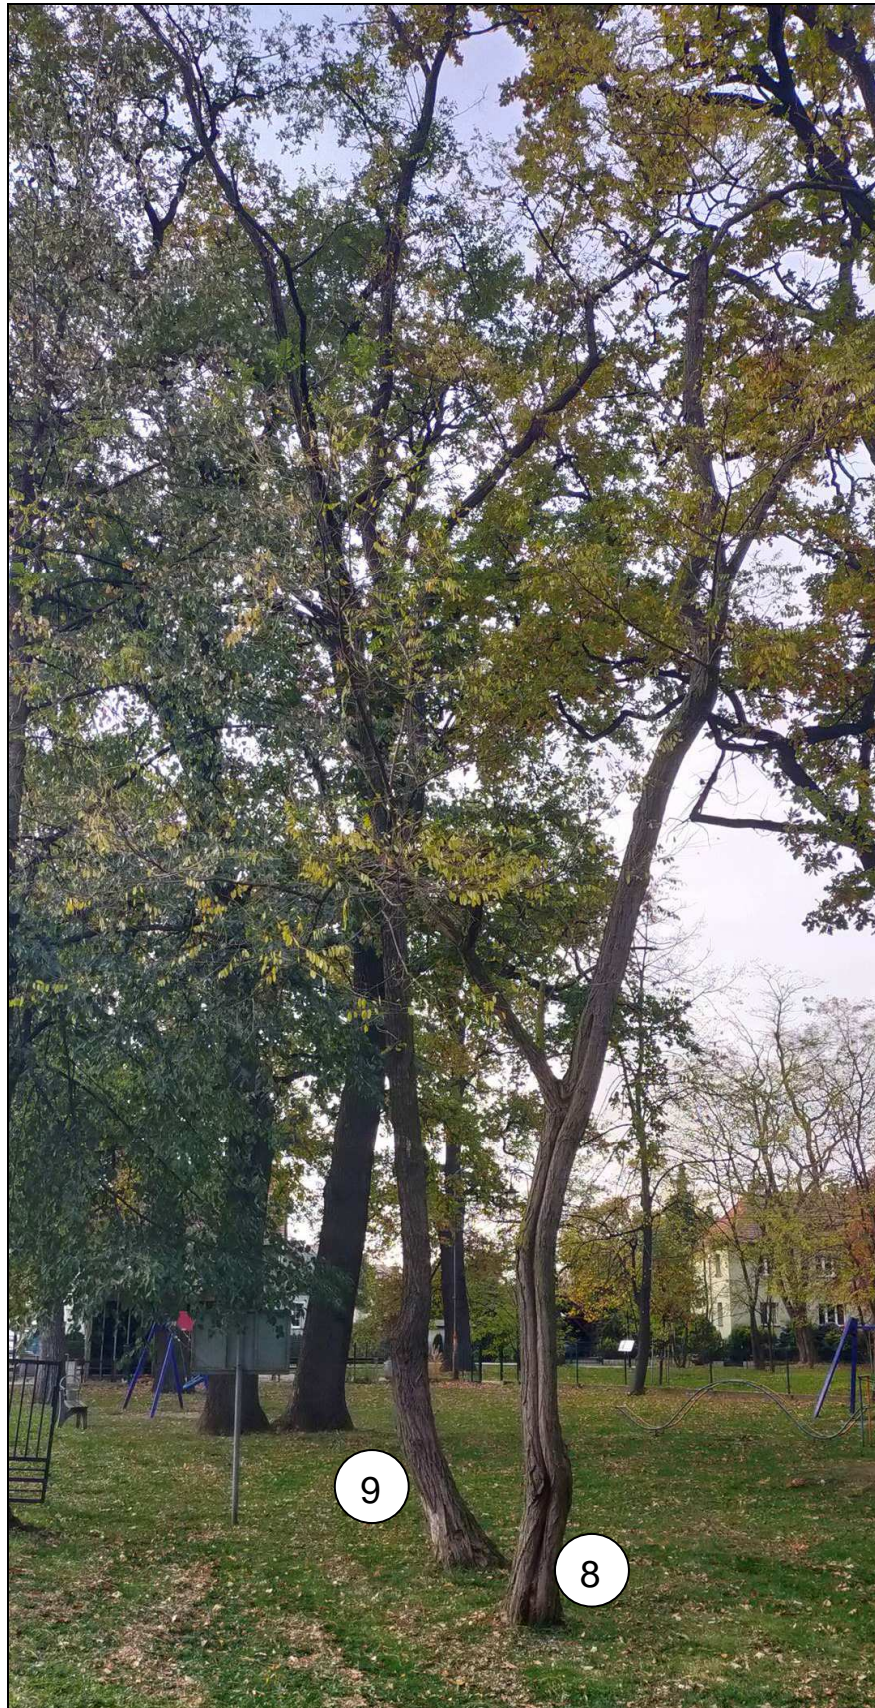
7	Lipa drobnolistna	<i>Tilia cordata</i>	109	150	8,5	5,0	Brak uwag.	5	-
8	Robinia akacjowa	<i>Robinia pseudoacacia</i>	82	131	9,0	3,5	Drzewo lekko pochylone w kierunku wschodnim. Długa listwa mrozowa - zarośnięta. Mała - skarłała korona. Cienki posusz ~5%.	4	Konieczna jest obserwacja w kolejnych latach.
9	Robinia akacjowa	<i>Robinia pseudoacacia</i>	96	164	10,0	3,0	Posusz około 30% - do usunięcia. Konar do odcięcia. Duża martwica w odziomkowej części pnia z korą odchodzącą wokół - drewno z twarde.	2	Posusz i konar do odcięcia. Konieczna jest obserwacja w kolejnych latach.
10	Robinia akacjowa	<i>Robinia pseudoacacia</i>	182	210	8,5	5,0	Drzewo rośnie w sąsiadującego dęba nr 11. Część korony została odcięta kilka lat temu ze względu na wrastanie w kable energetyczne ale nadal rośnie w kable. Korona lekko pochylona w kierunku południowym - w stronę ulicy Filtrowej.	4	-
11	Dąb szypułkowy	<i>Quercus robur</i>	275	421	18,5	12,0	Drzewo lekko pochylone w kierunku południowo - wschodnim.	5	-

Fot.4 Drzewa 8 i 9 - robinie.

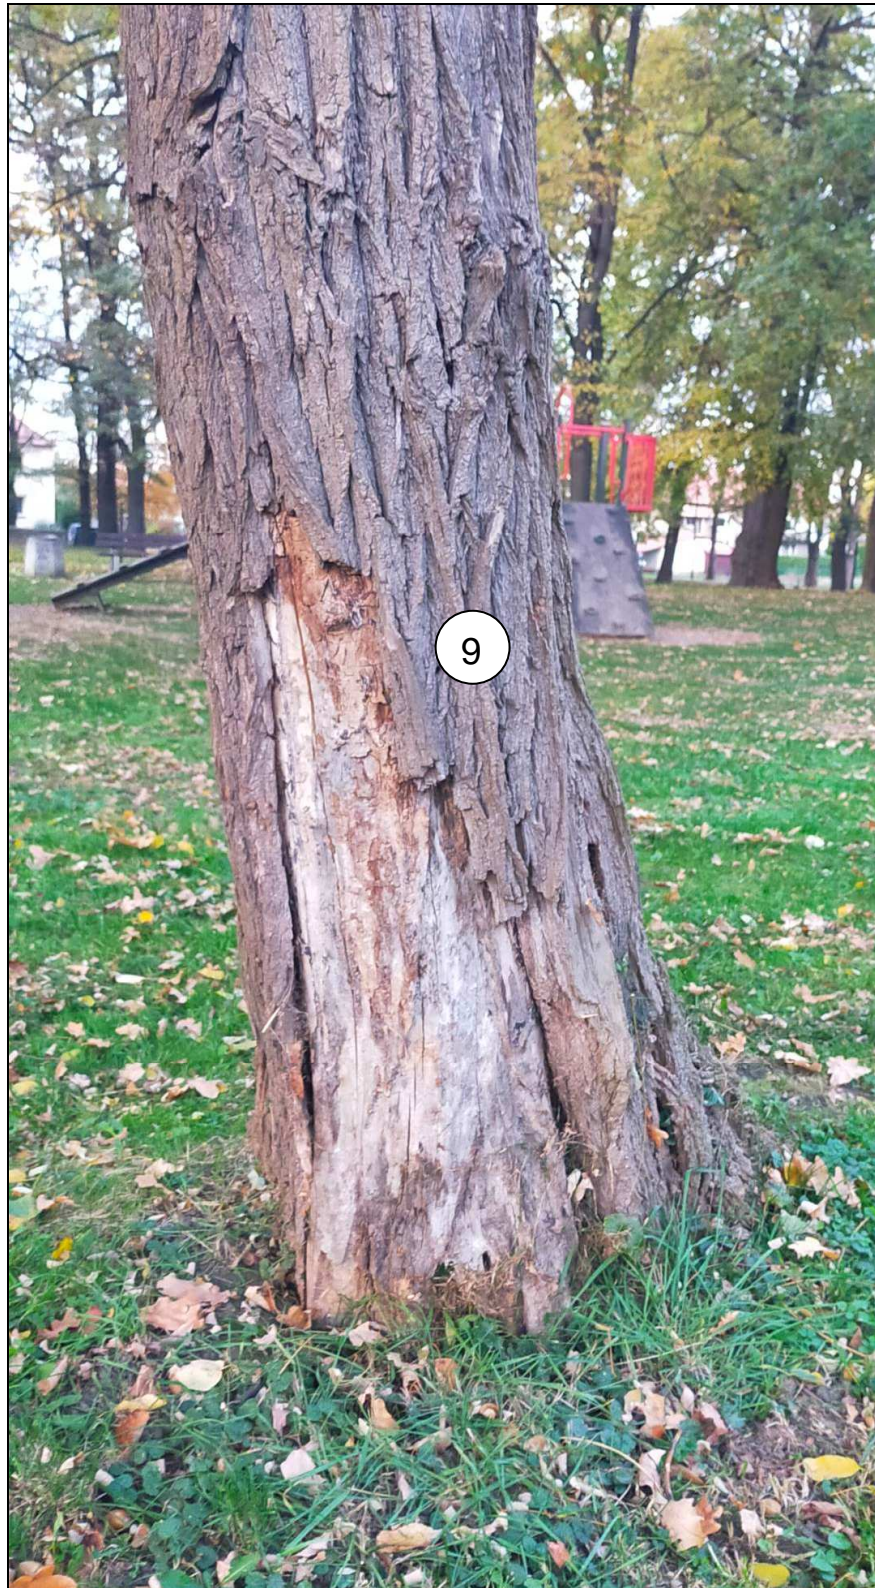
Fot.5 Drzewo nr 9 i duża martwica robinii przy odziomku - konieczna jest dalsza regularna obserwacja tego egzemplarza.

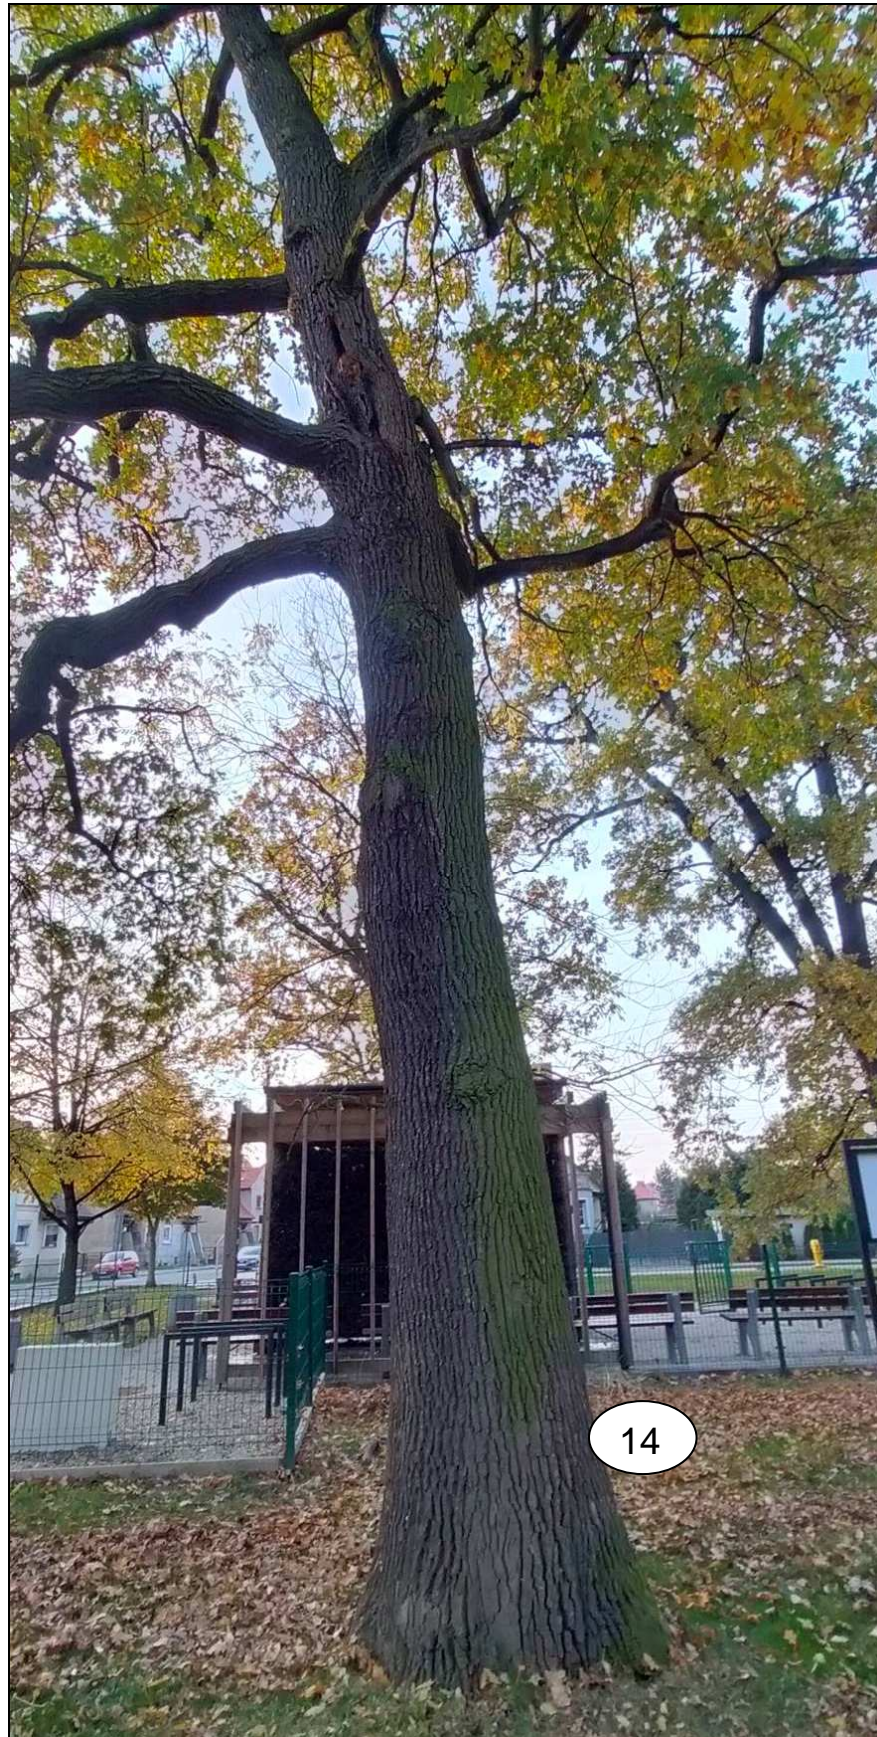
12	Dąb szypułkowy	<i>Quercus robur</i>	287	431	22,0	11,0	Brak uwag.	5	-
13	Jesion pensylwański	<i>Fraxinus pennsylvanica</i>	204	287	13,5	6,5	Jedynie kilka cienki gałęzi posuszu.	5	-
14	Dąb szypułkowy	<i>Quercus robur</i>	260	368	15,5	13,0	Podłużna szczelina o wysokości około 100cm na wysokości ~6,0m - prawdopodobnie po odłamany kiedyś konarze. Brzegi szczeliny są wygojone i zarośnięte. Brak negatywnych cech.	5	-
15	Jesion wyniosły	<i>Fraxinus excelsior</i>	56	72	6,5	5,0	Duża, zdrowa, zarośnięta brewka na wysokości ~1,3m.	5	-
16	Lipa drobnolistna	<i>Tilia cordata</i>	102	142	11,0	8,0	Brak uwag.	5	-
17	Dąb szypułkowy	<i>Quercus robur</i>	360	590	21,5	17,0	Monumentalne drzewo. W części odziomkowej duża dziura / jama i pień częściowo pusty w środku. Oprócz jednego owocnika grzyba konsolowego na wysokości około 6,0m brak jakichkolwiek symptomów chorobowych.	5	Konieczna jest obserwacja w kolejnych latach.

Fot.8 Drzewo 14 - dąb szypułkowy.

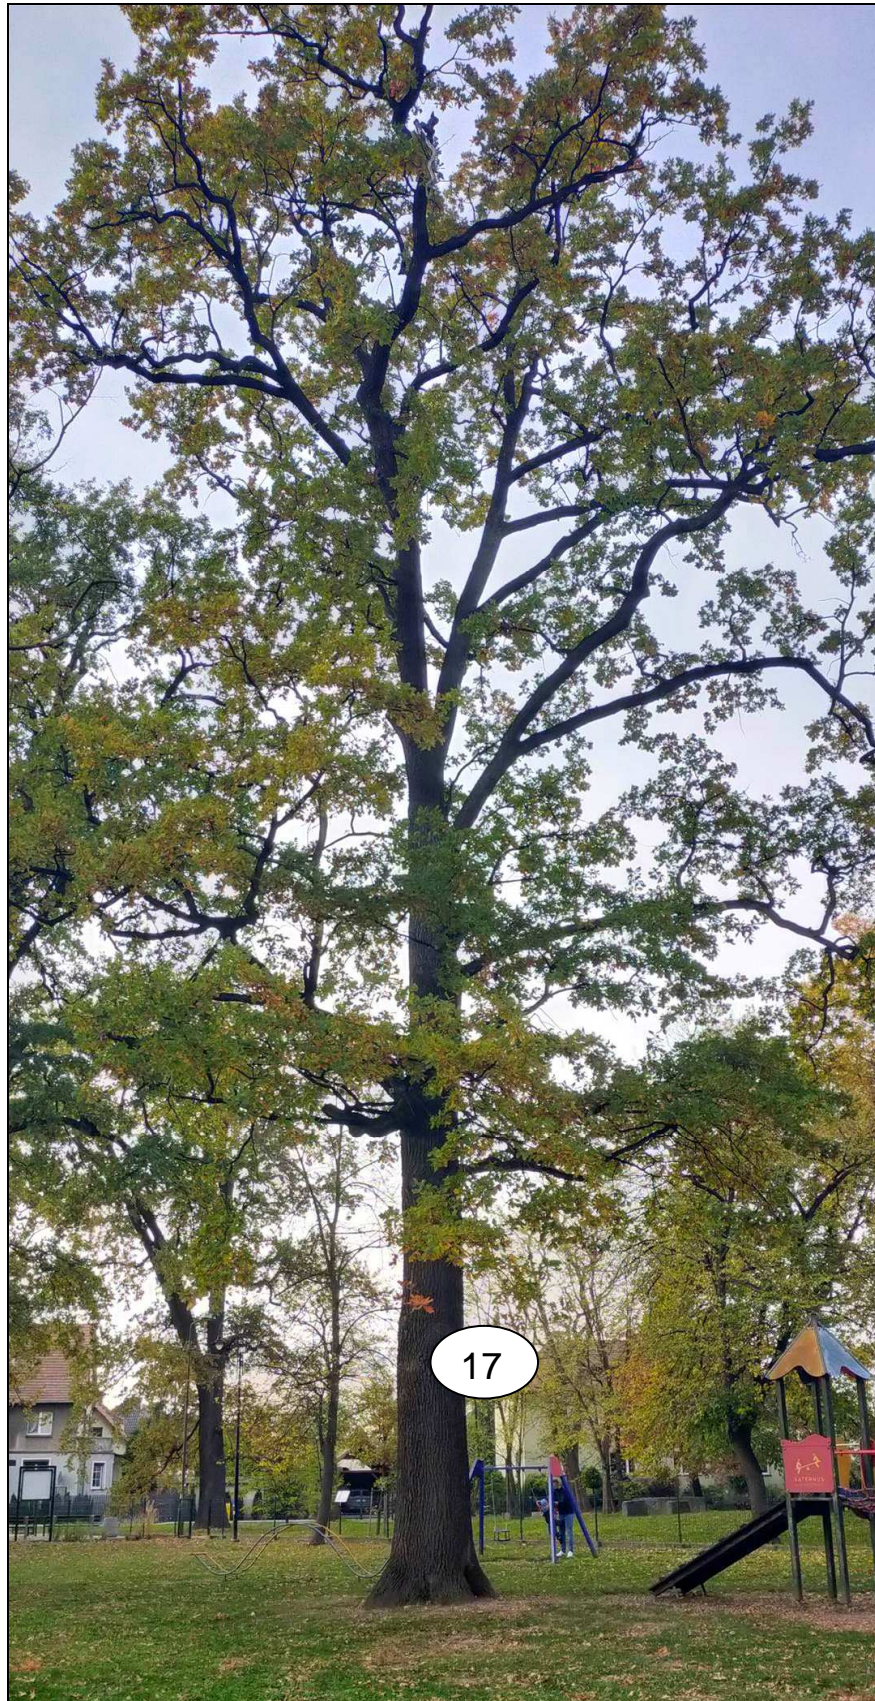
Fot.11 Drzewo nr 17 - dąb szypułkowy.

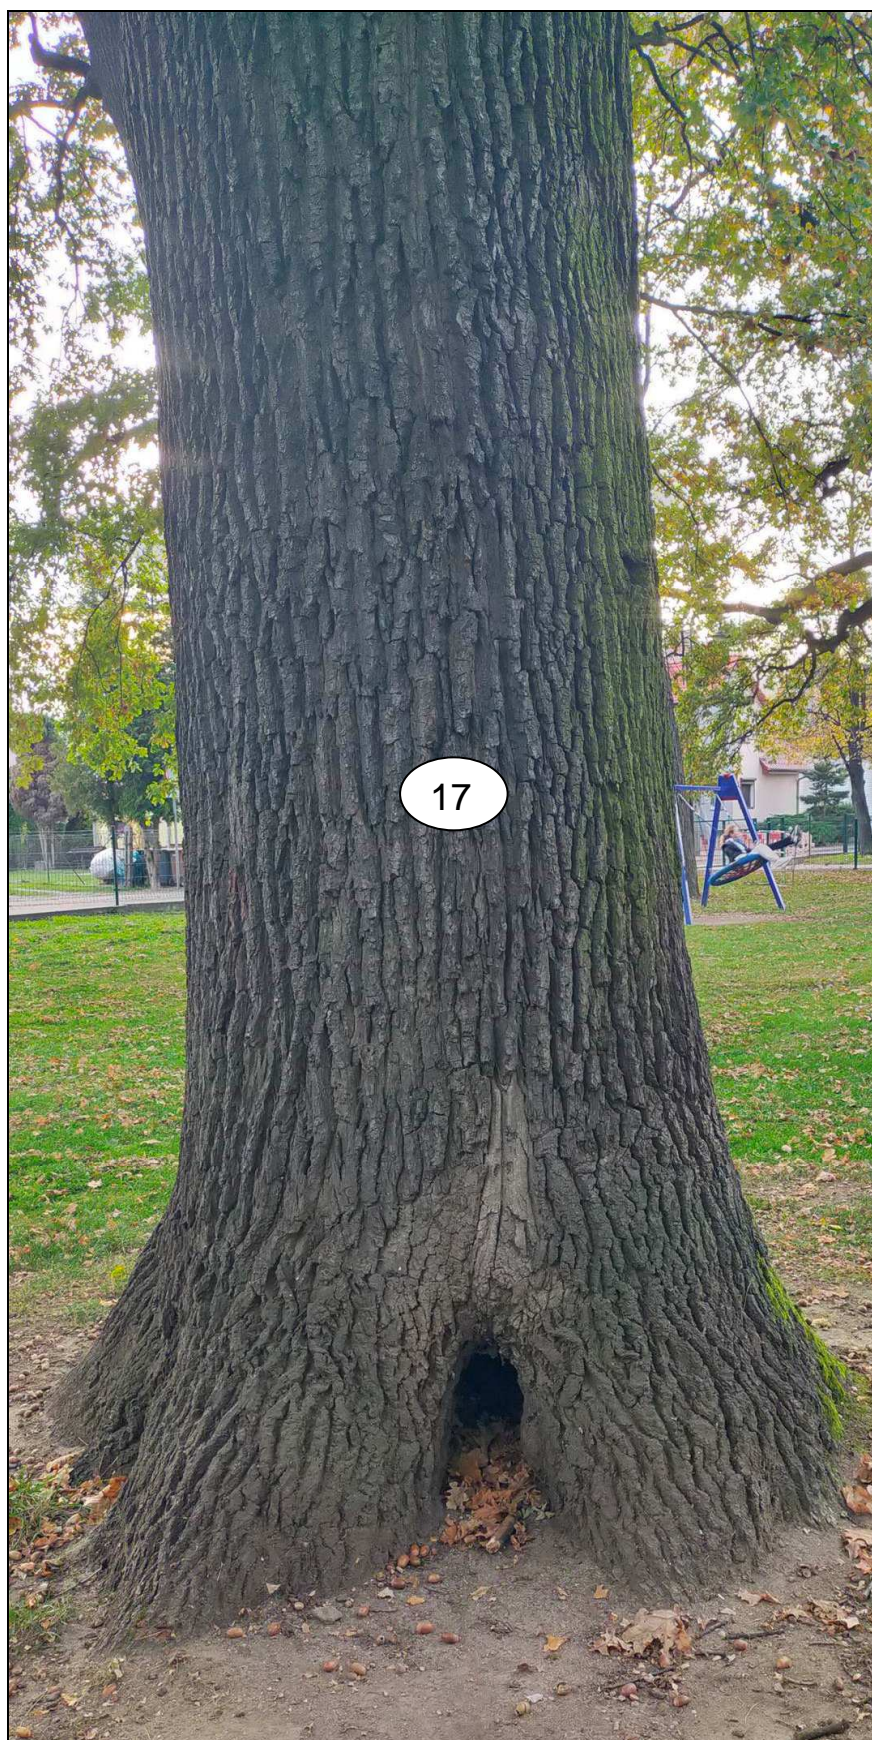
Fot.12 Drzewo 17 - ubytek w części odziomkowej - konieczna regularna konserwacja.

Zgodnie z obowiązującymi zasadami sztuki ogrodniczej wszelkie prace przy ubytkach wgłębnych należy ograniczać jedynie do kształtowania i oczyszczania brzegów i krawędzi ran i ubytków, bez oczyszczania, formowania i zabezpieczania ich wnętrza. Wszelkie dodatkowe działania mogą powodować niekorzystne dla drzew zjawisko przesychania i głębokie spękanie ścian ubytku. W przypadku ubytków w częściach odziomkowych dwóch wiekowych dębów nr 17 i 26 należy jedynie sprzątać z ich wnętrza śmieci i regularnie monitorować.

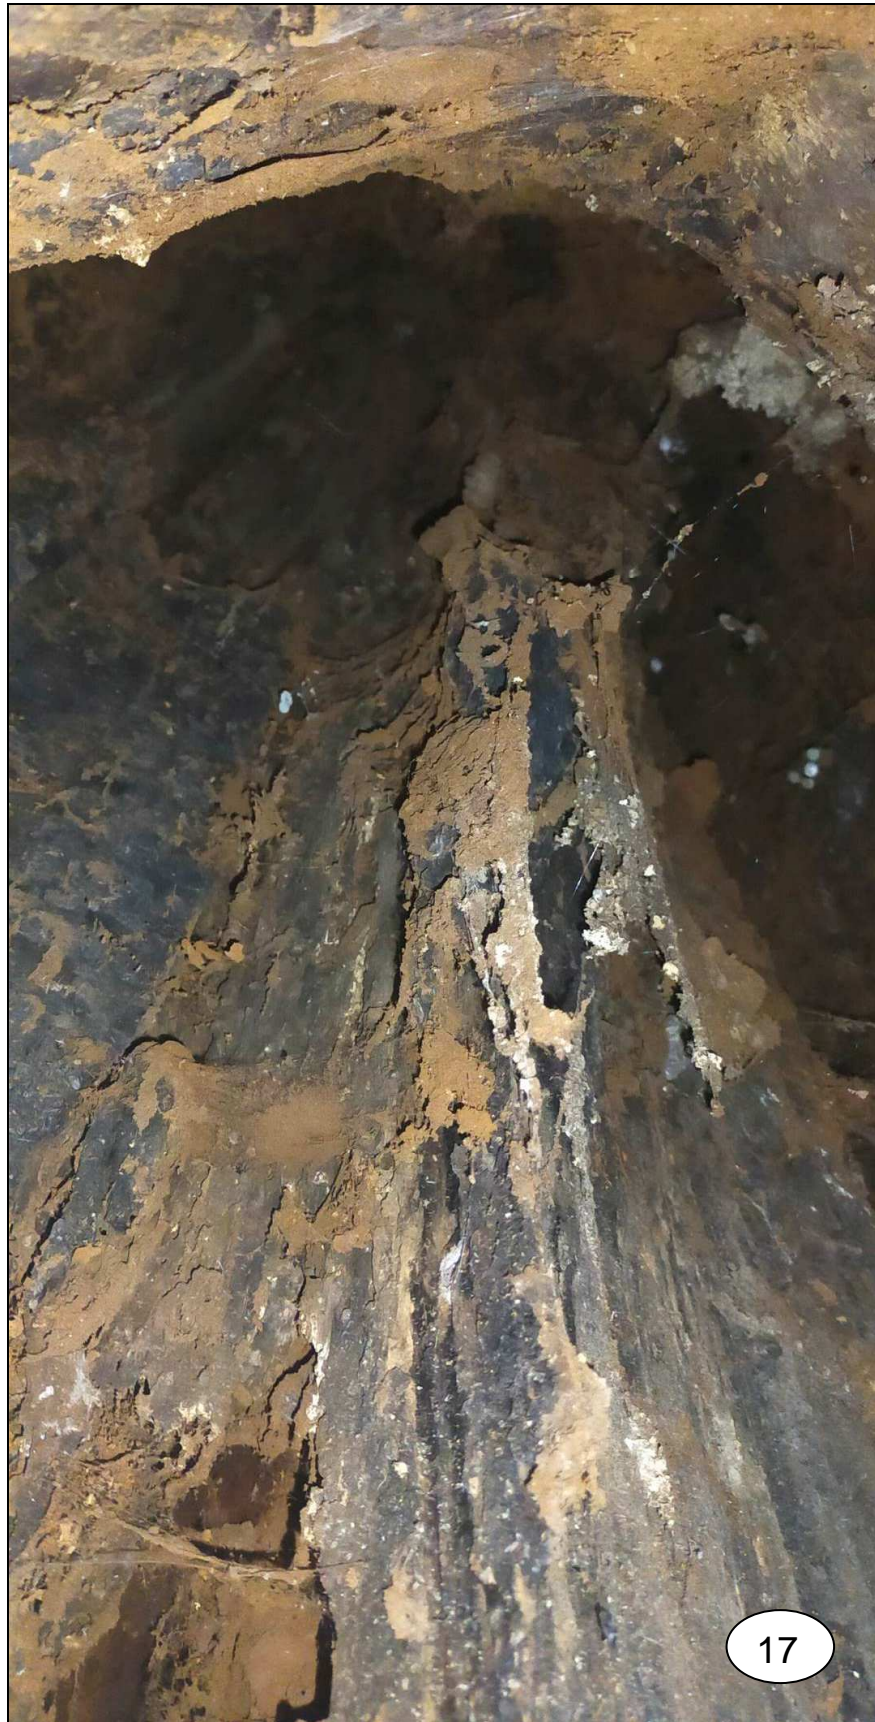
Fot.13 Drzewo nr 17 i wnętrze ubytku - konieczna obserwacja egzemplarza.

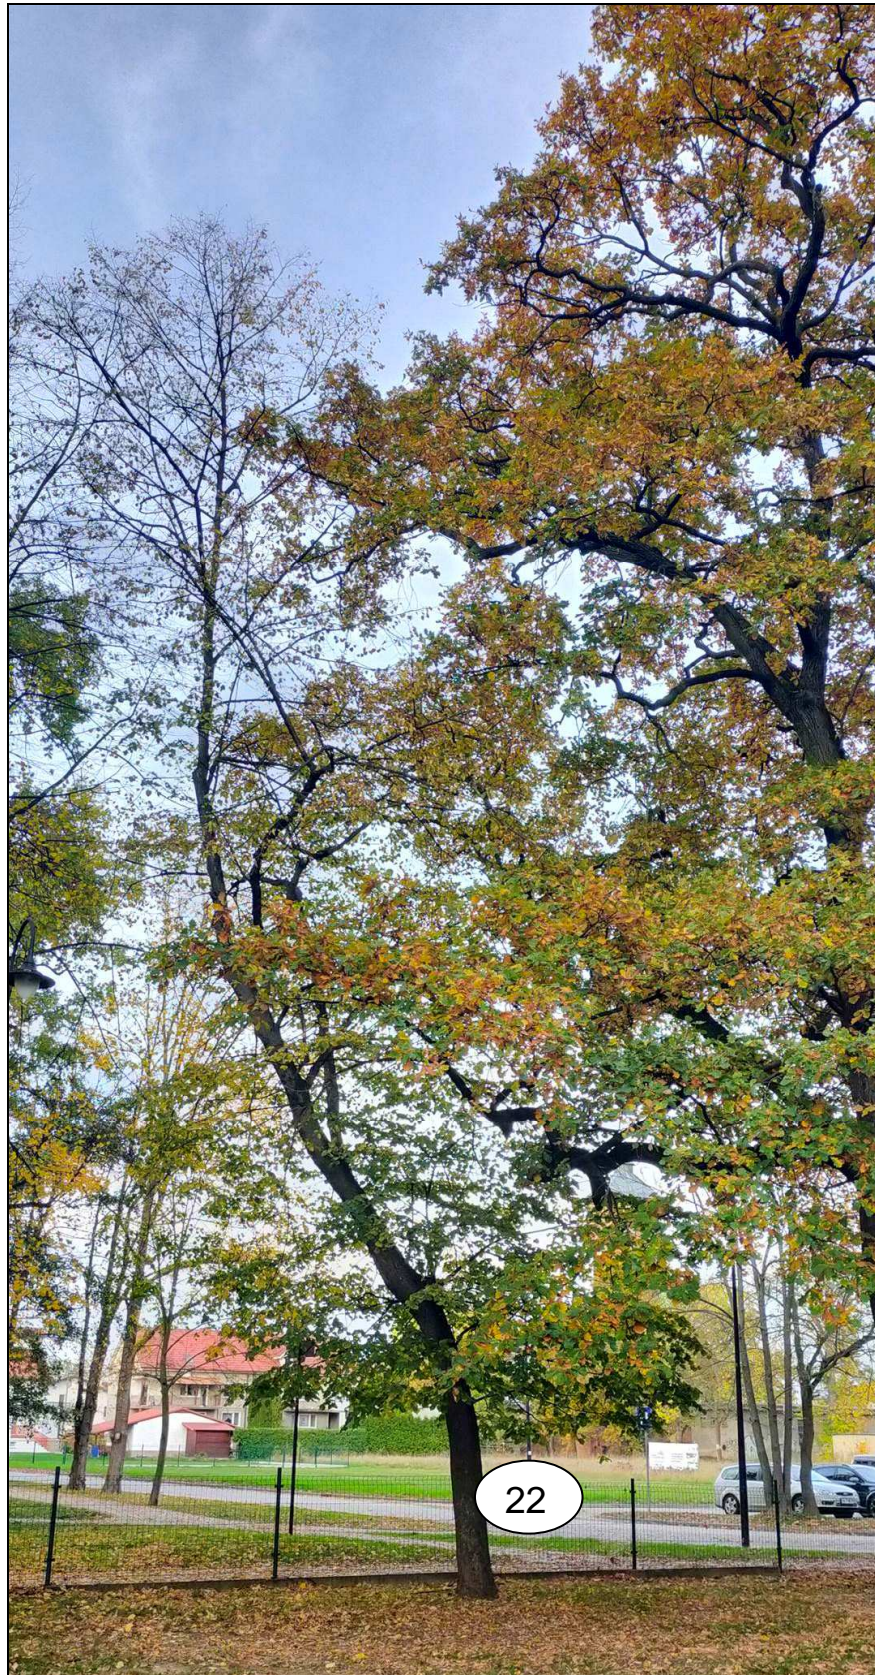
Fot.16 Drzewo 22 - lipa drobnolistna z korona nad chodnikiem.

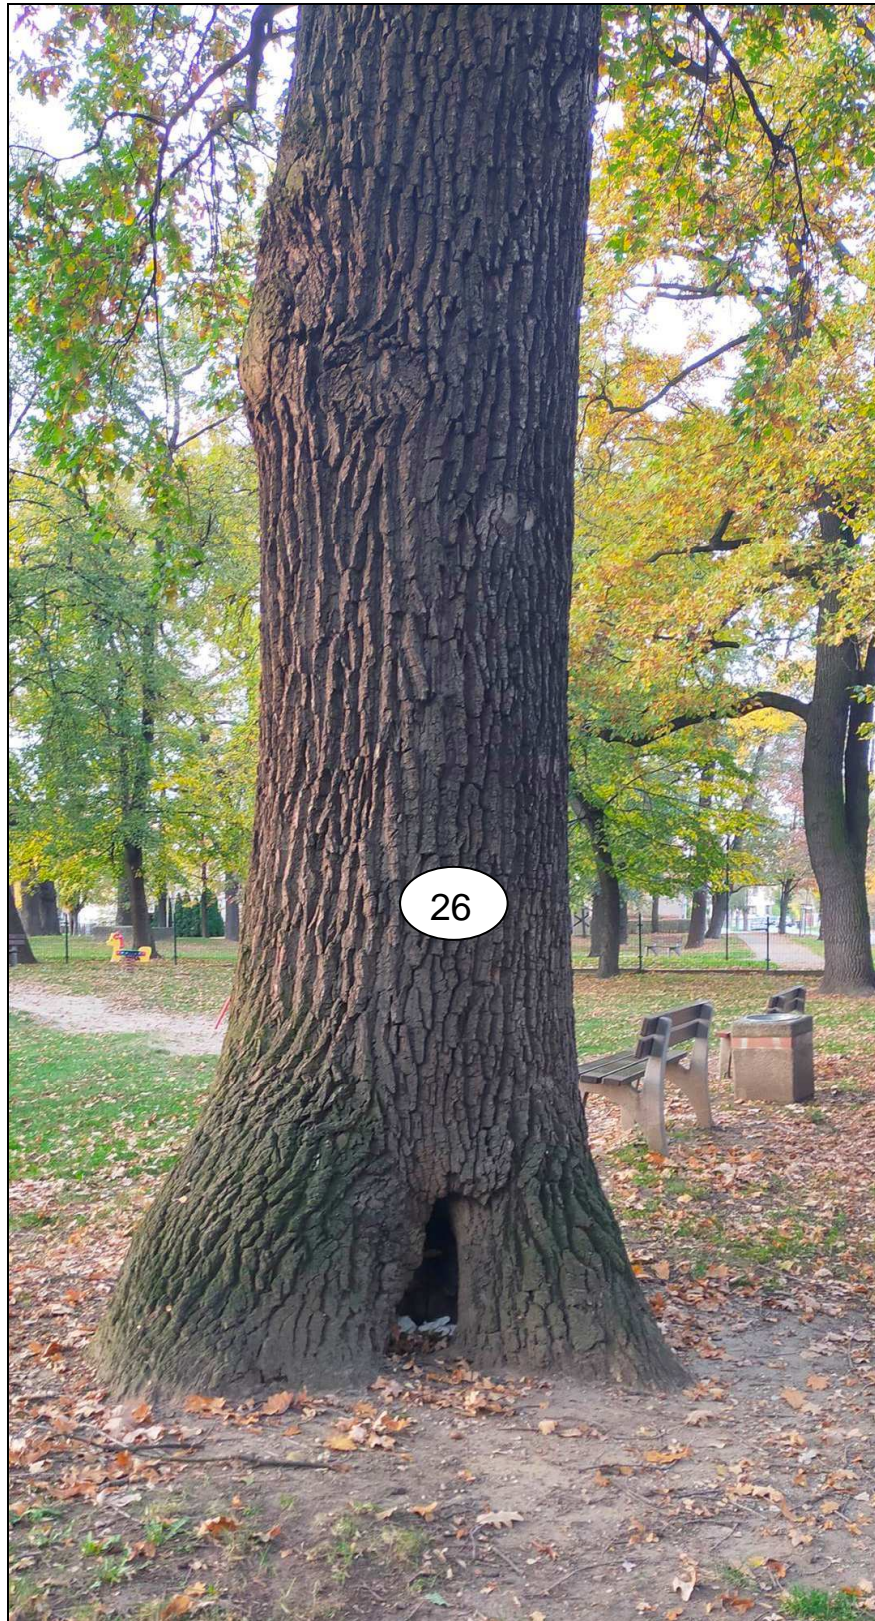
20	Lipa drobnolistna	<i>Tilia cordata</i>	135	174	14,0	10,5	Rozwidlenie U-kształtne na wysokości ~3,0m - brak zastrzeżeń.	5	-
21	Dąb szypułkowy	<i>Quercus robur</i>	272	349	19,5	16,5	Rozwidlenie V-kształtne na wysokości ~2,0m - brak zastrzeżeń.	5	-
22	Lipa drobnolistna	<i>Tilia cordata</i>	119	166	13,5	9,5	Drzewo lekko pochylone nad chodnikiem - brak zastrzeżeń.	5	-
23	Dąb szypułkowy	<i>Quercus robur</i>	263	351	17,5	17,0	Rozwidlenie U-kształtne na wysokości ~2,0m - brak zastrzeżeń.	5	-
24	Dąb szypułkowy	<i>Quercus robur</i>	191	256	17,0	8,5	Korona jednostronna - pochylona w stronę budynku pobliskiego przedszkola. Tylko 2 grubsze suche gałęzie do odcięcia.	5	Dwie gałęzie do odcięcia.
25	Lipa drobnolistna	<i>Tilia cordata</i>	104,84	216	13,5	8,0	Rozwidlenie V-kształtne na wysokości ~1,0m - brak zastrzeżeń.	5	-
26	Dąb szypułkowy	<i>Quercus robur</i>	347	553	19,5	14,0	W części odziomkowej duży ale płytki ubytek. Drewno w środku twarde.	5	Konieczna jest obserwacja w kolejnych latach.

Fot.20 Drzewo nr 26 - ubytek w części odziomkowej - płytki i twarde w środku. Konieczna jest regularna obserwacja drzewa.

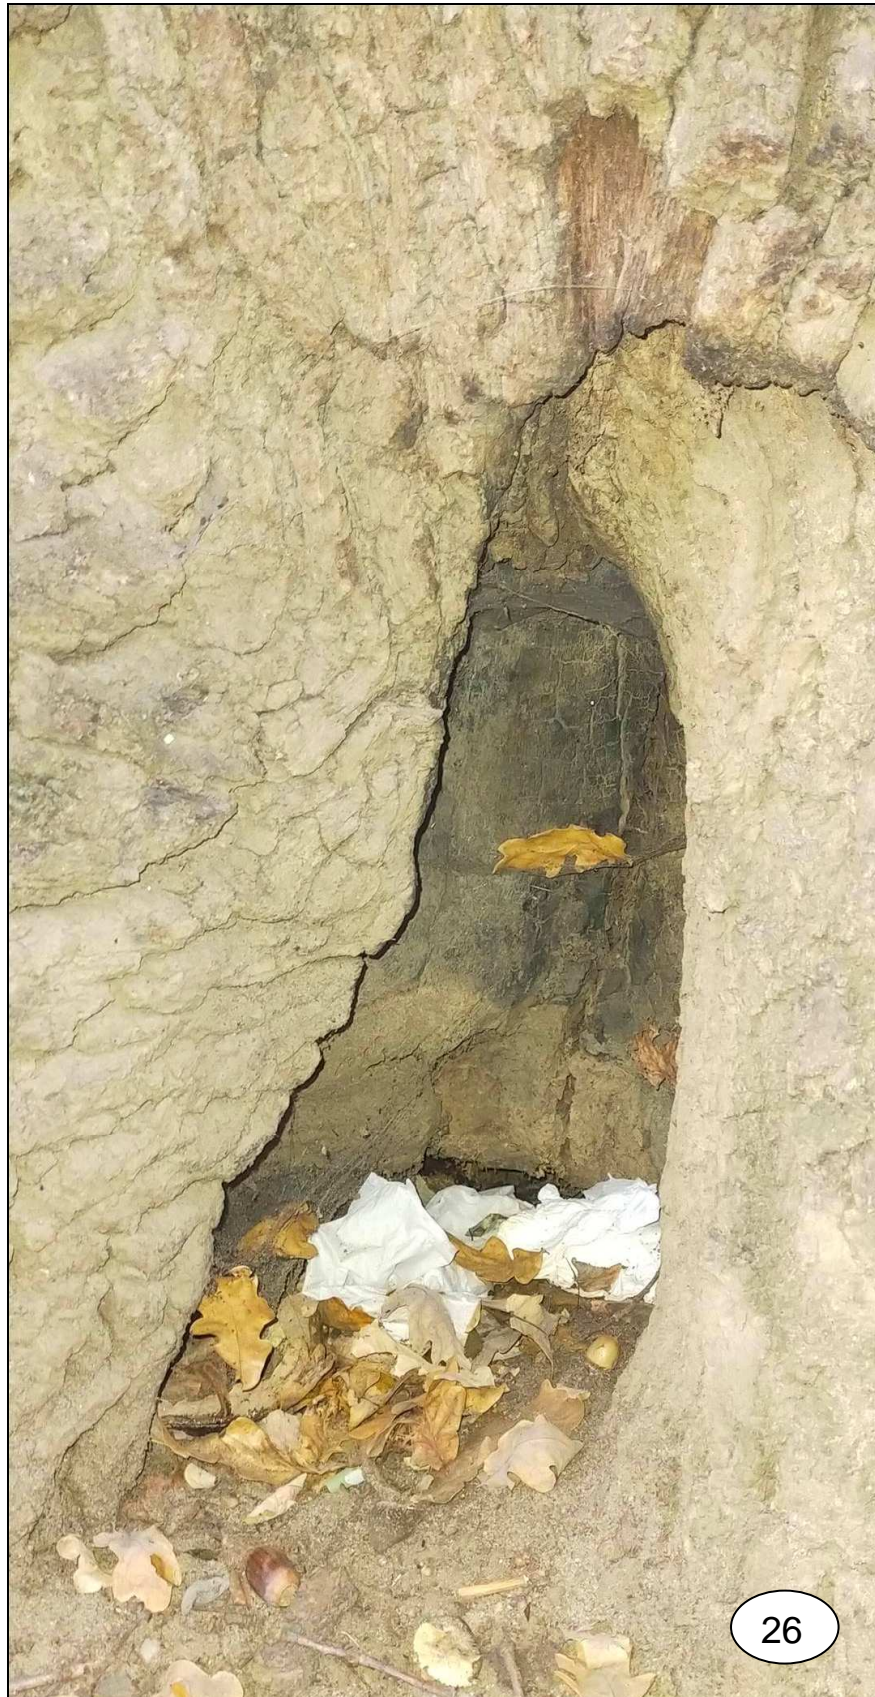
Fot.21 Drzewo nr 26 - ubytek w części odziomkowej - płytki i twardej w środku. Konieczna jest regularna obserwacja drzewa.
