EKSPERTYZA TECHNICZNA NOŚNOŚCI KONSTRUKCJI DACHU

TEMAT: EKSPERTYZA Z ANALIZĄ MOŻLIWOŚCI DOCIEPLENIA POŁACI DACHU

EKSPERTYZA TECHNICZNA
W ZAKRESIE NOŚNOŚCI KONSTRUKCJI DACHU POD KĄTEM WYKONANIA PRAC
TERMOMODERNIZACYJNYCH
OBIEKT: DOM SPORTOWCA W M. CISOWA
LOKALIZACJA: DZ.NR 1089/1 OSIEDLE CISOWA, OBRĘB 0018 CISOWA,
JEDNOSTKA EWIDENCYJNA KĘDZIERZYN-KOŻŁE

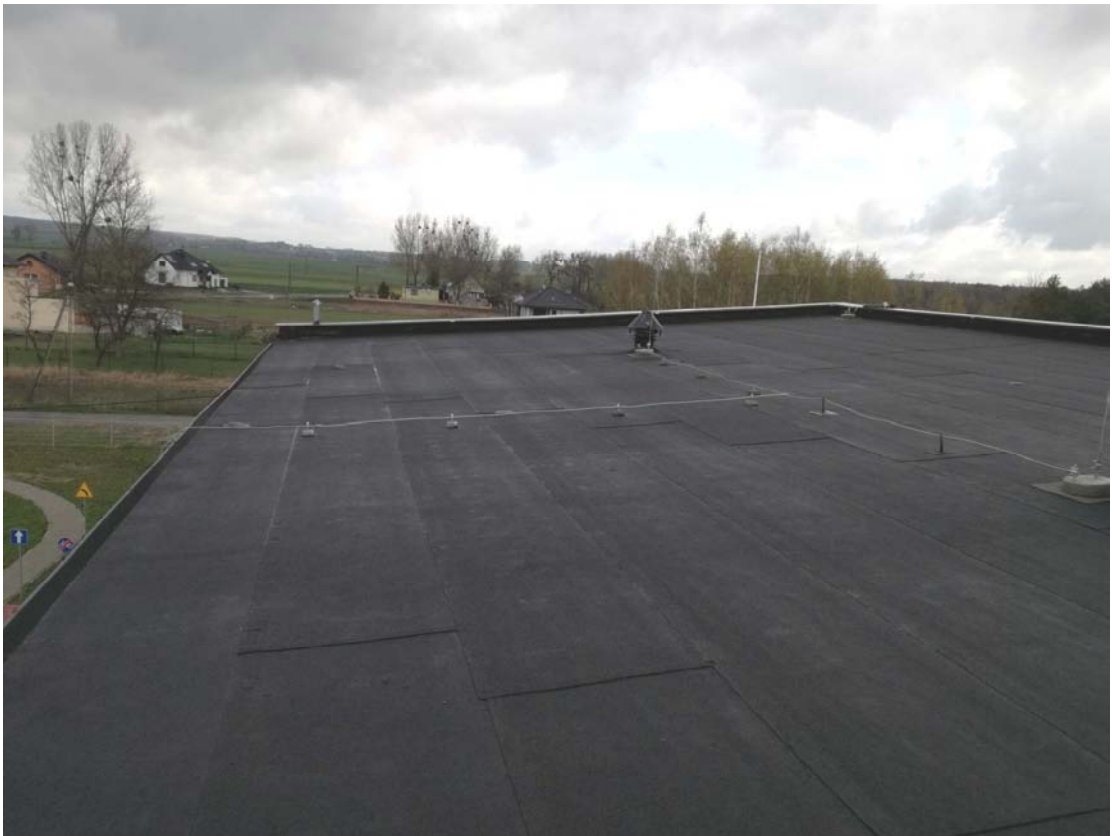
fot. nr 5 Widok połaci dachu objętej opracowaniem

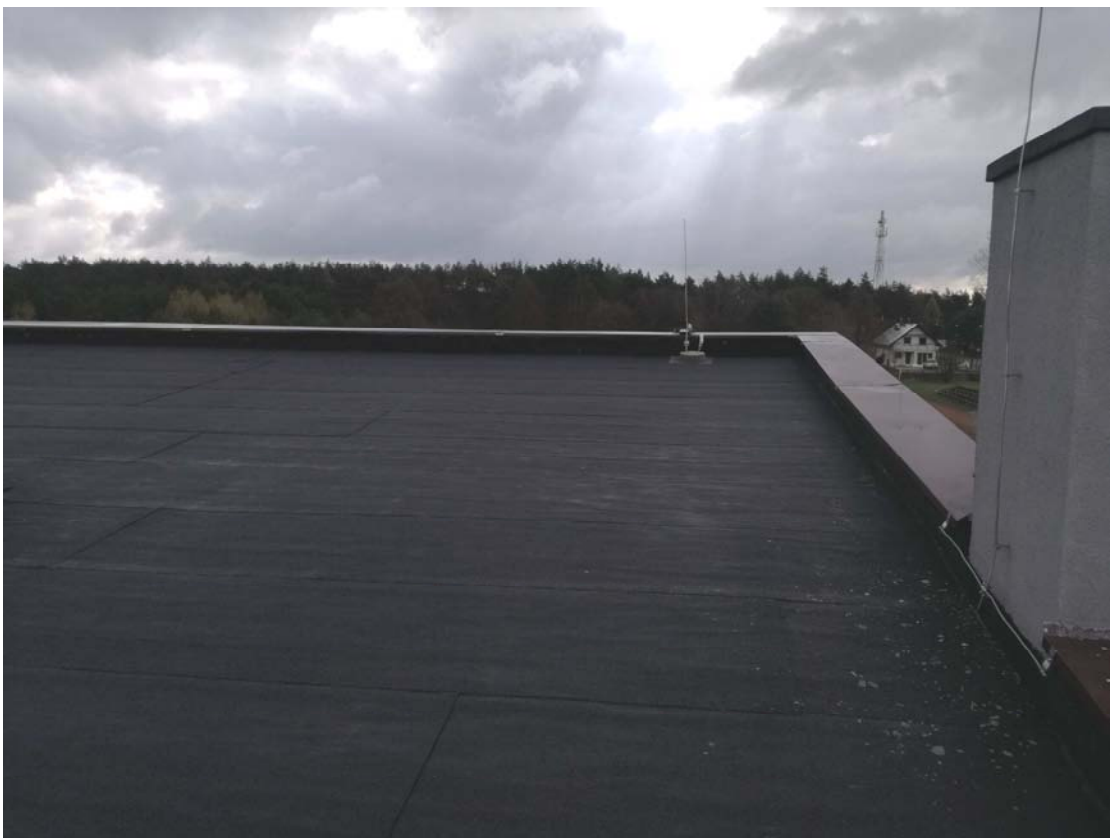
fot. nr 6 Widok połaci dachu objętej opracowaniem

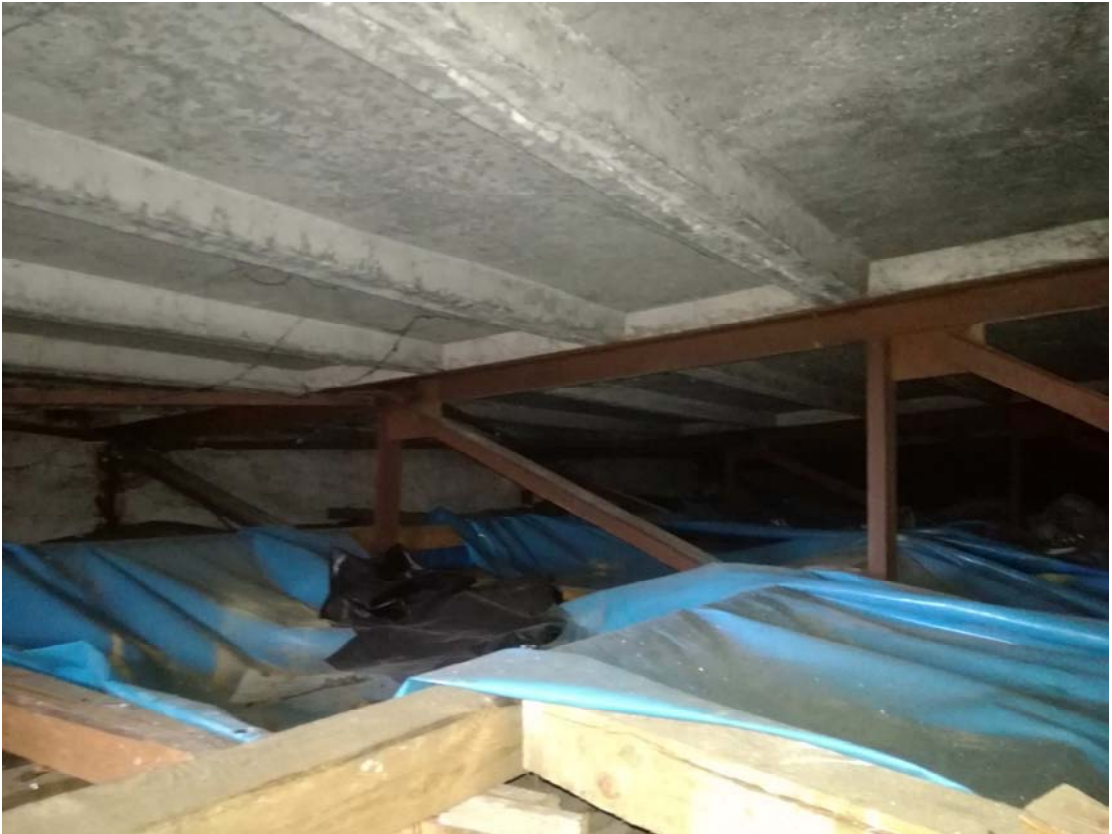
Na pasach górnych kratownic spoczywają płyty korytkowe DKZ-300x60 o grubości 10cm. W celu wyrównania powierzchni pod położenie pokrycia z papy ułożono warstwę cementową o grubości 3cm. Tak przygotowany dach pokryty został dwoma warstwami papy asfaltowej termozgrzewalnej.

fot. nr 7 Widok połączenia kratownicy i płyt DKZ

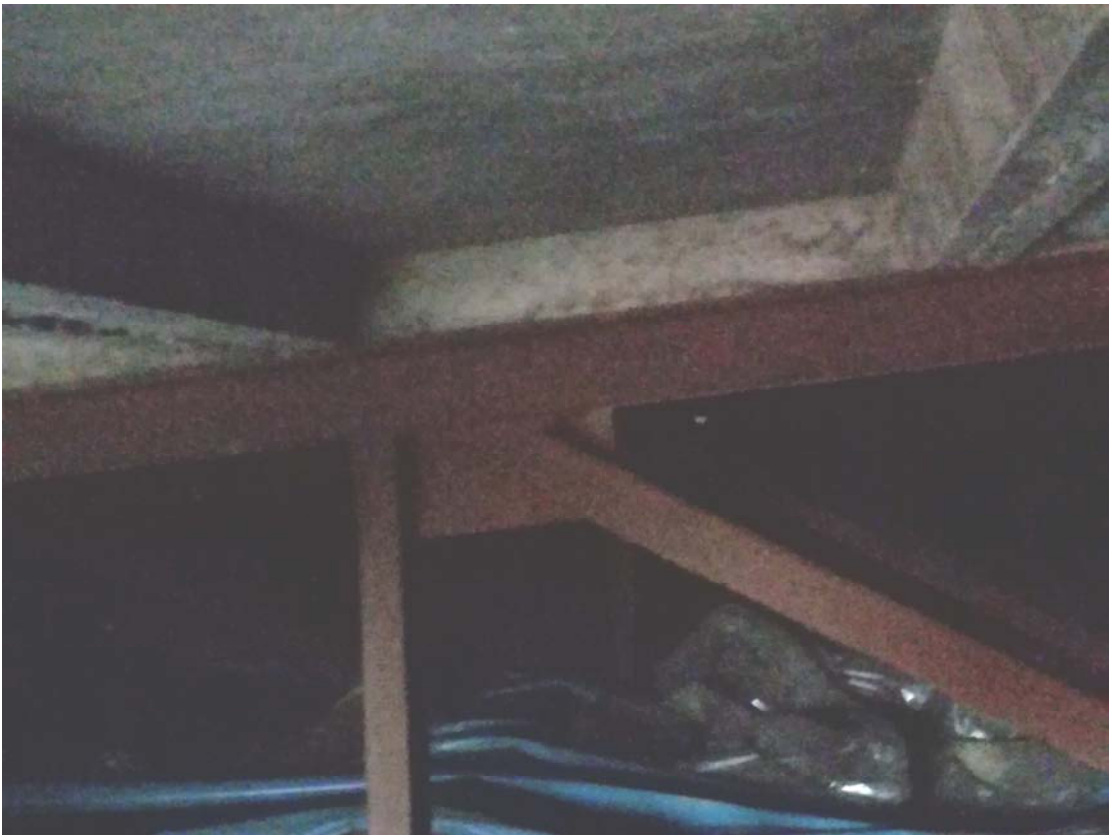
Kratownice stalowe ułożone zostały w rozstawie modularnym zgodnym z wymiarami płyt korytkowych wynoszącym 3,0m. Pas górny wykonano z pary kątowników walcowanych 2L75x75x5, pas dolny, słupki i krzyżulce wykonano z pary kątowników walcowanych 2L60x60x5.

fot. nr 8 Widok węzła: pas górny/słupek/krzyżulec

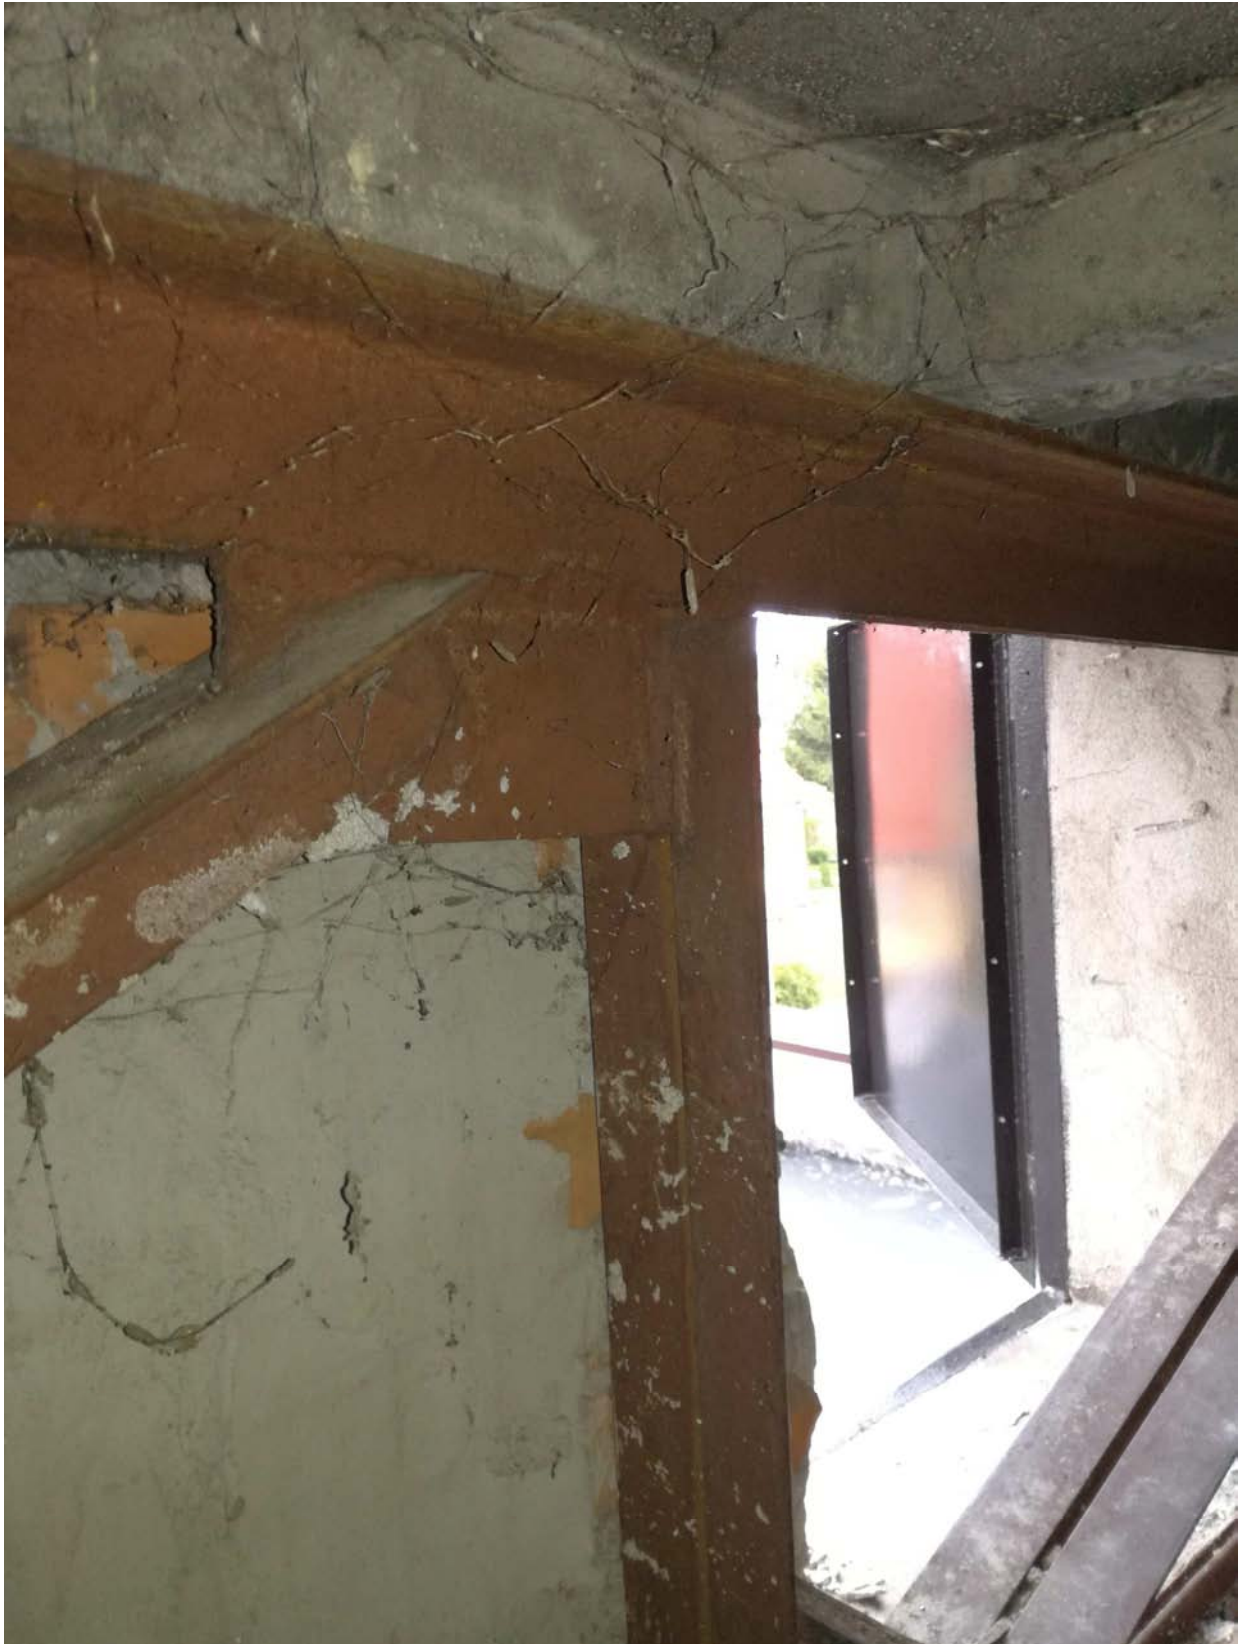
fot. nr 9 Widok węzła: pas górny/słupek/krzyżulec - kratownica przyścienna

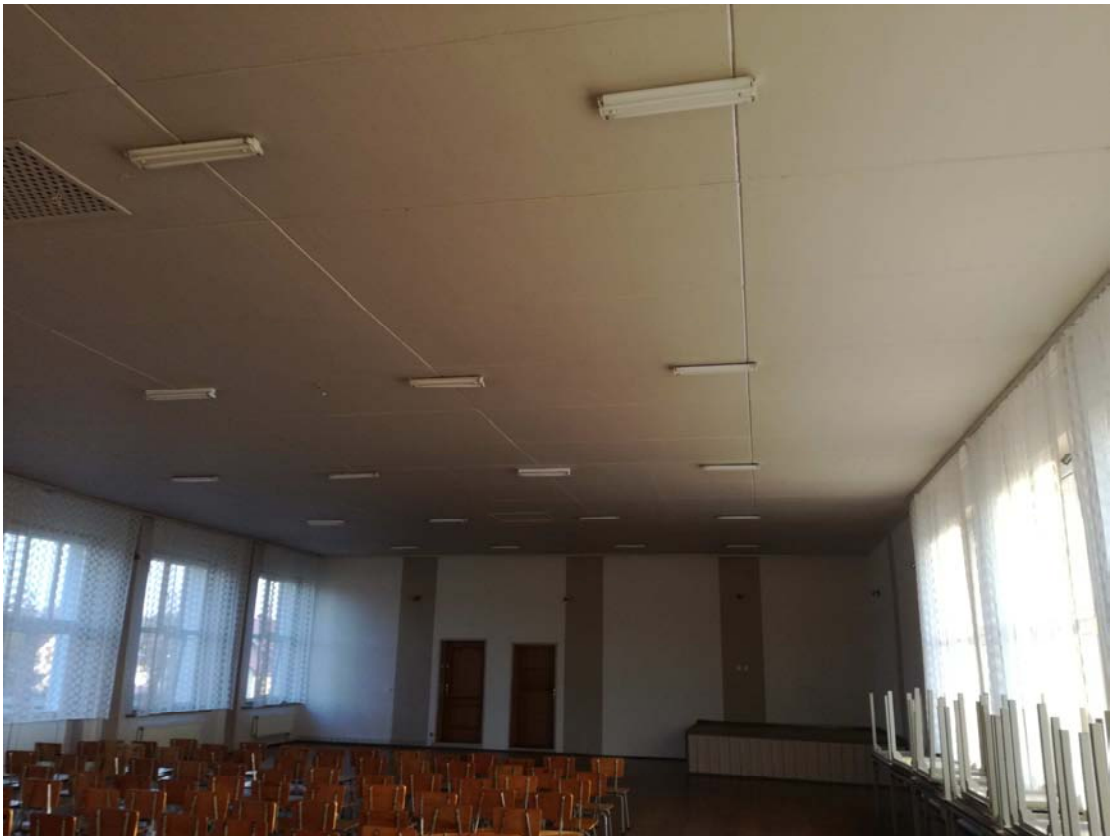
Obecnie sufit podwieszony wykonany został z płyt pilśniowych o grubości 1,5cm mocowanych do drewnianej konstrukcji opartej na pasie dolnym dźwigarów kratowych stalowych.

fot. nr 10 Widok sufitu podwieszanego do kratownic i krawędziaków pośrednich

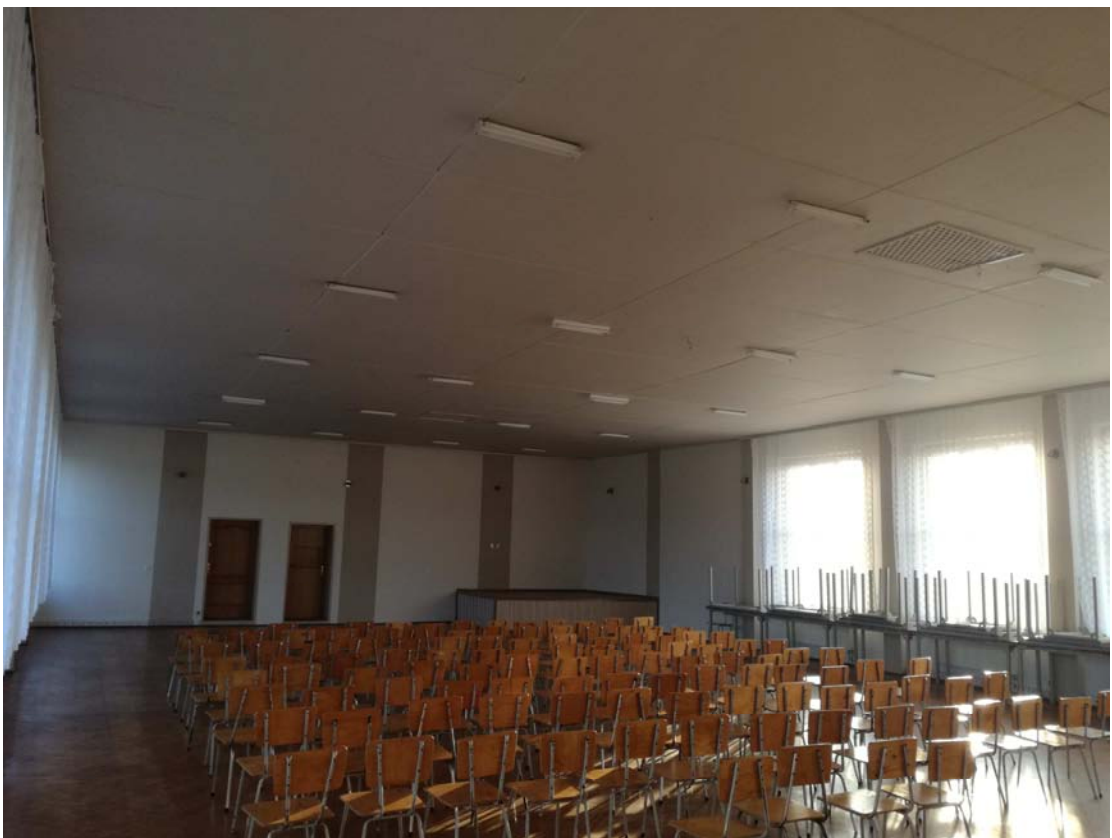
fot. nr 11 Widok sufitu podwieszanego do kratownic i krawędziaków pośrednich
