KONCEPCJA URBANISTYCZNO-ARCHITEKTONICZNA INWESTYCJI MIESZKANIOWEJ
OPRACOWANA NA MOCY PRZEPISÓW USTAWY Z DNIA 7 LIPCA 2018 ROKU O UŁATWIENIACH W PRZYGOTO-
WANIU I REALIZACJI INWESTYCJI MIESZKANIOWYCH (DZ.U.2018.1496)

INWESTYCJA: PRZEBUDOWA ISTNIEJĄCEGO BUDYNKU NA BUDYNEK MIESZKALNY
WIELORODZINNY

LOKALIZACJA: KĘDZIERZYN-KOŻŁE, UL. ŻEROMSKIEGO 1, DZIAŁKI NR 1849/1, 1849/2,
1848/3, 1847, 1655/4, 1850/4

PROJEKTANT: arch. ADAM SZCZEGIELNIAK
UPR. PROJEKTOWE NR 222/87/OP, CZŁONEK
OpOIA RP, NUMER EWIDENCYJNY OP -0004

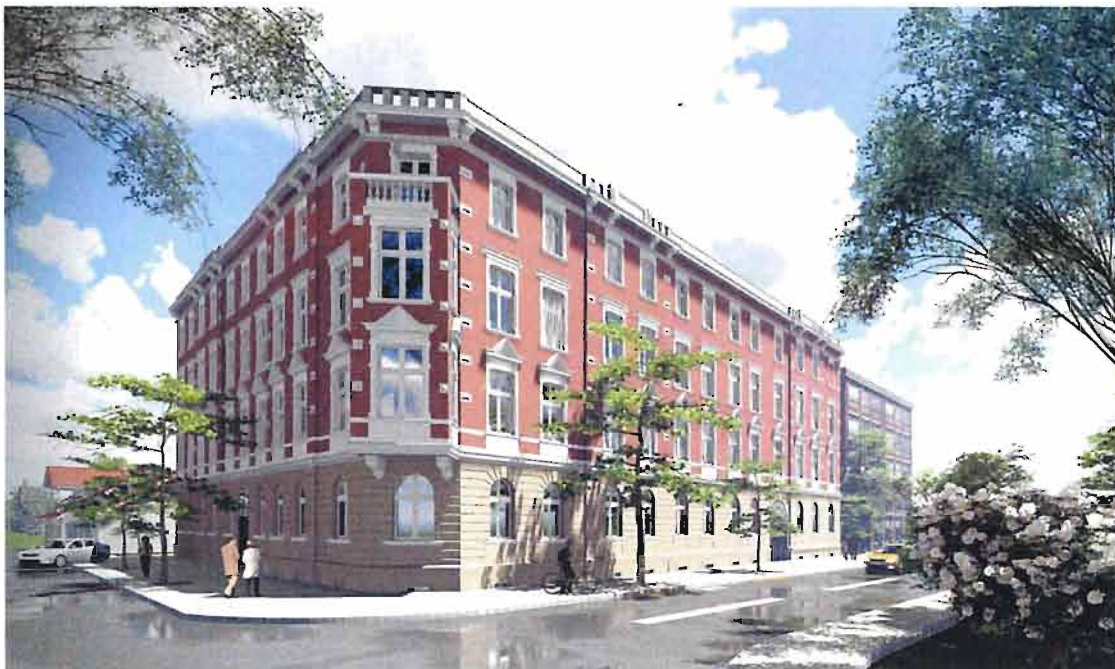
Rys. 4. Widok budynku od strony ulic Żeromskiego-Łukasiewicza- wizualizacja koncepcji

Z uwagi na charakter inwestycji nie można mówić również o kształtowaniu kompozycji architektonicznej zespołu zabudowy. Przebudowa budynku oraz przywrócenie mu charakteru budynku użytkowanego, ale jednocześnie będącego zabytkiem rejestrowym nakazuje wykonanie zadania w ramach odpowiednich wytycznych i procedur postępowania w robotach budowlanych. Poniżej pokazano docelowy wygląd przedmiotowego budynku po zakończeniu inwestycji.

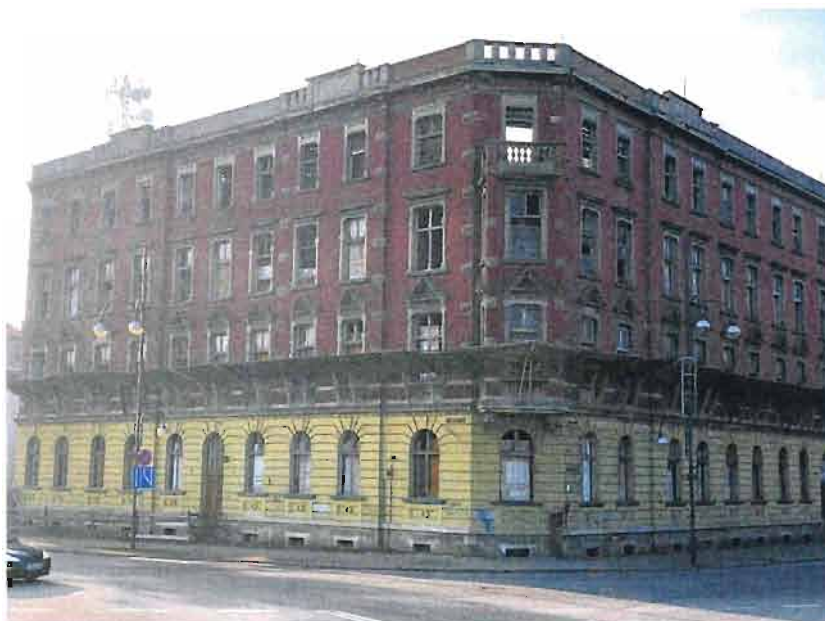
Rys. 5. Widok budynku od strony ulic Żeromskiego-Lukasiewicza- stan obecny 2018r.

Obiekt został wybudowany w ostatnich latach XIX wieku lub na przełomie wieków, w stylistyce odpowiadającej charakterowi kamienic mieszczańskich tego czasu. Istnieje wyraźna różnica akcentów dla elewacji ulicznych i dla elewacji zapleczowych. Elewacje uliczne zostały stworzone jako tradycyjne, bazujące na idei wielkiego porządku (choć może w tym wypadku- raczej na pozostałościach tej idei), z podkreśleniem występowania form detalu budowlanego, ozdobnego okiennego jak i elementów elewacji właściwej w postaci gzymsu wieńczącego a także boniowanego pasa kondygnacji parteru. Zastosowano na tych elewacjach ponadto zróżnicowanie materiałowe łącząc ze sobą cegłę licówkę oraz tynk. Także stolarka okienna i drzwiowa, choć zachowana jedynie we fragmentach, prezentuje interesujący zamysł oraz bogactwo detalu. Całość zabiegów w połączeniu z interesującym oraz nowatorskim, z uwagi na czas powstania obiektu, zastosowaniem prefabrykowanych elementów betonowych dla detalu wokółokienno, czyni obie elewacje uliczne najbardziej wartościowymi elementami całego budynku i nakazuje szczególne ich traktowanie zarówno na etapie prac projektowych jak i budowlanych.
