KONCEPCJA URBANISTYCZNO-ARCHITEKTONICZNA INWESTYCJI MIESZKANIOWEJ
OPRACOWANA NA MOCY PRZEPISÓW USTAWY Z DNIA 7 LIPCA 2018 ROKU O UŁATWIENIACH W PRZYGOTO-
WANIU I REALIZACJI INWESTYCJI MIESZKANIOWYCH (DZ.U.2018.1496)

INWESTYCJA: PRZEBUDOWA ISTNIEJĄCEGO BUDYNKU NA BUDYNEK MIESZKALNY
WIELORODZINNY

LOKALIZACJA: KĘDZIERZYN-KOŻŁE, UL. ŻEROMSKIEGO 1, DZIAŁKI NR 1849/1, 1849/2,
1848/3, 1847, 1655/4, 1850/4

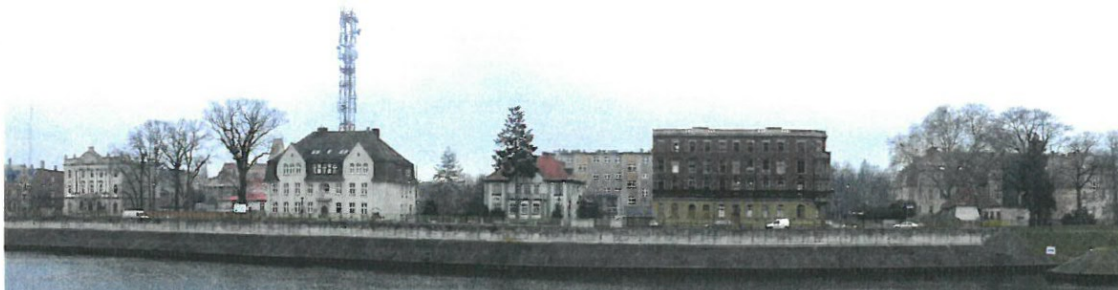
Rys. 3. Widok rejonu inwestycji od strony Odry, stan 2018r.

- d) Zabudowa istniejąca na terenie inwestycji jest zróżnicowana pod względem parametrów geometrycznych oraz posiada zróżnicowane walory stylistyczne, pochodzi również z różnych okresów historycznych. Niektóre elementy tej zabudowy są niewątpliwie wartościowe jak np. przedmiotowy budynek mieszkalny, budynek obecnej Wojskowej Komendy Uzupelnień czy budynki banku PKO SA czy Urzędu Pocztowego 1. Niektóre zaś są obiektami niehistorycznymi, bez większej wartości np. zasadniczy budynek Gimnazjum nr 1 czy także sali sportowej Gimnazjum-wzniesiony wspólnie. Wszystkie obiekty w rejonie inwestycji posiadają na tyle zróżnicowany charakter, także wielkościowy, że trudno jest mówić w tym przypadku o jakimkolwiek kontekście urbanistycznym w miejscu inwestycji. Inne wreszcie są zasadniczymi elementami utrudniającymi ocenę wartości rejonu- maszt przekaźnikowy telekomunikacyjny. Pokazuje to zdjęcie kwartału od strony Odry.

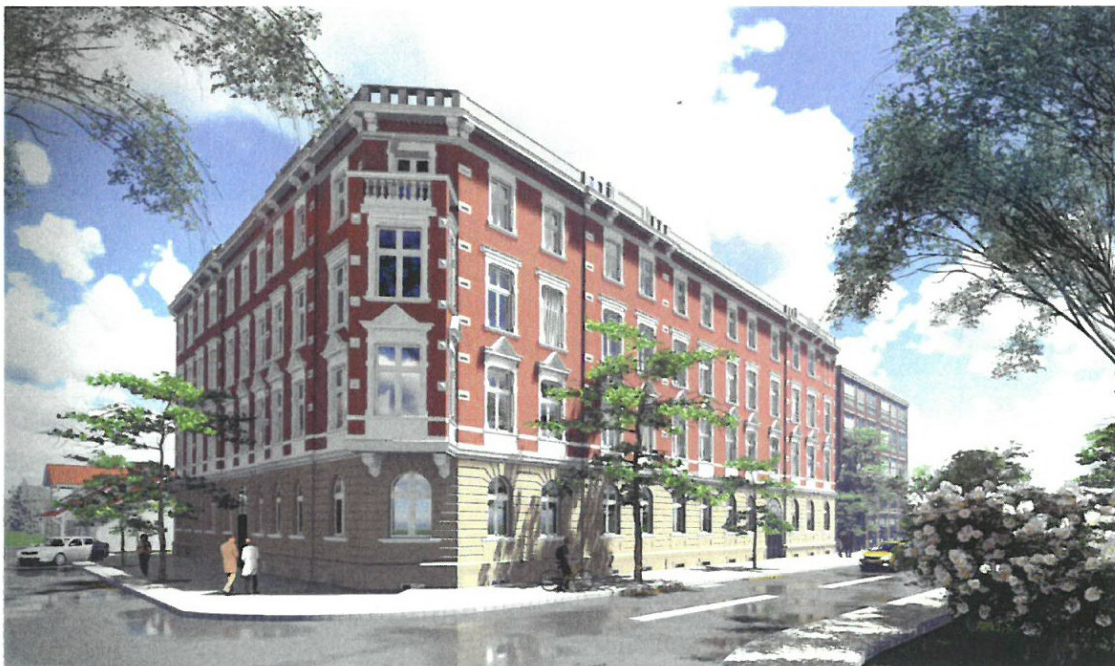
Rys. 4. Widok budynku od strony ulic Żeromskiego-Łukasiewicza- wizualizacja koncepcji

Z uwagi na charakter inwestycji nie można mówić również o kształtowaniu kompozycji architektonicznej zespołu zabudowy. Przebudowa budynku oraz przywrócenie mu charakteru budynku użytkowanego, ale jednocześnie będącego zabytkiem rejestrowym nakazuje wykonanie zadania w ramach odpowiednich wytycznych i procedur postępowania w robotach budowlanych. Poniżej pokazano docelowy wygląd przedmiotowego budynku po zakończeniu inwestycji.

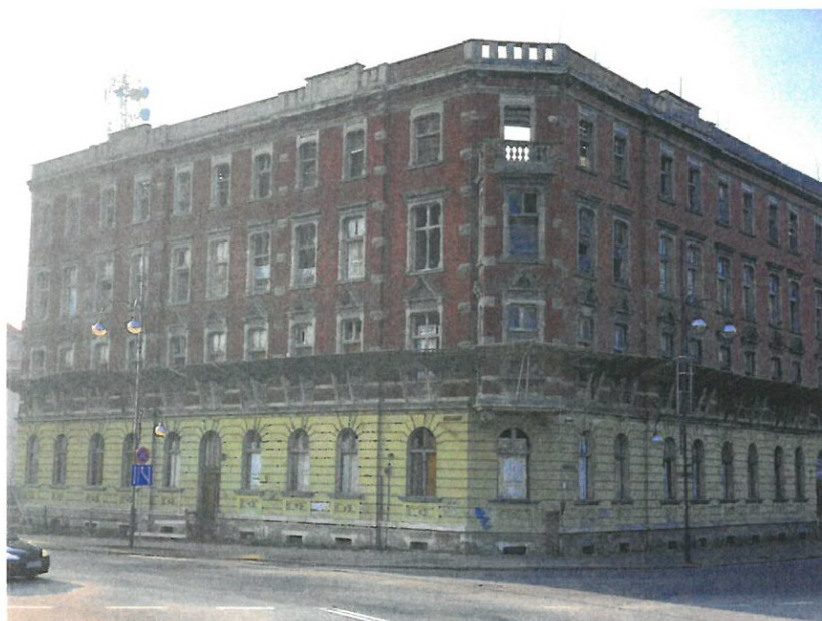
Rys. 5. Widok budynku od strony ulic Żeromskiego-Łukasiewicza- stan obecny 2018r.

Obiekt został wybudowany w ostatnich latach XIX wieku lub na przełomie wieków, w stylistyce odpowiadającej charakterowi kamienic mieszczańskich tego czasu. Istnieje wyraźna różnica akcentów dla elewacji ulicznych i dla elewacji zapleczych. Elewacje uliczne zostały stworzone jako tradycyjne, bazujące na idei wielkiego porządku (choć może w tym wypadku- raczej na pozostałościach tej idei), z podkreśleniem występowania form detalu budowlanego, ozdobnego okiennego jak i elementów elewacji właściwej w postaci gzymsu wieńczącego a także boniowanego pasa kondygnacji parteru. Zastosowano na tych elewacjach ponadto zróżnicowanie materiałowe łącząc ze sobą cegłę licówkę oraz tynk. Także stolarka okienna i drzwiowa, choć zachowana jedynie we fragmentach, prezentuje interesujący zamysł oraz bogactwo detalu. Całość zabiegów w połączeniu z interesującym oraz nowatorskim, z uwagi na czas powstania obiektu, zastosowaniem prefabrykowanych elementów betonowych dla detalu wokółokiennego, czyni obie elewacje uliczne najbardziej wartościowymi elementami całego budynku i nakazuje szczególne ich traktowanie zarówno na etapie prac projektowych jak i budowlanych.

Pozostałe elewacje budynku mają zdecydowanie uboższy i raczej mało wartościowy charakter i nie można w nich znaleźć żadnych wartościowych elementów za wyjątkiem prozaicznego gzymsu z cegieł ukośnych układanych pionowo „na sztorc”, ponad kondygnacją parteru. Zarówno elementy elewacji właściwej jak i stolarka okienna – o ile w ogóle jest – mają charakter pośledni, dochodzi do tego również niezbyt wysoka jakość materiału ceglanego oraz jego zróżnicowanie powstałe w wyniku prac budowlanych prowadzonych na przestrzeni czasu użytkowania obiektu a także jako element czynności zabezpieczających budynek.
