Raport z audytu architektonicznego i informacyjno-komunikacyjnego pod kątem spełniania wymagań Ustawy z dnia 19 lipca 2019 r. o zapewnieniu dostępności osobom ze szczególnymi potrzebami.

Katowice, dnia 19.08.2021 r.

Nazwa:	Publiczna Szkoła Podstawowa nr 20
Adres siedziby:	ul. Archimedesza 25, 47-200 Kędzierzyn-Koźle
www:	https://psp20kedzierzynkozle.edupage.org/

Badaniu poddano budynek Publicznej Szkoły Podstawowej nr 20 w Kędzierzynie-Koźlu znajdujący się przy ulicy Archimedesza.

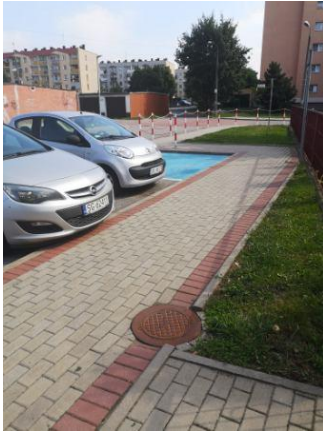
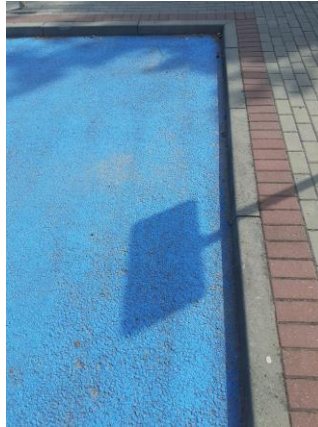
Miejsca parkingowe zlokalizowane są od strony głównego wejścia do budynku. Na terenie szkoły, za bramą, dostępny parking dla pracowników. Dla osób z niepełnosprawnością zostało wyznaczone jedno miejsce parkingowe, które oznakowano poziomo i pionowo. Miejsce to znajduje się poza terenem szkoły. Brak podjazdu z parkingu na chodnik, gdzie jest wysoki krawężnik.

Niezgodność: brak podjazdu z parkingu na chodnik

Niezgodność: brak podjazdu z parkingu na chodnik

Zalecenie: miejscowe obniżenie nawierzchni chodnika do wysokości stanowiska postojowego

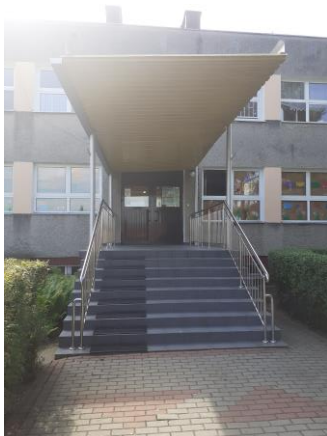
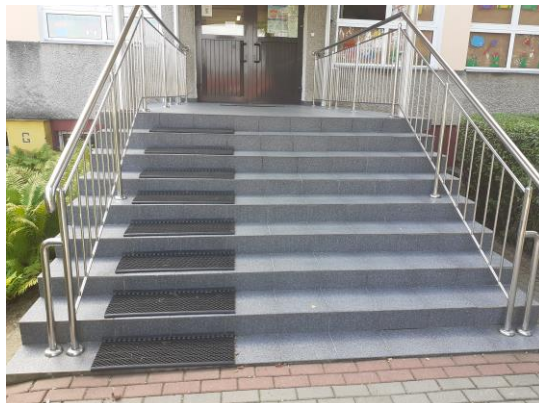
Do budynku prowadzi pięć wejść – wejście główne, dwa wejścia ogólne na piętro, jedno do sal gimnastycznych zlokalizowanych w piwnicy oraz jedno wykorzystywane przez dzieci do wyjścia na podwórze (plac zabaw oraz boiska sportowe). Wejście główne zadaszone. Do głównego wejścia budynku prowadzą schody o szerokości zgodnej z obowiązującymi przepisami i wymaganiami. Brak oznaczeń wizualnych na stopniach. Przed drzwiami wejściowymi, na spoczniku, dostatecznie dużo miejsca do manewrowania. Srebrne balustrady przy schodach o odpowiedniej wysokości, posiadają dodatkową poręcz dla osób niskorosłych bądź dzieci, ale znajduje się ona zbyt wysoko. Brak ich przedłużenia poza bieg schodów. Wejście nie przystosowane dla osób ze specjalnymi potrzebami – brak pochylni, dźwigu, platformy itp. Domofon zlokalizowany w przedsionku. Możliwość wezwania asysty pracownika dopiero po przekroczeniu pierwszych drzwi. Drzwi prowadzące do budynku przeszklone o odpowiedniej szerokości. Przy wejściu do obiektu znajduje się plan budynku oraz punkt informacyjny (pracownikiem odpowiedzialnym za wstępne udzielanie wszelkich informacji jest woźna). W holu głównym budynku znajdują się ławki. Przy wejściu znajduje się mata gumowa ażurowa przytwierdzona do podłoża o odpowiedniej wielkości oczek.

Niezgodność: brak oznakowania schodów zewnętrznych

Niezgodność: brak oznaczeń FON (System Fakturowych Oznaczeń Nawierzchniowych)

Niezgodność: balustrada przy schodach zewnętrznych niedostosowana do obowiązujących wymagań

Niezgodność: brak domofonu dostępnego przed wejściem do budynku

Niezgodność: brak wejścia do obiektu dostępnego dla osób z niepełnosprawnością (brak pochylni, dźwigu, platformy itp.)

Zalecenie: odpowiednie, wizualne oznaczenie schodów (Wariant 1: oznaczenia krawędzi wszystkich stopni pasami o szerokości 4-5 cm. Wariant 2: oznaczenia krawędzi pierwszego i ostatniego stopnia w każdym biegu pasami o szerokości 5-10 cm. Położenie pasa: przynajmniej na wierzchu stopni. Dopuszczalne odsunięcie pasa od przedniej krawędzi stopnia: maks. 1,5 cm).

Zalecenie: zastosowane są ścieżki dotykowe na podłożu w przestrzeniach ze zmianą poziomu terenu (obszar przed schodami)

Zalecenie: zastosowanie balustrad oraz poręczy zgodnych z przepisami (zastosowanie poręczy dodatkowych/ pomocnych na wysokości 60-75 cm oraz zapewnienie przedłużona poręczy o min. 30 cm poza bieg schodów)

Zalecenie: montaż lub przeniesienie domofonu przed główne wejście do budynku

Zalecenie: dostosowanie wejścia głównego do obiektu dla potrzeb osób z niepełnosprawnością – montaż platformy pionowej

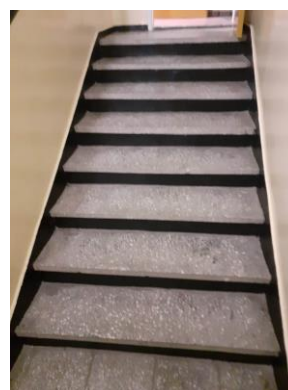
Komunikacja pomiędzy piętrami budynku realizowana klatką schodową. Schody bez oznakowania wizualnego, bez faktury ostrzegawczej. Brak oznakowania w postaci ścieżek dotykowych na podłożu. Stopnie schodów o odpowiedniej wysokości, posiadają noski. Szerokość schodów odpowiednia do wymagań budynku użyteczności publicznej. Poręcze zgodne z biegiem schodów zamontowane po obu stronach schodów. Zastosowano poręcze dodatkowe/ pośrednie dla osób niskorosłych i/lub dzieci. Zapewniony został kontrast pomiędzy kolorystyką poręczy a ściany. Brak platform, podnośników itp. Przejście do obszaru budynku, gdzie znajdują się sale gimnastyczne wymaga pokonania schodów, które nie zostały oznakowane oraz posiadają poręcz tylko po jednej ich stronie.

Niezgodność: brak oznaczenia wizualnego schodów

Niezgodność: nieprawidłowe wyprofilowanie stopni schodów (występowanie nosków)

Niezgodność: brak balustrad i obustronnych poręczy przy schodach wewnętrznych

Zalecenie: odpowiednie, wizualne oznaczenie schodów wewnętrznych (Wariant 1: oznaczenia krawędzi wszystkich stopni pasami o szerokości 4-5 cm. Wariant 2: oznaczenia krawędzi pierwszego i ostatniego stopnia w każdym biegu pasami o szerokości 5-10 cm. Położenie pasa: przynajmniej na wierzchu stopni. Dopuszczalne odsunięcie pasa od przedniej krawędzi stopnia: maks. 1,5 cm).

Zalecenie: odpowiednie przystosowanie stopni do obowiązujących wymagań prawnych (likwidacja nosków)

Zalecenie: zastosowanie balustrad oraz poręczy zgodnych z obowiązującymi aktualnie przepisami

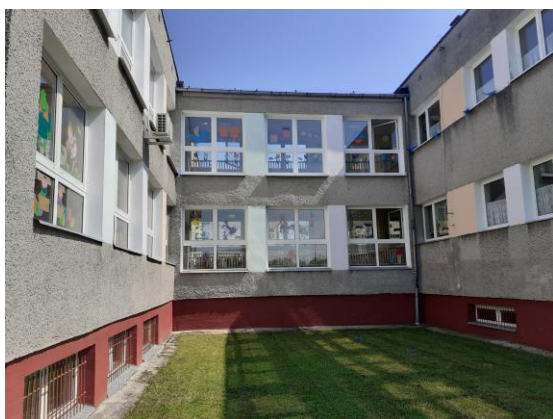
1. proponuje się zbudowanie windy zewnętrznej, która będzie łączyła wszystkie piętra (przewiązki między klasami) – winda będzie elementem pozwalającym rozwiązać problem poruszania się osób ze specjalnymi potrzebami pomiędzy piętrami, jak i wejściem do budynku. Należy także dopasować dojście do potencjalnego miejsca lokowania dźwigu windowego (jeżeli dźwig będzie zlokalizowany od strony podwórka, a nie ulicy)

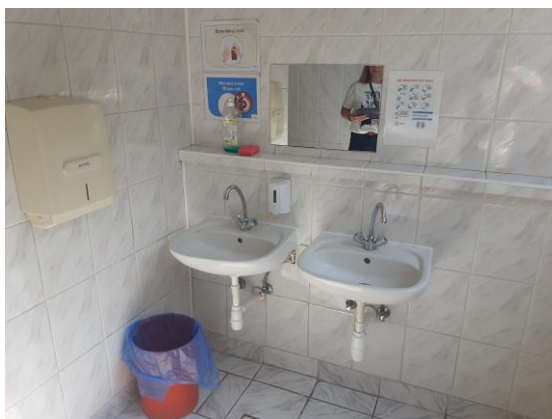
2. proponuje się przerobienie jednej z toalet znajdujących się obok szatni na toaletę dostosowaną do potrzeb osób z niepełnosprawnością. Toaleta ta mogłaby być dostępna dla każdego z uczniów, rodziców oraz pracowników, którzy będą mieli taką potrzebę. Dodatkowo umiejscowienie w niej składanego przewijaka pozwoli korzystać z niej rodzicom i/lub pracownikom z małymi dziećmi.

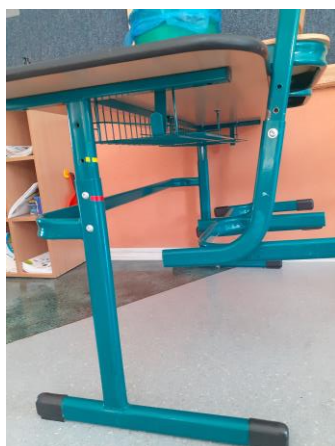
5. proponuje się sukcesywną wymianę ławek na nowoczesne, posiadające zaokrąglone krawędzie i kąty blatów. Zaleca się także przygotowanie co najmniej jednego/dwóch stolików na klasę, który będzie pozbawiony metalowego schowka podwieszanego pod blatem.
