KARTA ADRESOWA ZABYTKU

Kędzierzyn-Koźle

Cmentarz parafialny

4. Adres
ul. Sławięcicka, dz. nr 151/1 obręb
Sławięcice

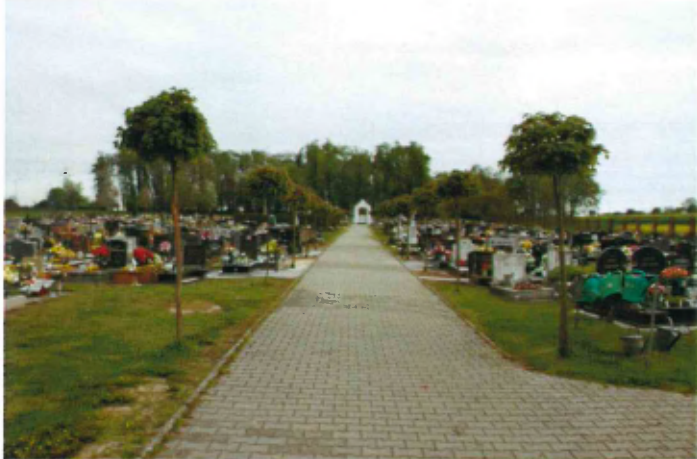
1. Widok od pld. na główną aleję (zdj. 1). 2. Kwatera mogił więźniów obozu w Blachowni (zdj. 2). 3. Nagrobek ks. Amanda Droni (zdj. 3). 4. Nagrobek porucznika w 2 Śląskim Regimentzie Dragonów Hansa Egon von Eickstedta (zdj. 4). 5. Lokalizacja i kierunki zdjęć na mapie z oznaczeniem granic cmentarza.
