EKSPERTYZA TECHNICZNA NOŚNOŚCI KONSTRUKCJI DACHU

TEMAT: EKSPERTYZA Z ANALIZĄ MOŻLIWOŚCI DOCIEPLENIA POŁACI DACHU

EKSPERTYZA TECHNICZNA
W ZAKRESIE NOŚNOŚCI KONSTRUKCJI DACHU POD KĄTEM WYKONANIA PRAC
TERMOMODERNIZACYJNYCH
OBIEKT: DOM SPORTOWCA W M. CISOWA
LOKALIZACJA: DZ.NR 1089/1 OSIEDLE CISOWA, OBRĘB 0018 CISOWA,
JEDNOSTKA EWIDENCYJNA KĘDZIERZYN-KOŻŁE

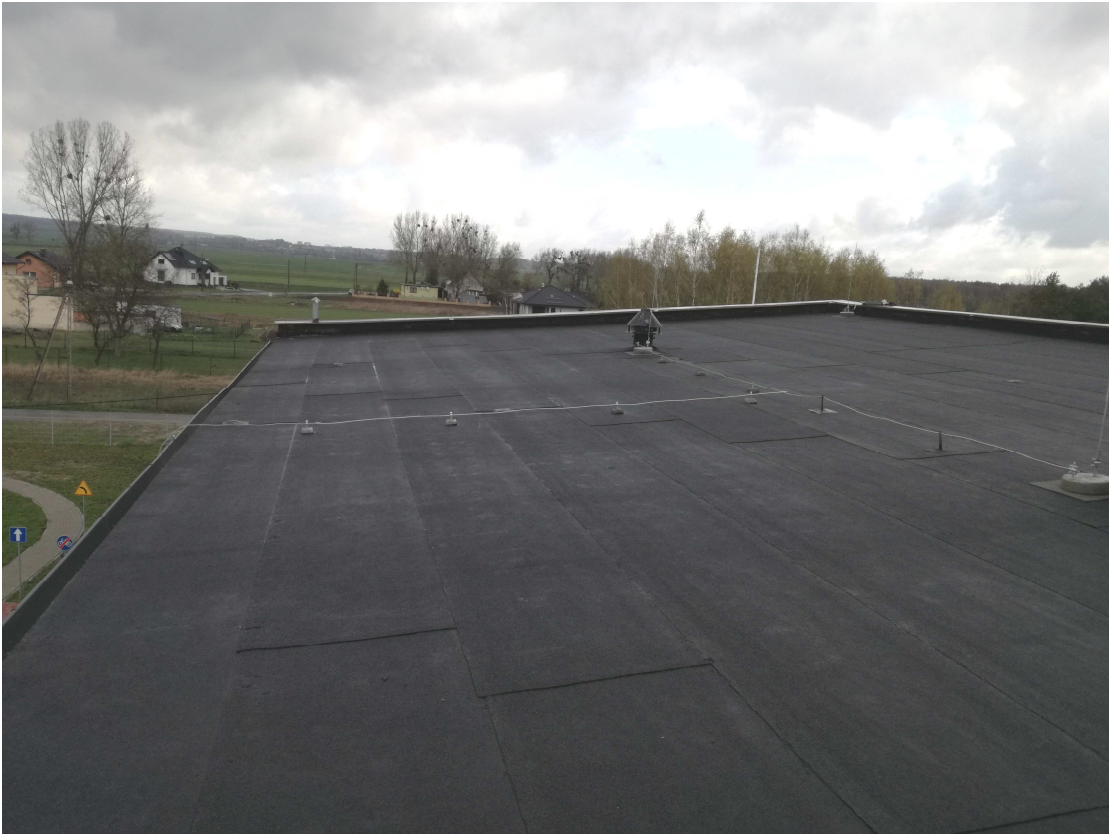
fot. nr 5 Widok połaci dachu objętej opracowaniem

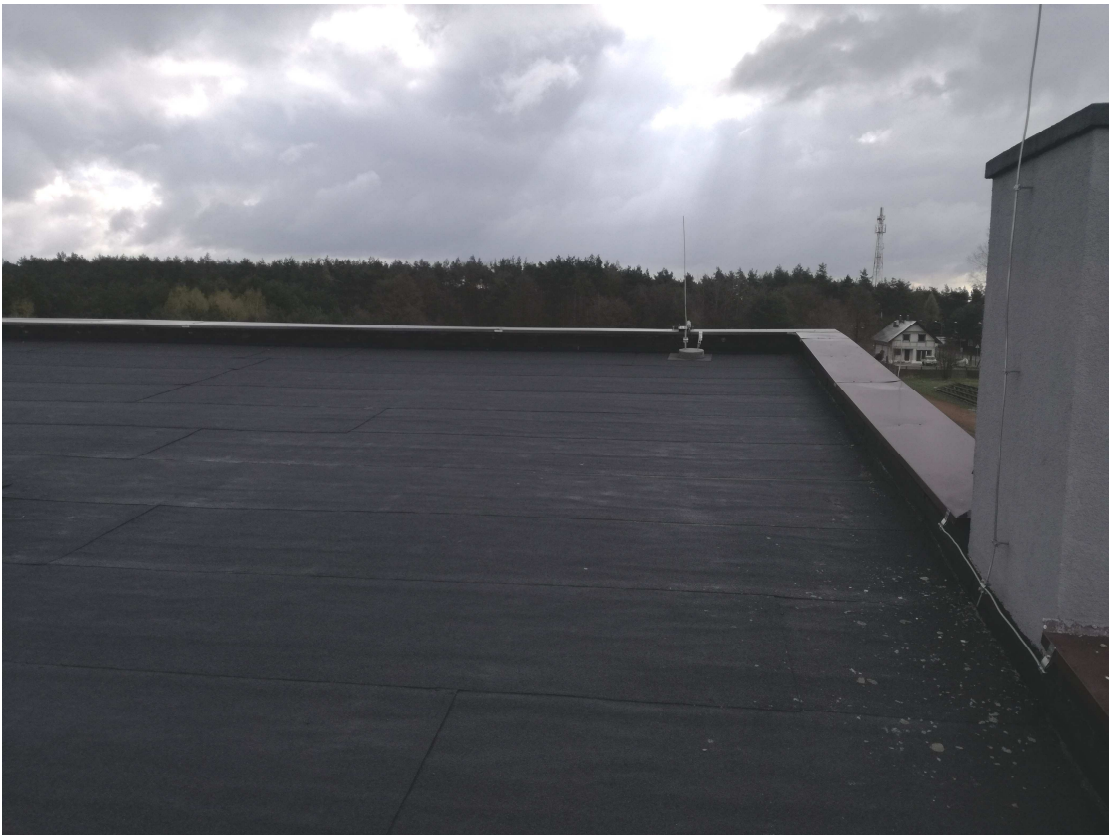
fot. nr 6 Widok połaci dachu objętej opracowaniem

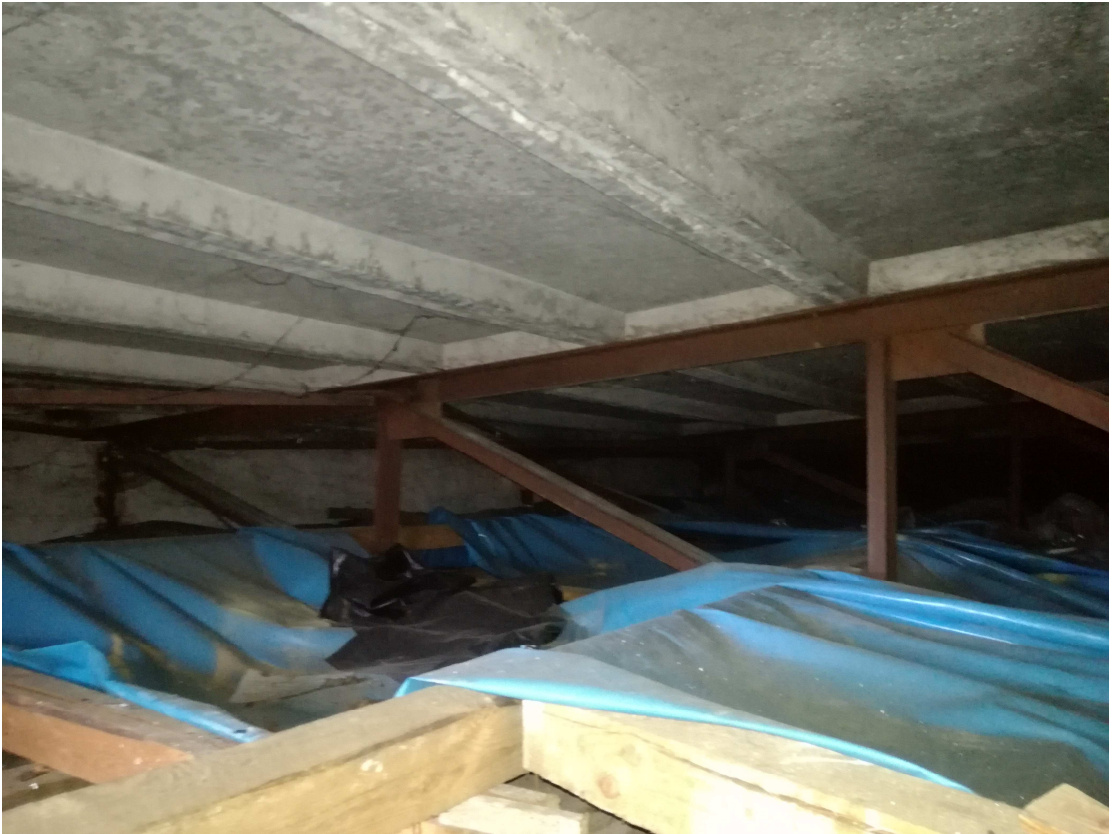
Na pasach górnych kratownic spoczywają płyty korytkowe DKZ-300x60 o grubości 10cm. W celu wyrównania powierzchni pod położenie pokrycia z papy ułożono warstwę cementową o grubości 3cm. Tak przygotowany dach pokryty został dwoma warstwami papy asfaltowej termozgrzewalnej.

fot. nr 7 Widok połączenia kratownicy i płyt DKZ

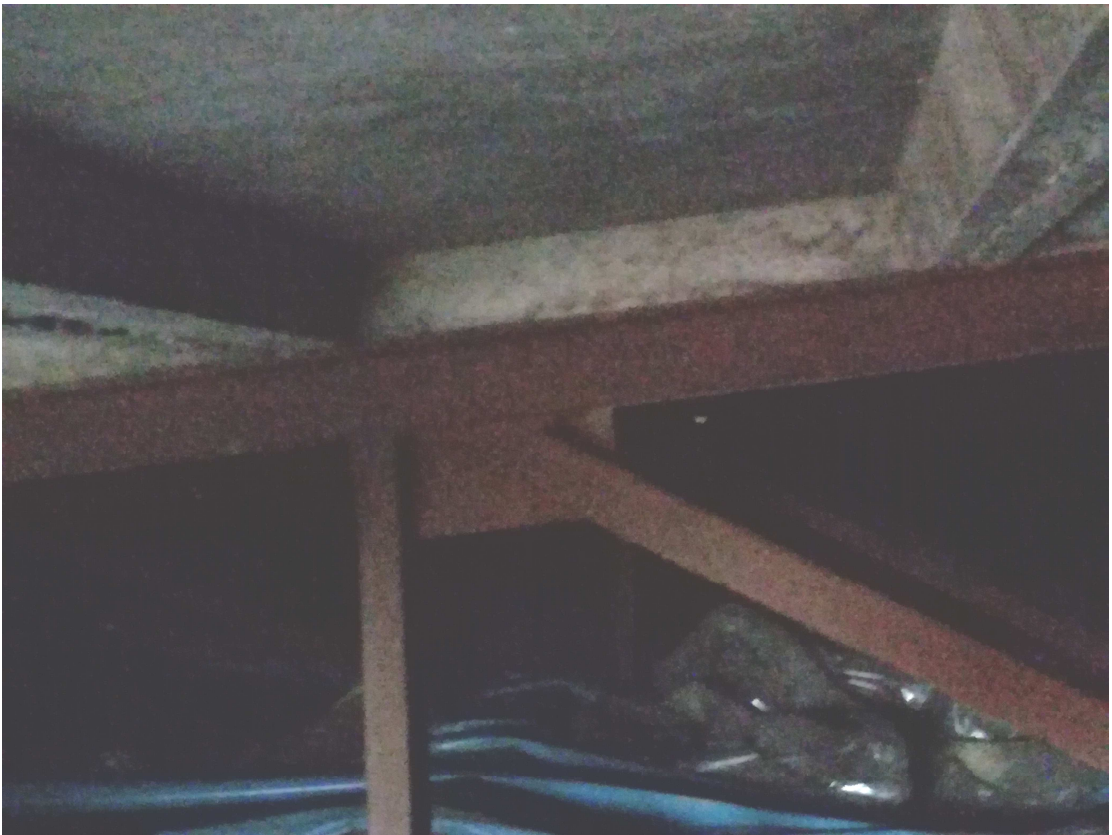
Kratownice stalowe ułożone zostały w rozstawie modułowym zgodnym z wymiarami płyt korytkowych wynoszącym 3,0m. Pas górny wykonano z pary kątowników walcowanych 2L75x75x5, pas dolny, słupki i krzyżulce wykonano z pary kątowników walcowanych 2L60x60x5.

fot. nr 8 Widok węzła: pas górny/słupek/krzyżulec

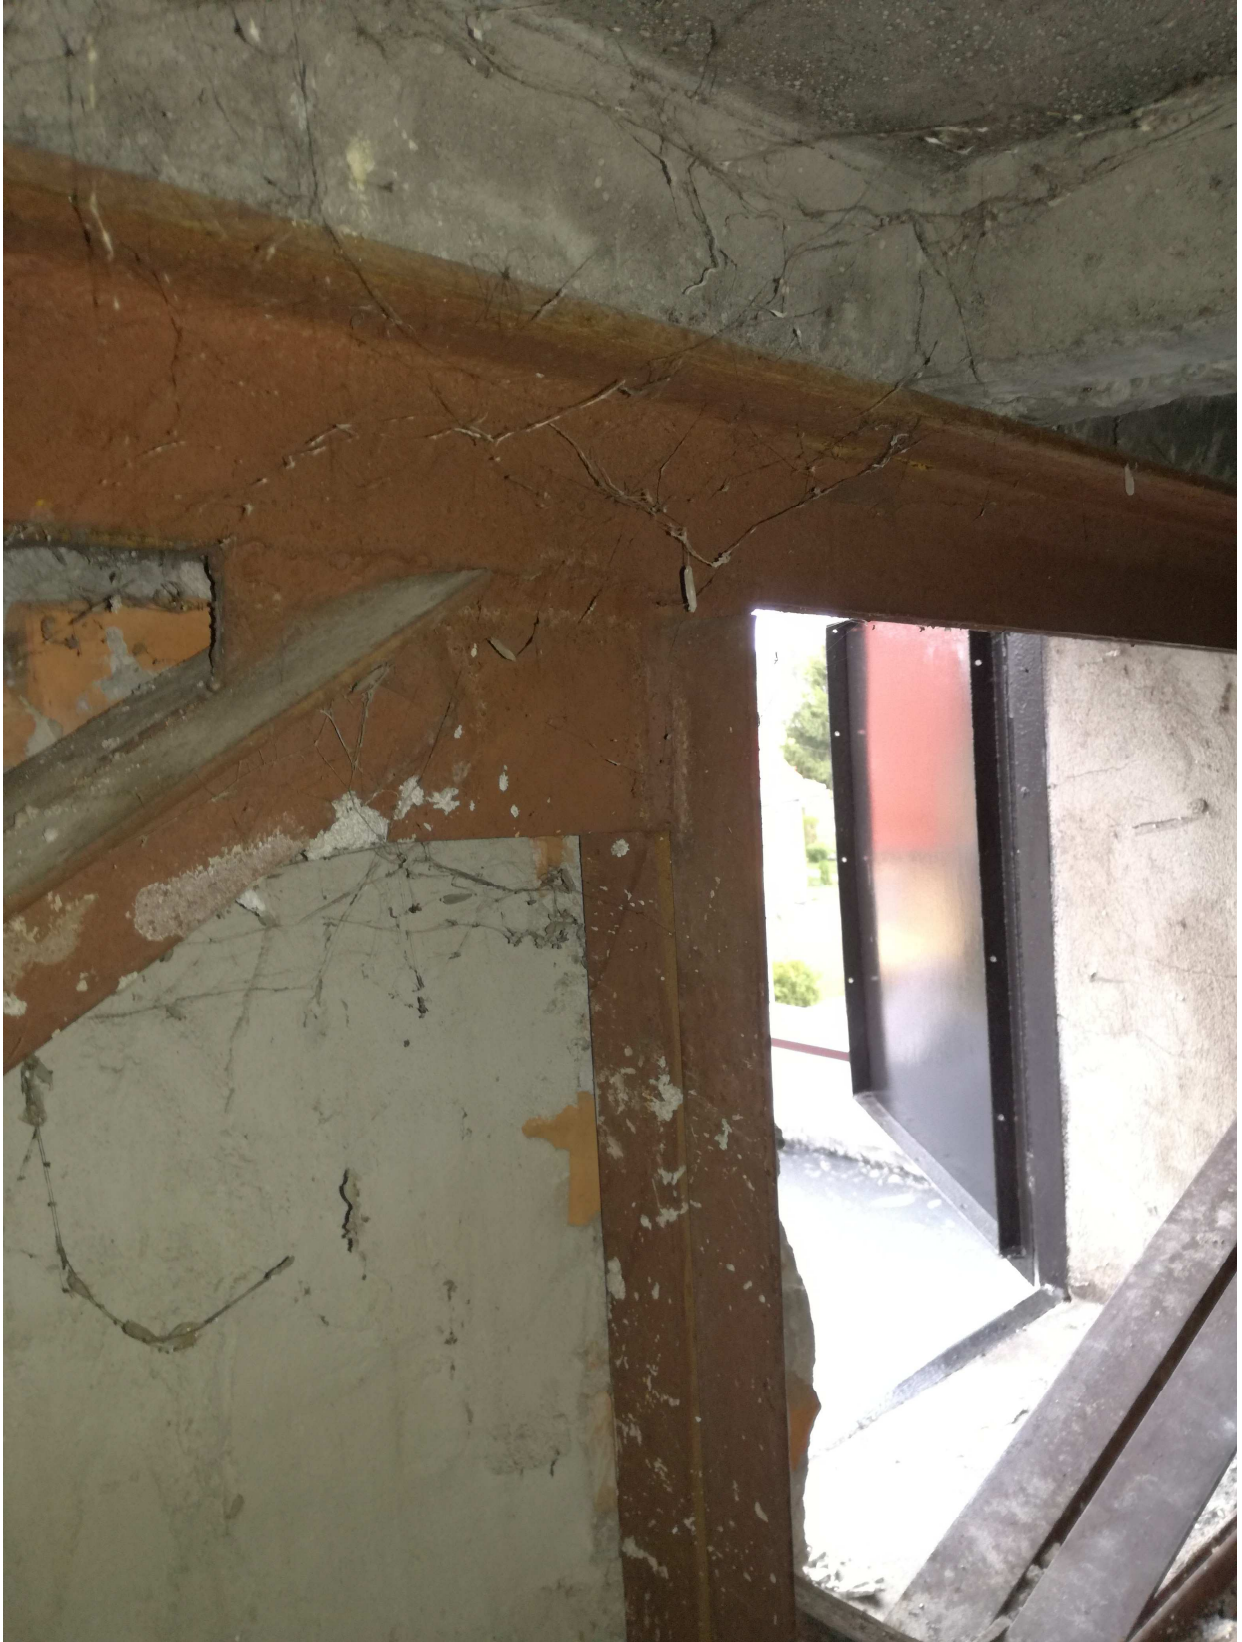
fot. nr 9 Widok węzła: pas górny/słupek/krzyżulec - kratownica przyścienna

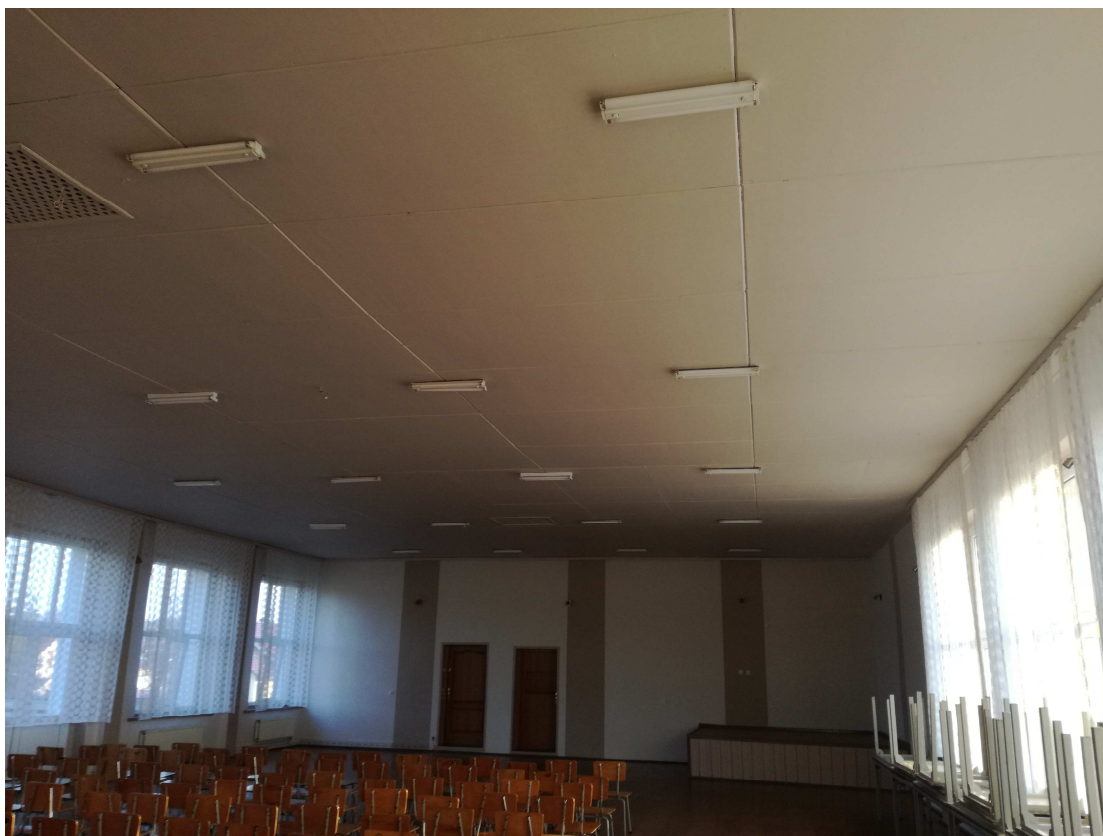
Obecnie sufit podwieszony wykonany został z płyt pilśniowych o grubości 1,5cm mocowanych do drewnianej konstrukcji opartej na pasie dolnym dźwigarów kratowych stalowych.

fot. nr 10 Widok sufitu podwieszanego do kratownic i krawędziaków pośrednich

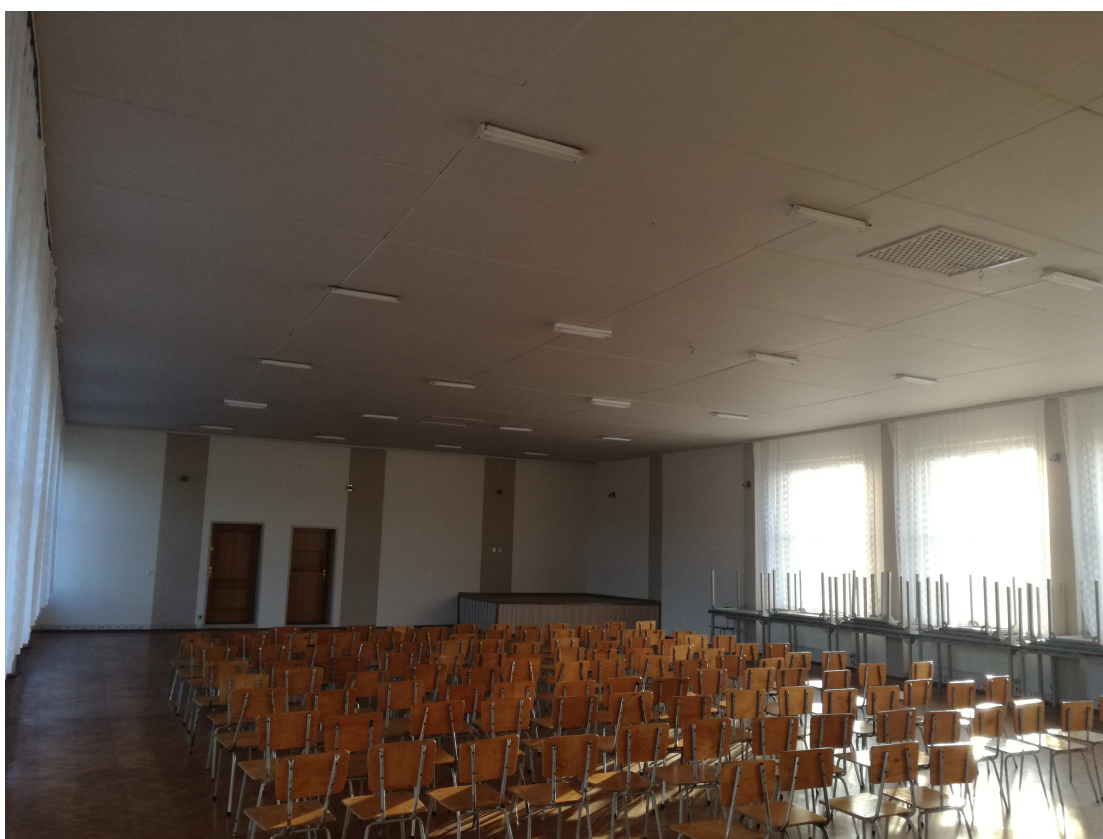
fot. nr 11 Widok sufitu podwieszanego do kratownic i krawędziaków pośrednich
