### Opinia dendrologiczna dotycząca drzewa Dąb szypułkowy *Qercus robur* działka nr 159/3 na posesji ul. Pielni nr 3b.

Katowice marzec 2018r

| Nazwa lub symbol obiektu: | | Przebudowa ul. Pieli w Kędzierzynie-Koźlu | | | Rodzaj pracy: Inwentaryzacja zabytkowego drzewa | |

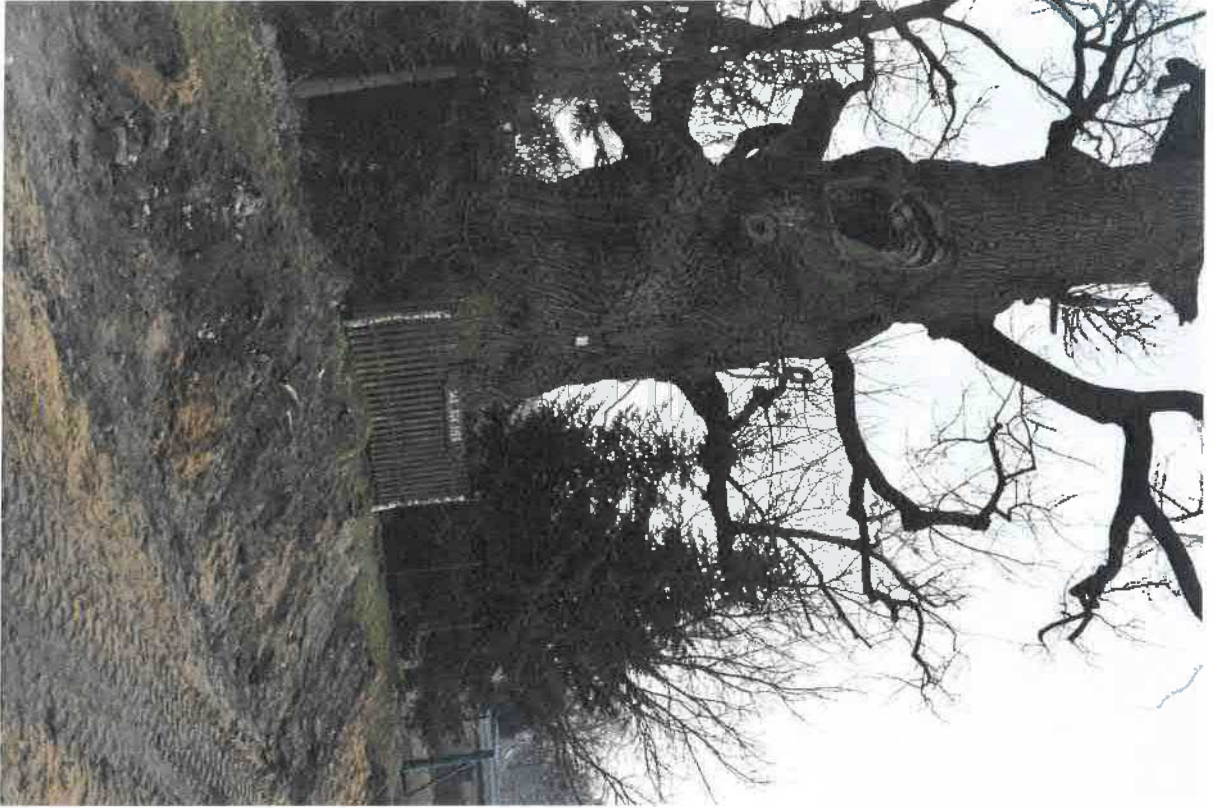
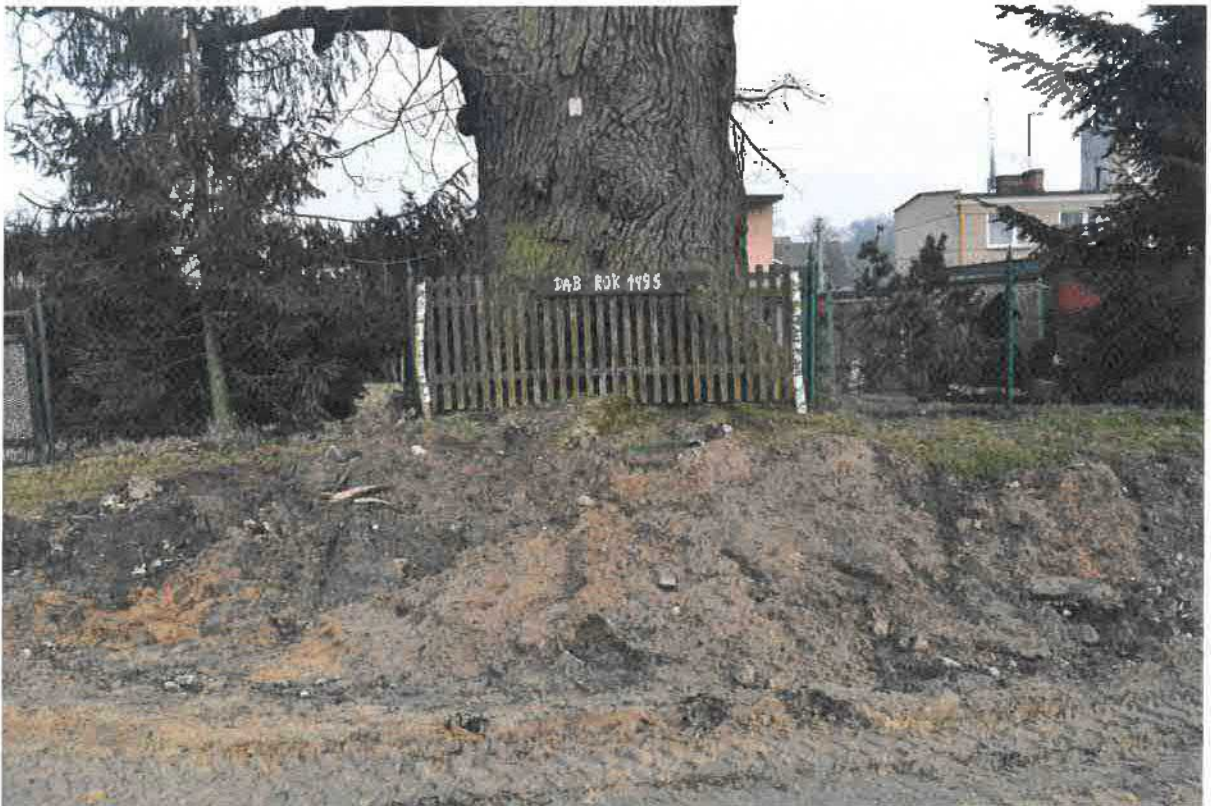
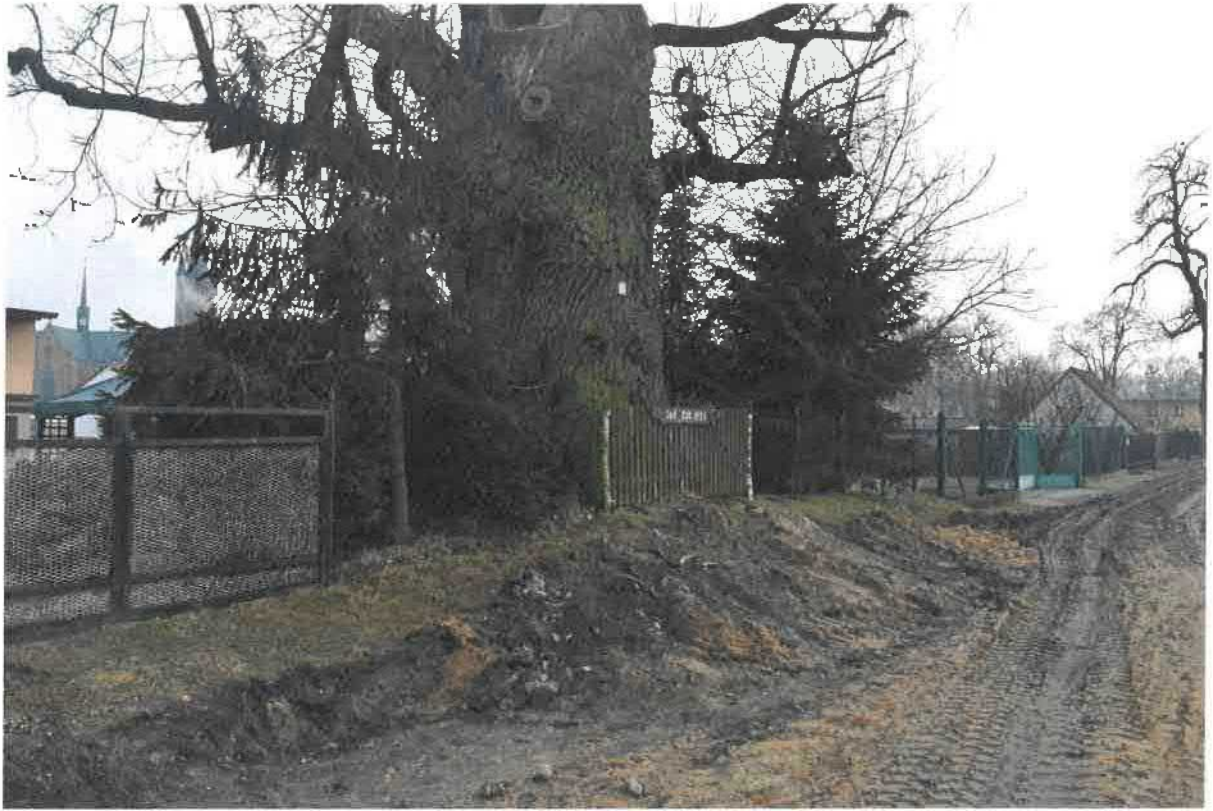
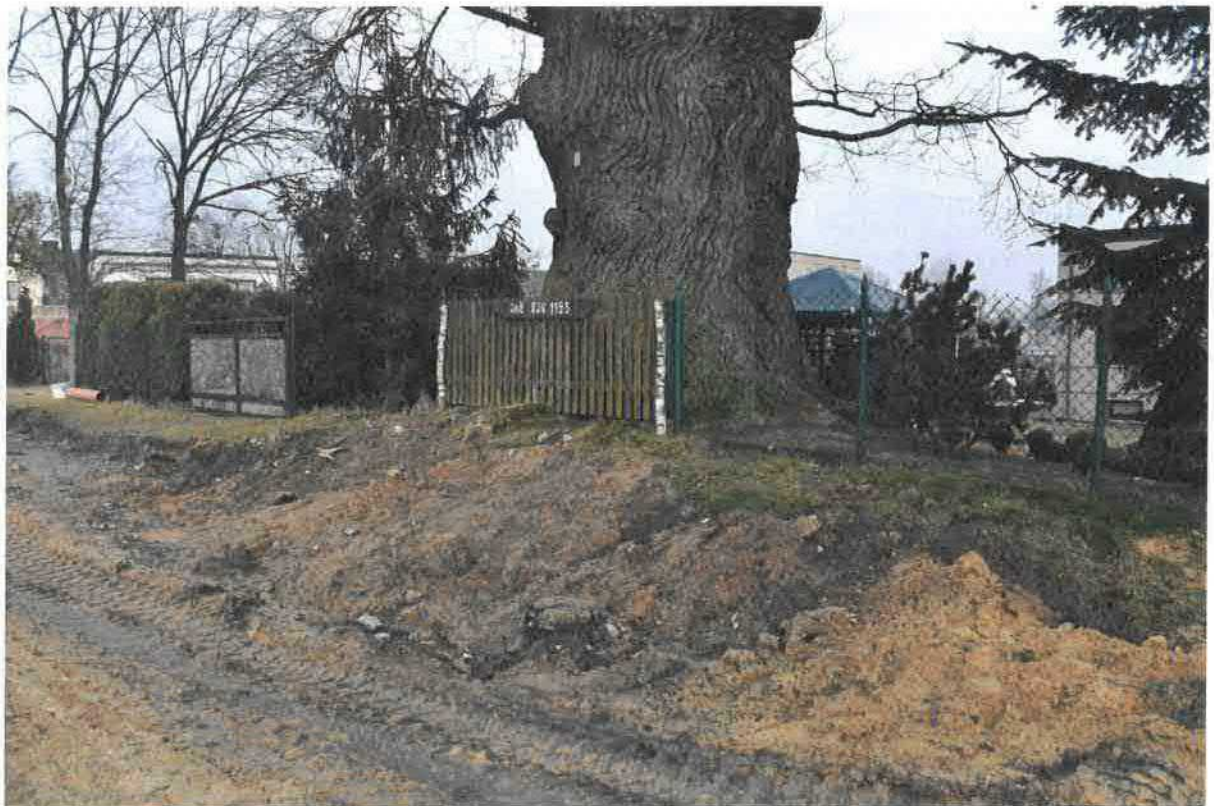
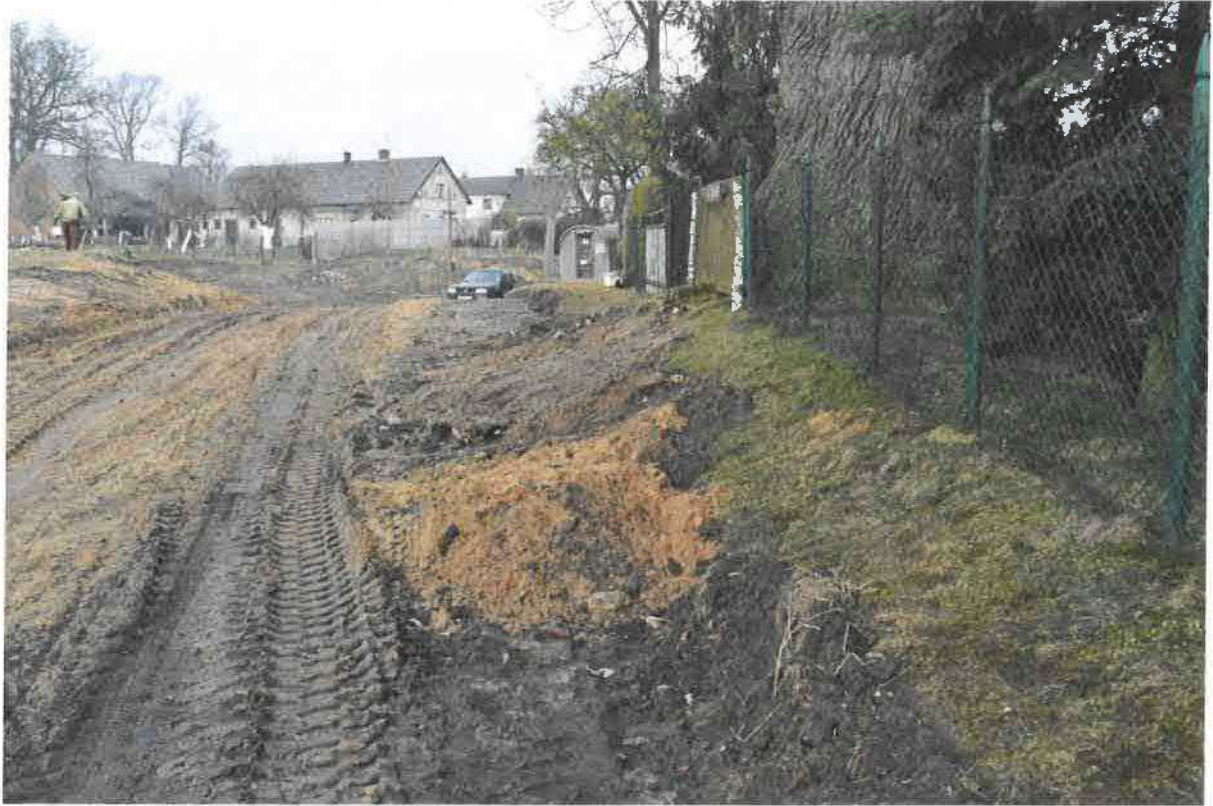
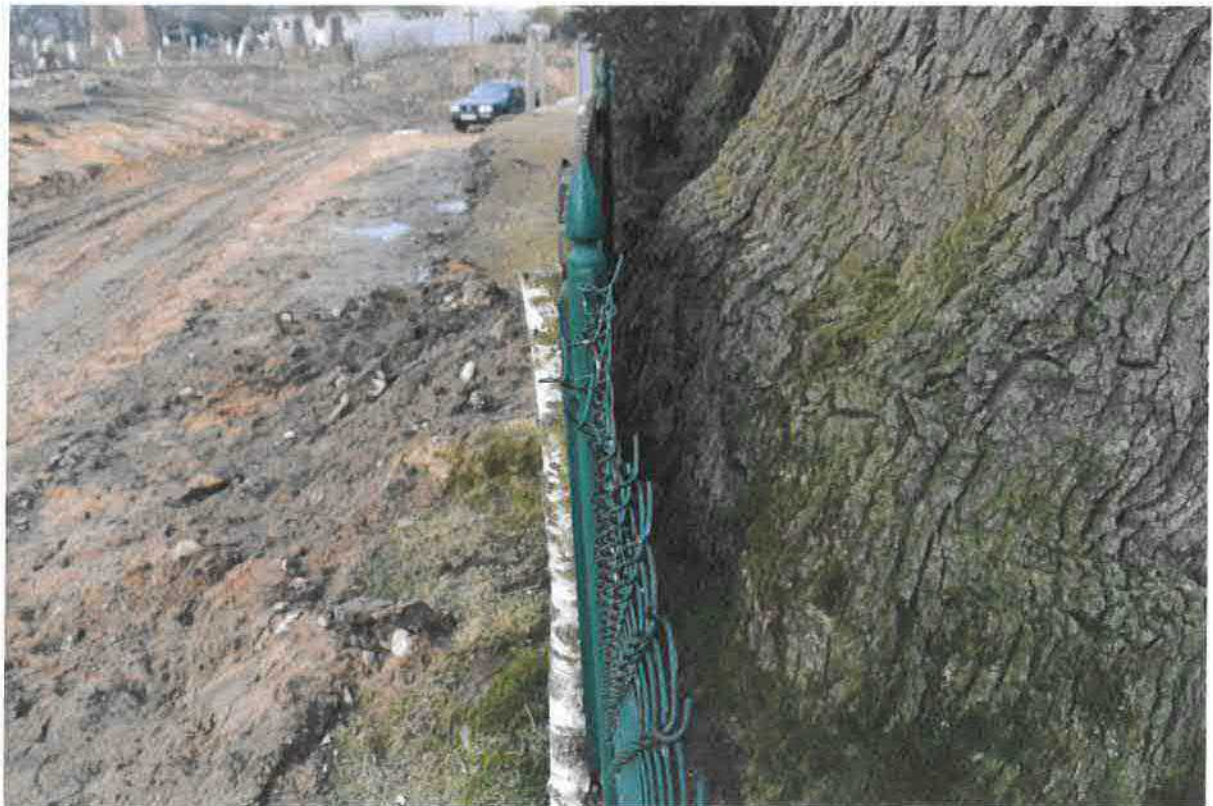
2) Wizję w terenie przeprowadzono 07.03.2018r. Podczas wizji stwierdzono wykonane prace ziemne w bardzo bliskiej odległości pnia, w obrębie systemu korzeniowego. Wykonane prace polegające na korytowaniu drogi częściowo odsłoniły system korzeniowy na powierzchni około 3-4mb. Jednakże nie doprowadziło to do naruszenia stabilności drzewa, co wynika z charakteru systemu korzeniowego dębów, który jest silnie rozbudowywany w ciągu życia danego osobnika.

Przemieszczenie ziemi przy drzewie nie jest duże w stosunku do obwodu drzewa przy powierzchni ziemi, a tym samym nie powinno mieć znaczącego wpływu na pogorszenie kondycji zdrowotnej drzewa. Nadmienić trzeba, że korona przedmiotowego drzewa w przeszłości została poddana mocnej redukcji co obniżyło środek ciężkości i zabezpieczyło drzewo na działanie niekorzystnych warunków od wiatru (zdjęcie) Planowany przewiert, przecisk dla projektowanego kabla eNN może trafić na wspierające korzenie, ale jak już wcześniej wspomniano, cechą charakterystyczną dębów jest bardzo silnie rozbudowany system korzeniowy co w konsekwencji również nie powinno mieć negatywnych skutków dla stabilności i zdrowotności przedmiotowego drzewa.

- Możliwe maksymalne odsunięcie się z przewiertem od bryły korzeniowej winno zwiększyć prawdopodobieństwo ominięcia korzeni, a tym samym uszkodzenia ich.
- Możliwe jak najmniejsze ale zgodne z normami i technologią budowy drogi, zagęszczenie powierzchni przy bryle korzeniowej. Napowietrzanie nawadnianie nie jest konieczne, gdyż wiek drzewa, a tym samym rozbudowany system korzeniowy jest tak duży, że pobieranie wody z solami mineralnymi nie powinno być zaburzone.
- Zrezygnowanie z prac przy granicy Pasa Drogowego na odcinku 3-4mb przy przedmiotowym drzewie.

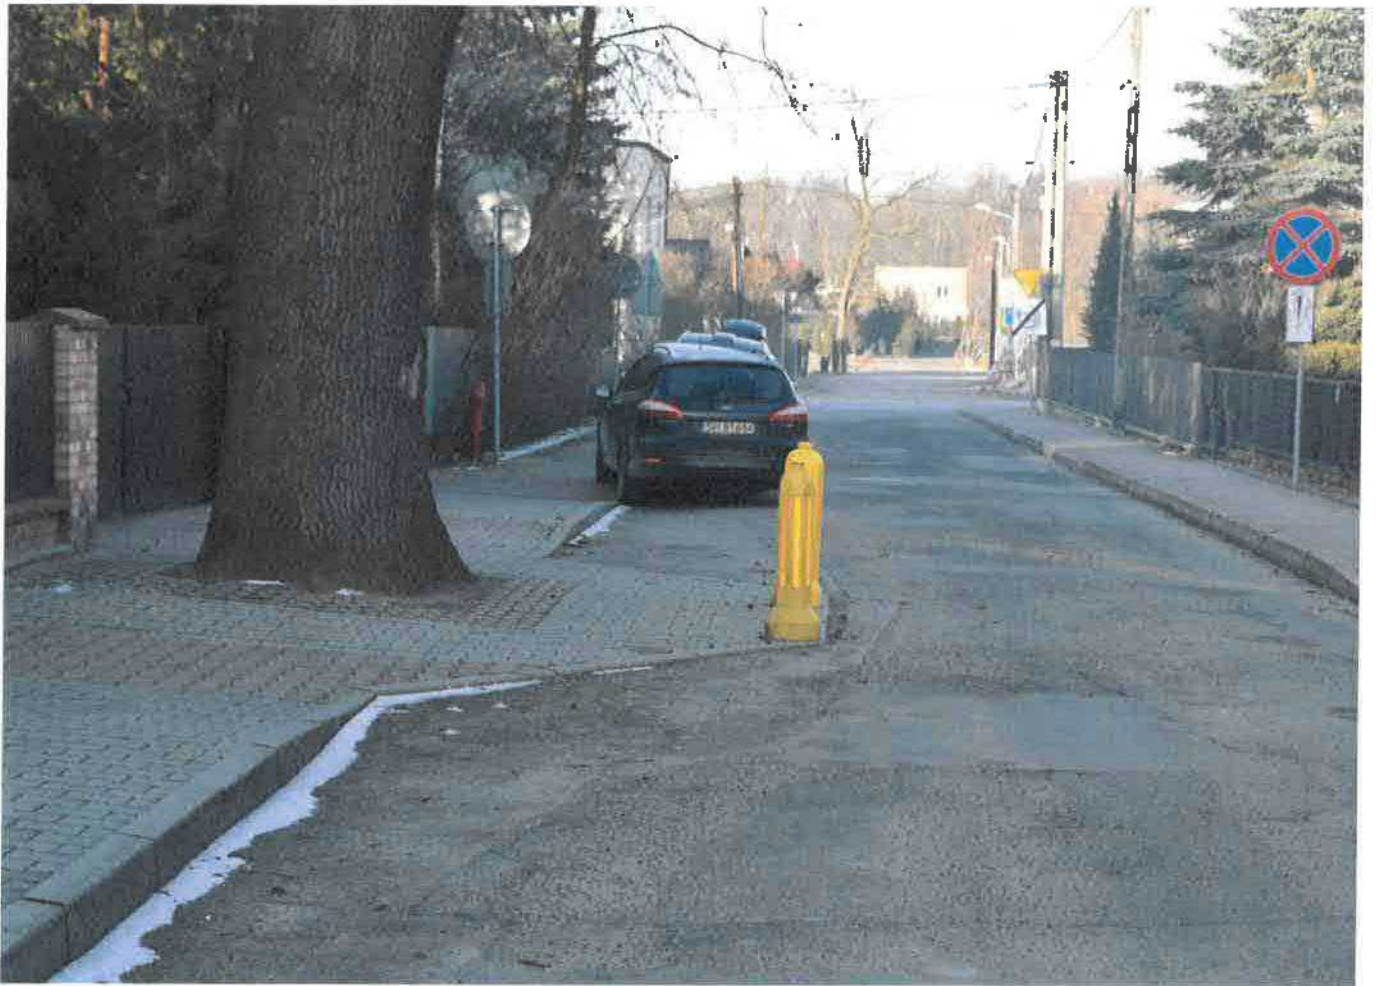
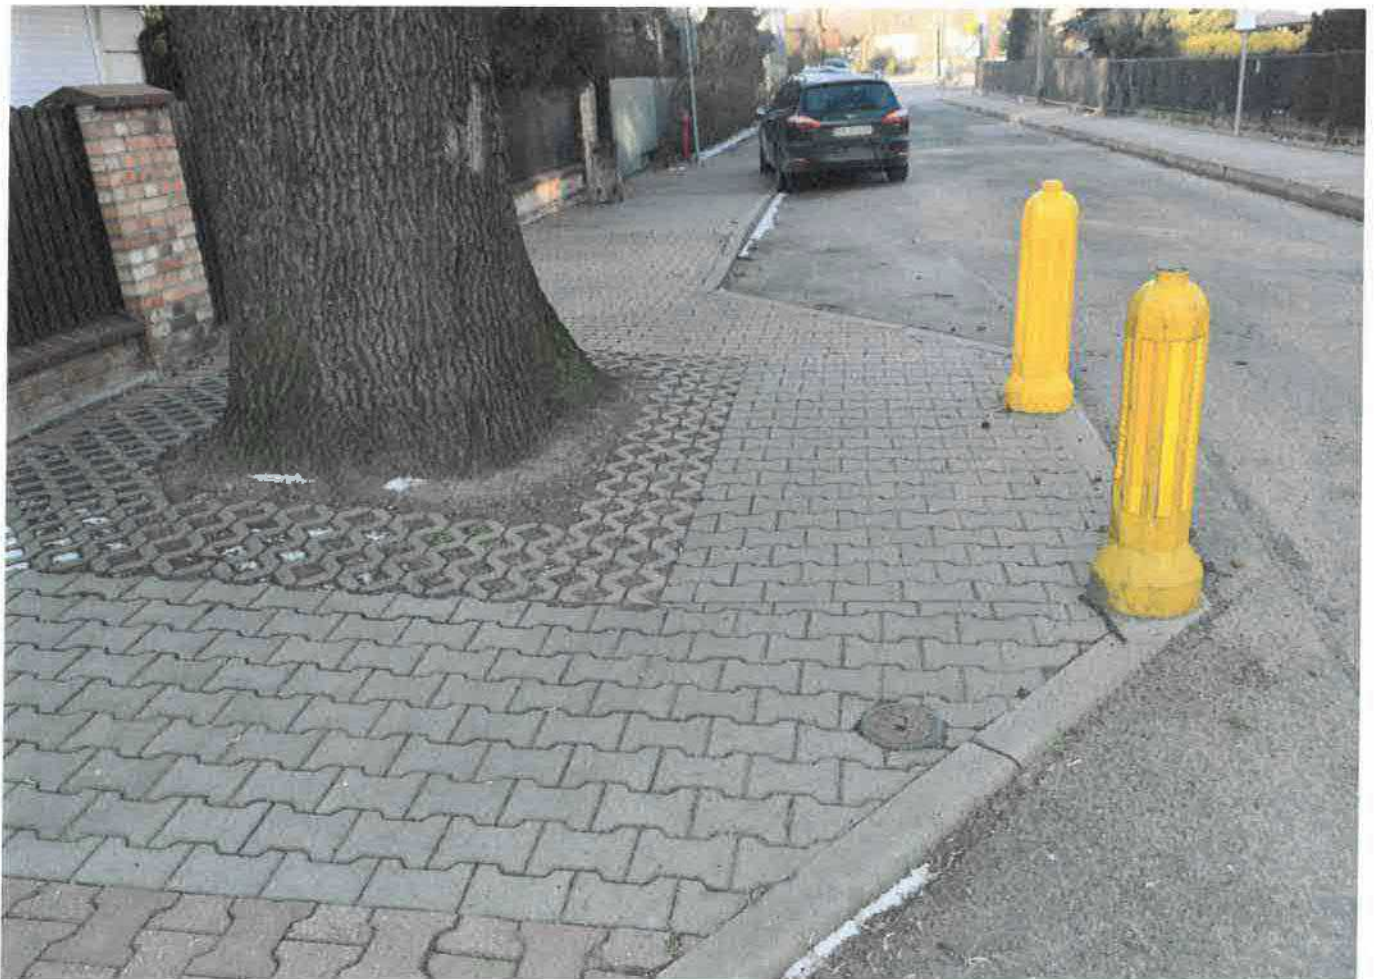
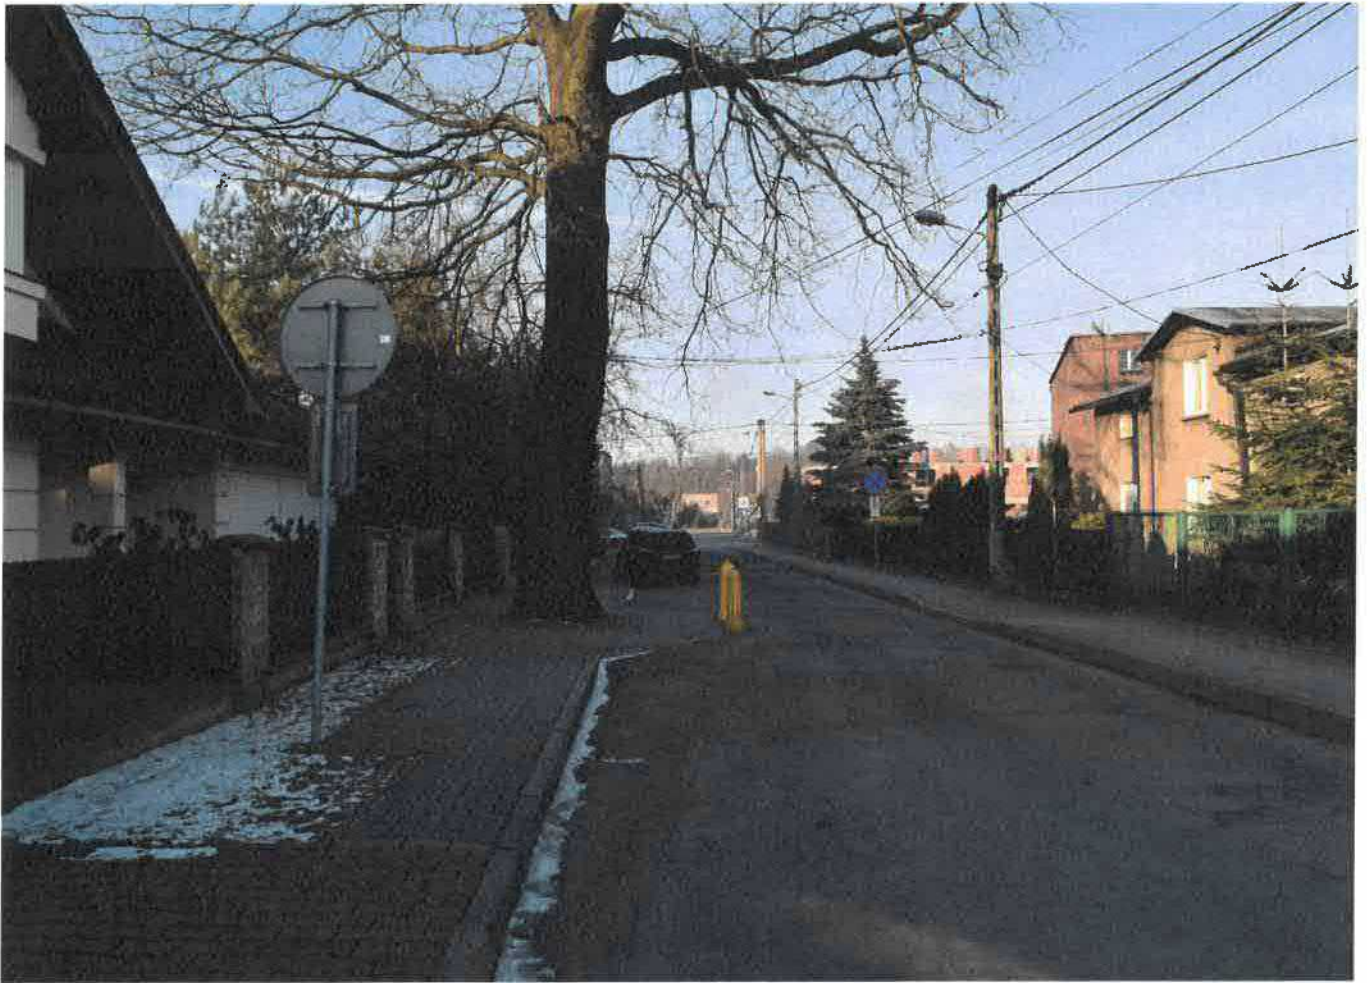
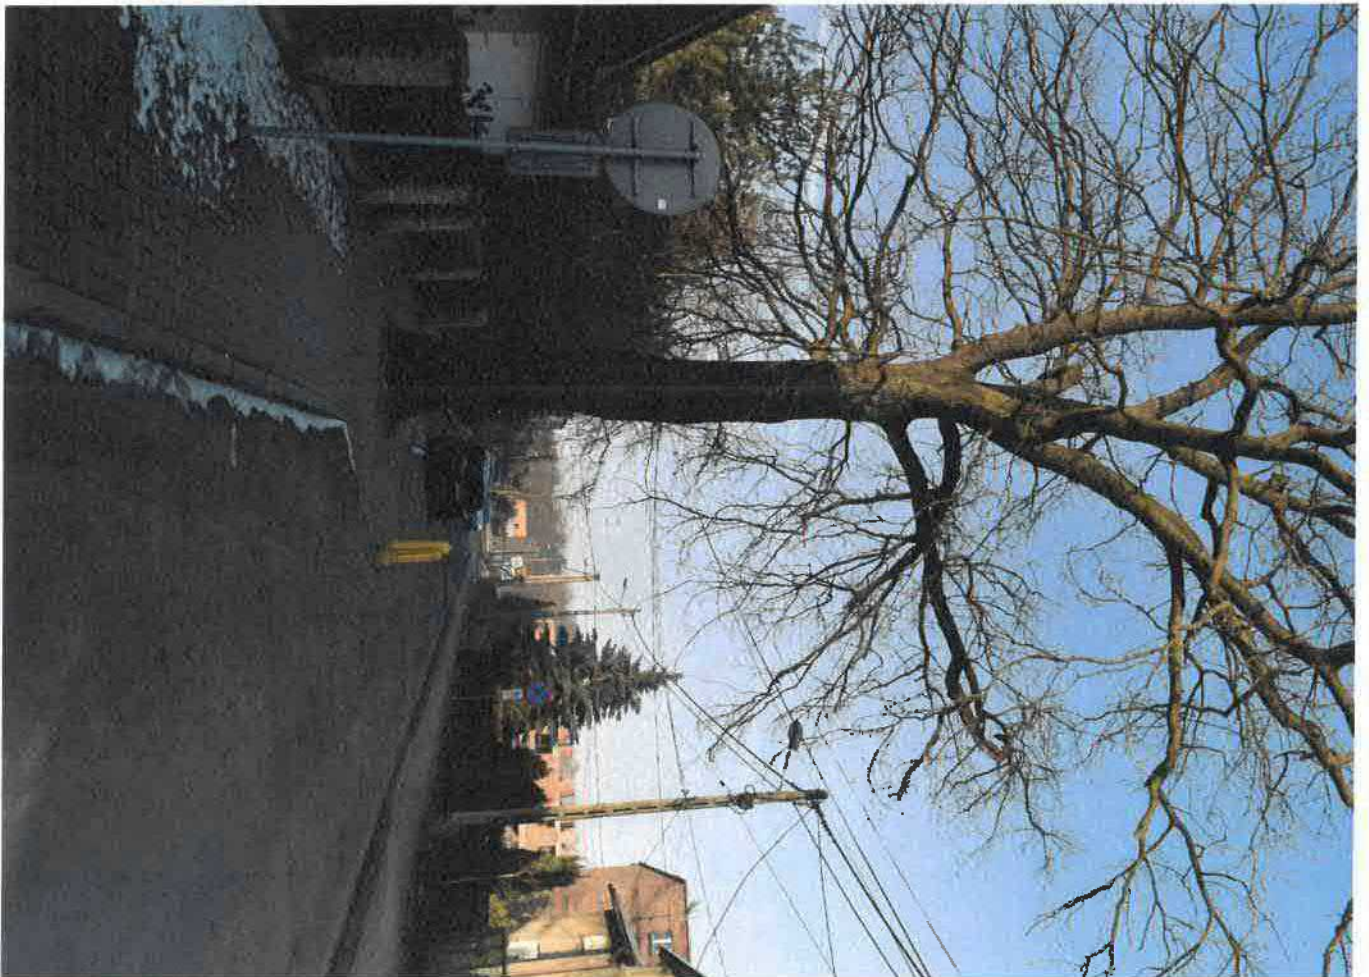
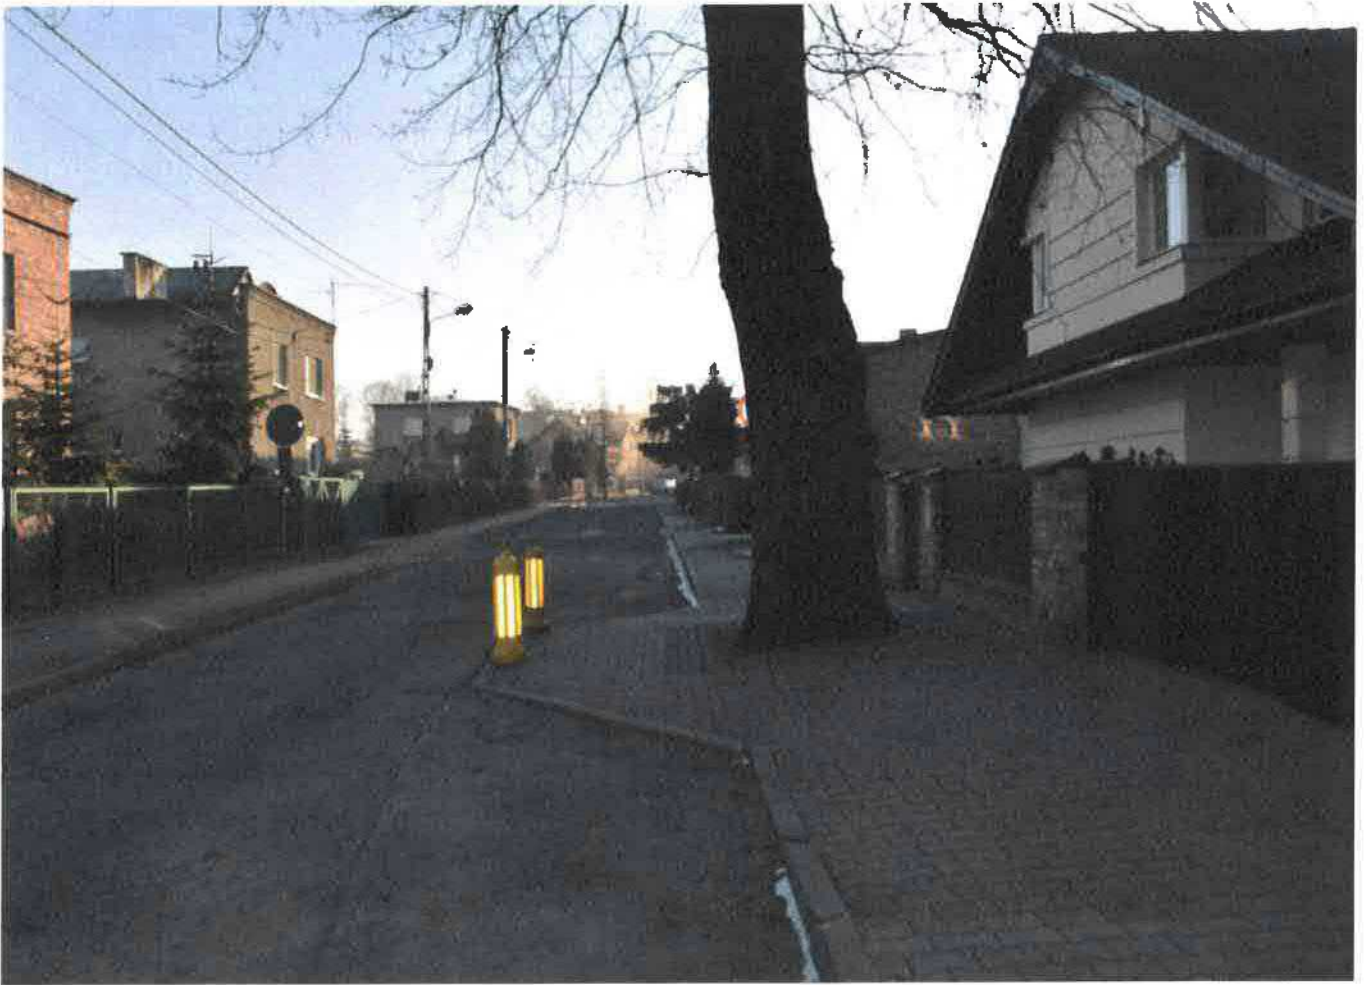
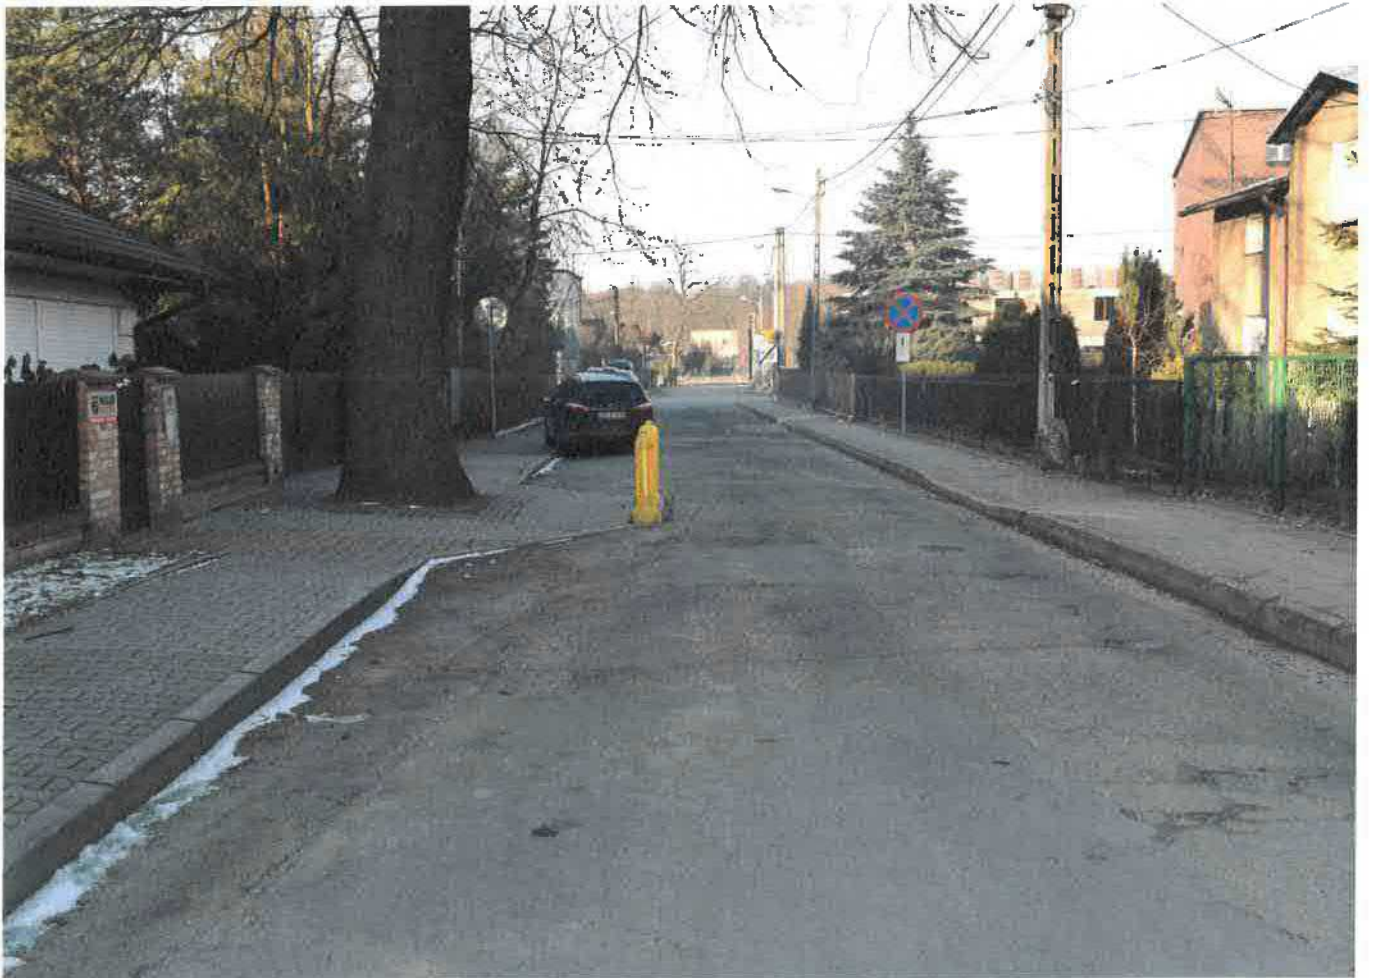
W załączeniu zdjęcia z przykładowym zawężeniem drogi.

Drugie rozwiązanie pokazane na zdjęciach z zawężeniem pasa ruchu jezdni a tym samym stworzenie pasa przy drzewie który nie będzie użytkowany z przeznaczeniem inwestycji (droga) Zawężenie pasa ruchu musi być wykonane technologią nawierzchni przepuszczalnej np. płyta ażurowa na podsypce piaskowej, bez zagęszczenia podsypki. Przykład w Katowicach przy ul Grottera,

Zaleca się zastosowanie rozwiązania typu odsunięcie całej inwestycji od drzewa pomnikowego. Wiąże się to ze zmianami w projekcie budowlanym dotyczącym ul Pielni.

Najlepszym rozwiązaniem jest jednoczesne odsunięcie się od drzewa z inwestycją i zastosowanie przewężenia na pasie jezdni przyległej do drzewa pomnikowego. Podczas wprowadzenia zmian w projekcie zaleca się przeprojektowanie a tym samym przełożenia na drugą stronę przewiertu, przecisku pod kabel elektryczny.
