**Ekspertyza techniczna
dotycząca oceny stanu bezpieczeństwa konstrukcji budynku
mieszkalno-użytkowego przy ul. Skarbowej nr 1 w Kędzierzynie-Koźlu
oraz inwentaryzacja budowlana tego budynku
Praca: PK-202/2016**

47-200 Kędzierzyn-Koźle, ul. Skarbowa nr 1

Kędzierzyn-Koźle, lipiec 2016 r.

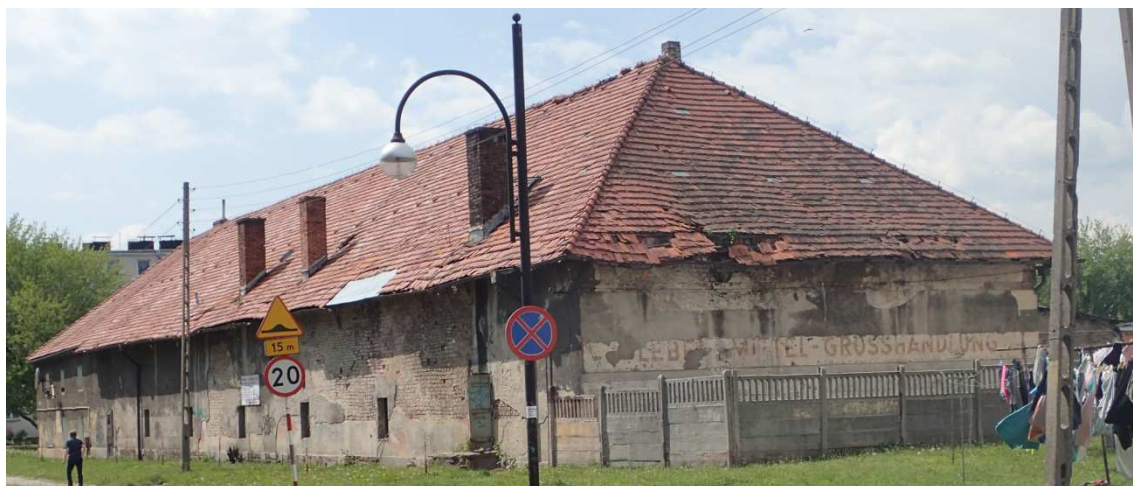
Fot. 1. Widok ogólny budynku przy ul. Skarbowej nr 1

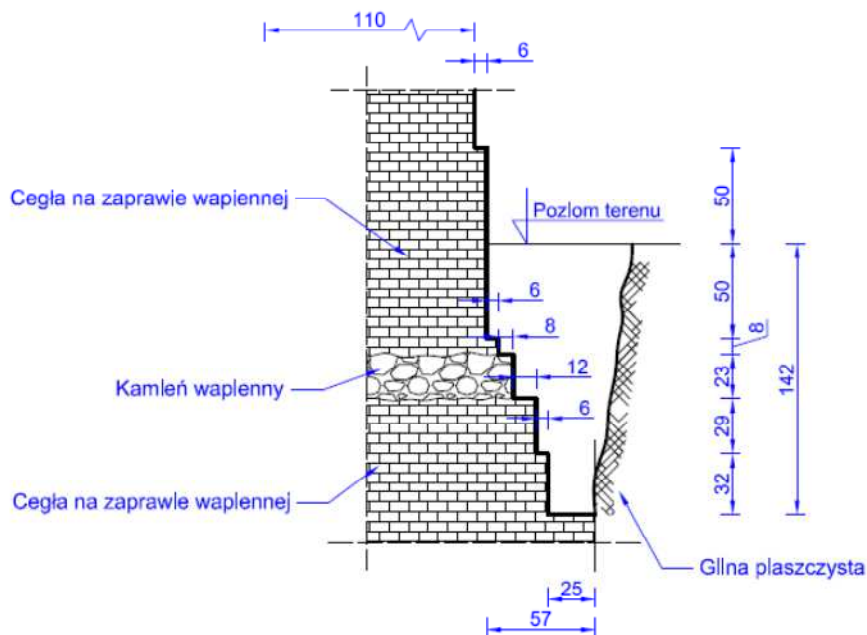
Rys. 3. Odkrywka fundamentu i muru fundamentowego OF-1

Do głębokości ok. $-(0,50 \div 0,90)$ m.p.p.t. doprowadzone są mury ścian nośnych o grubości $(98 \div 110)$ cm, po czym występują kolejne odsadzki, których wymiary wahają się od $(6 \div 35)$ cm. Materiałami składowymi murów fundamentowych i ław są: cegła ceramiczna (suszona i wypalana), kamień wapienny łamany oraz zaprawa wapienno-piaskowa. Powierzchnie murów poniżej poziomu terenu są zawilgocone i pozbawione izolacji zarówno pionowej, jak i poziomej.

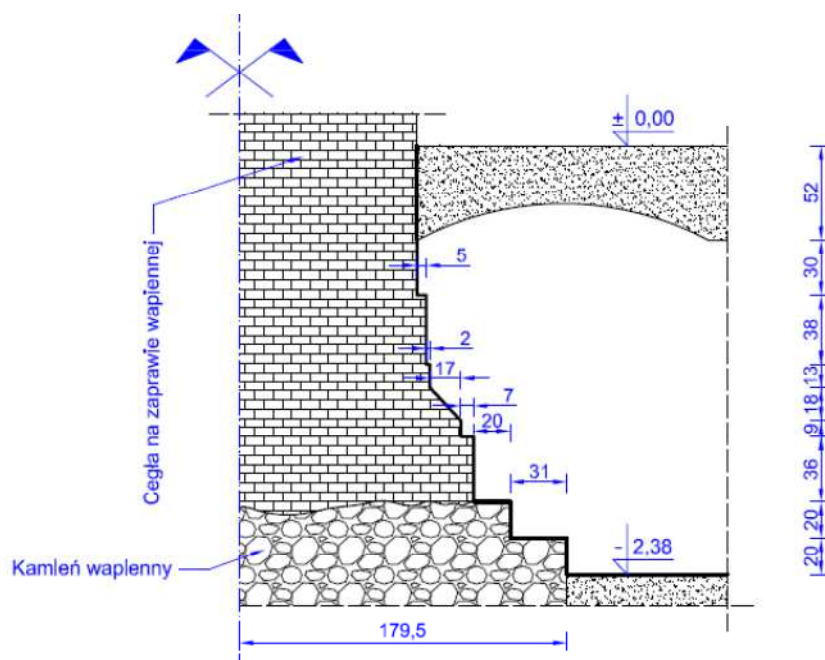
Rys. 6. Fundament i mur fundamentowy z miejsca pomiarowego OF-4

Z dużym prawdopodobieństwem można założyć symetrię przekroju fundamentów pod ścianami poprzecznymi – rys. 6, które są jednocześnie konstrukcją wsporczą sklepień kolebkowych. Z takiego założenia wynika szerokość fundamentów pod ścianami podłużnymi części ceglanej, która przekracza $b > 2,5 \text{ m}$.
