## **Załącznik Z1**

do pracy nr **PK-202/2016**

***Ekspertyza techniczna***  
***dotycząca oceny stanu bezpieczeństwa konstrukcji budynku***  
***mieszkalno-użytkowego przy ul. Skarbowej nr 1***  
***w K-Koźlu oraz inwentaryzacja budowlana tego budynku***

## **Dokumentacja fotograficzna**

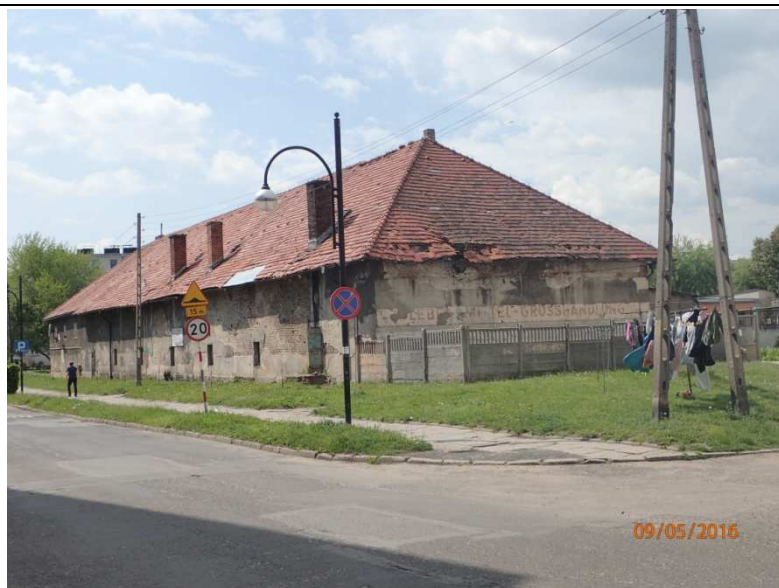
**Fot. Z1-1.**  
Widok budynku od ulicy Skarbowej  
w Kędzierzynie-Koźlu

- Fot. Z1-1.** Widok budynku od ulicy Skarbowej w Kędzierzynie-Koźlu.
- Fot. Z1-2.** Elewacja szczytowa części „A” - strona wschodnia.
- Fot. Z1-3.** Elewacja północna części „A” i fragment elewacji wschodniej części „B”.

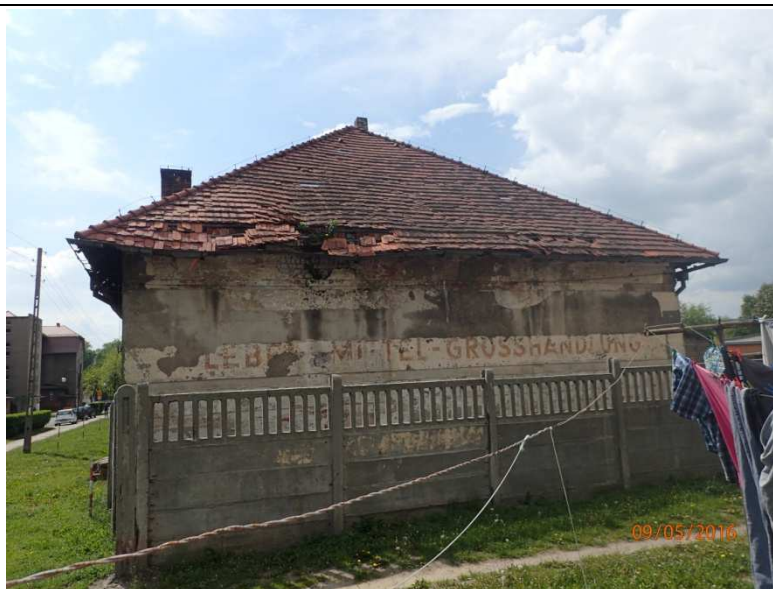
**Fot. Z1-2.**  
Elewacja szczytowa części „A” - strona  
wschodnia

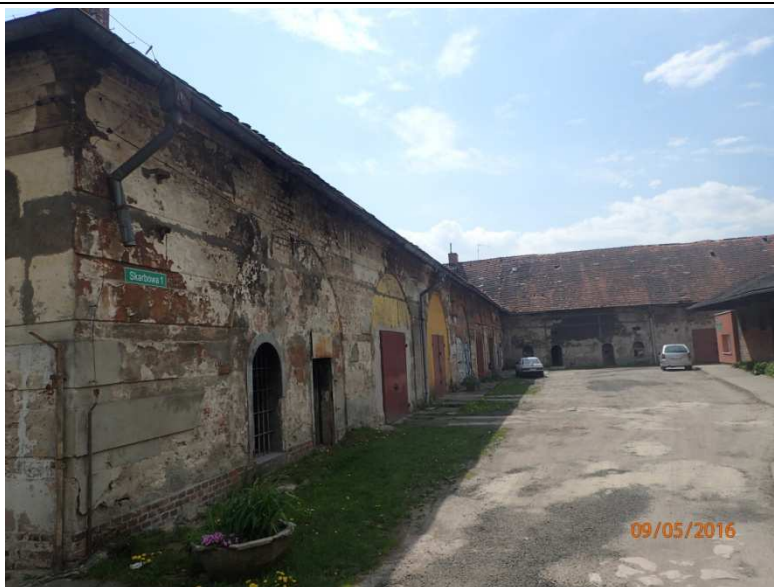
**Fot. Z1-3.**  
Elewacja północna części „A” i frag-  
ment elewacji wschodniej części „B”

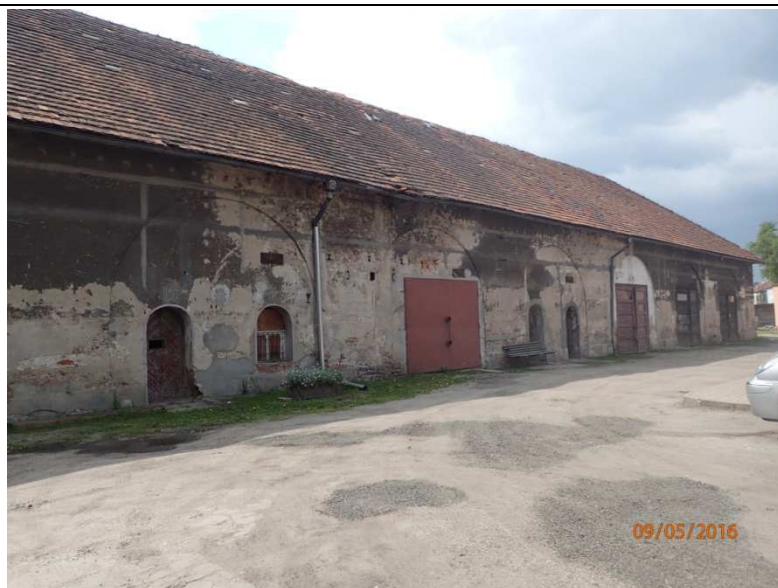
**Fot. Z1-4.**  
Elewacja wschodnia części „B”

- Fot. Z1-4.** Elewacja wschodnia części „B”.
- Fot. Z1-5.** Elewacja szczytowa w części „B” - strona północna.
- Fot. Z1-6.** Część elewacji zachodniej części „B” – od strony ul. Spółdzielców.

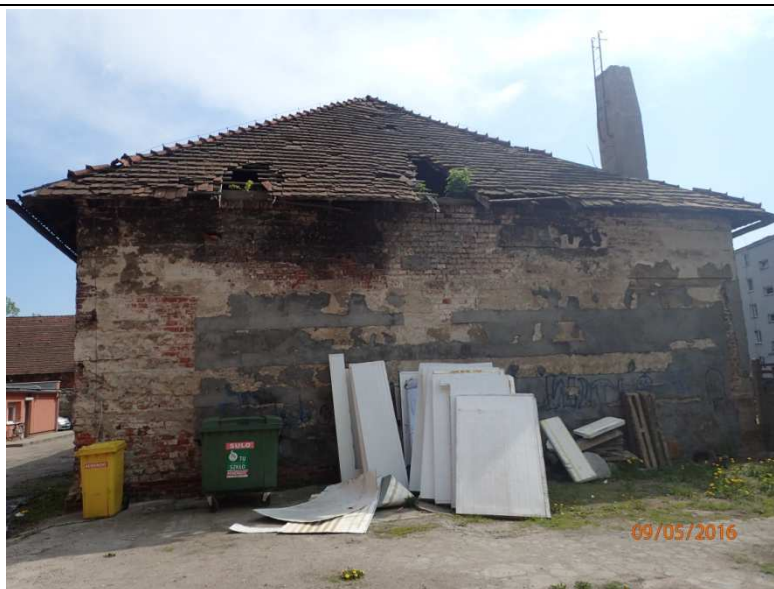
**Fot. Z1-5.**  
Elewacja szczytowa w części „B” - stro-  
na północna

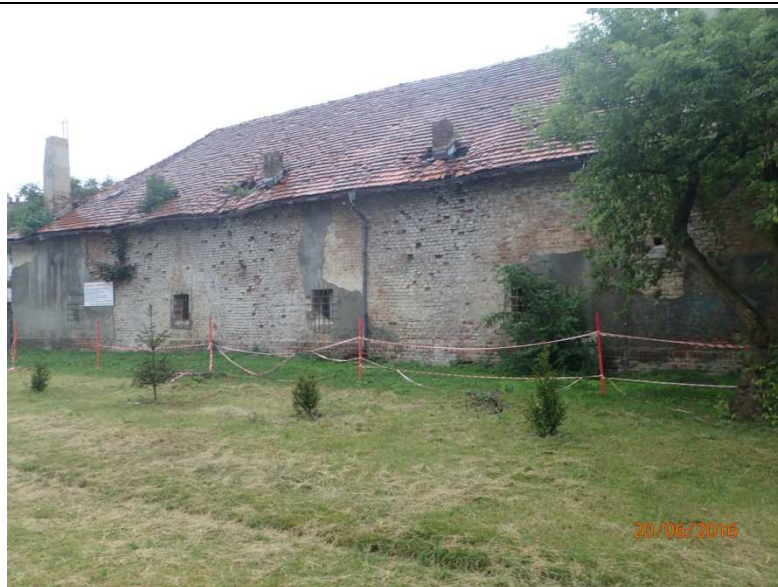
**Fot. Z1-6.**  
Część elewacji zachodniej części „B” –  
od strony ul. Spółdzielców

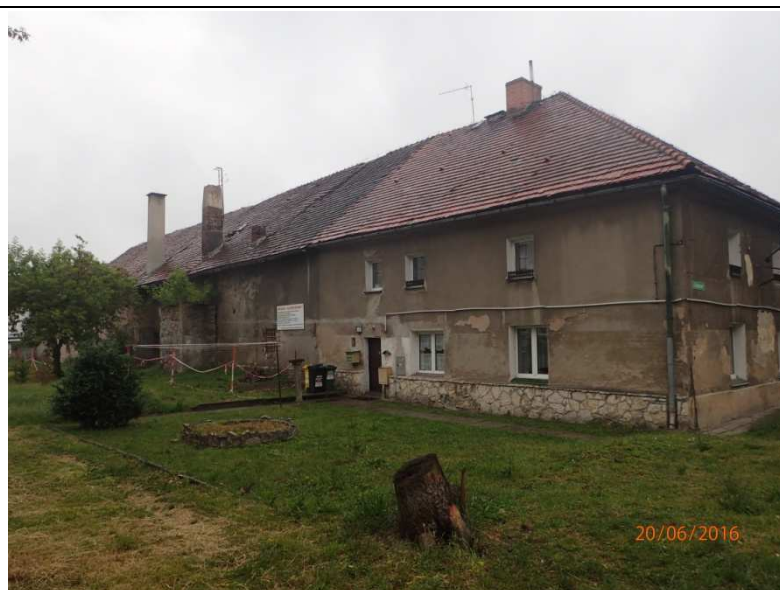
**Fot. Z1-7.**  
Elewacja zachodnia części „B” z widokiem części mieszkalnej „M”

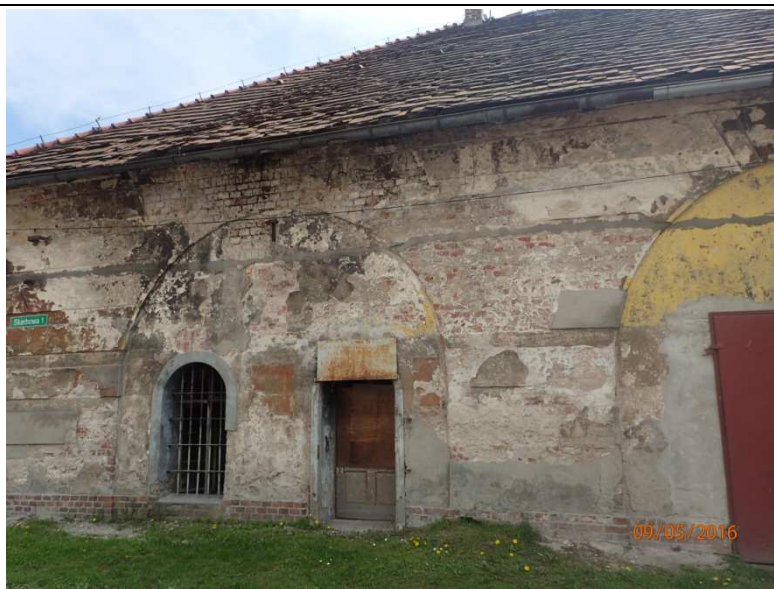
**Fot. Z1-8.**  
Fragment elewacji północnej związany z kazamatą A1

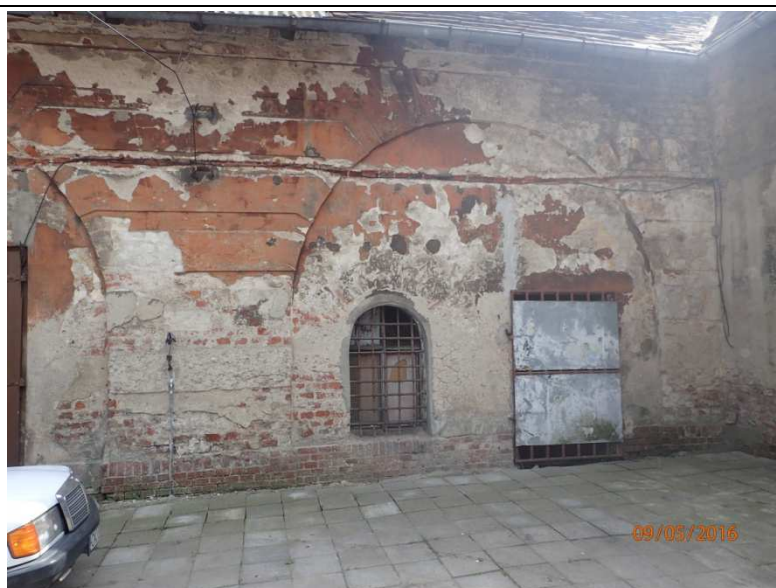
**Fot. Z1-9.**  
Fragment elewacji północnej związanej z kazamatą A7”

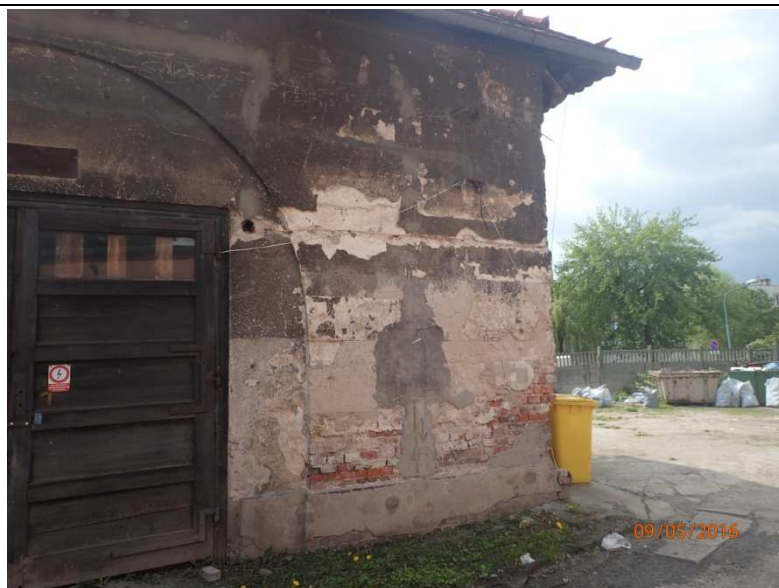
**Fot. Z1-10.**  
Końcowy fragment elewacji wschodnie  
związany z kazamatą B7

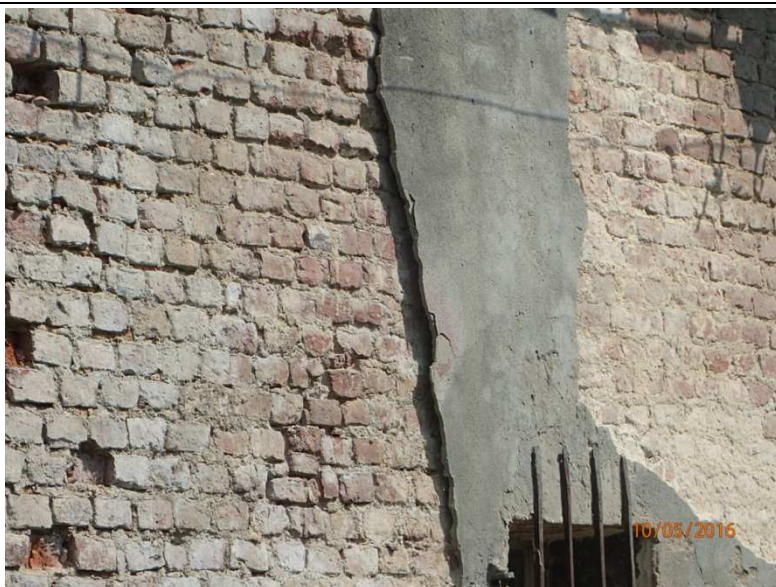
**Fot. Z1-12.**  
Stan powierzchni murów zewnętrznej  
ściany zachodniej

- Fot. Z1-12.** Stan powierzchni murów zewnętrznej ściany zachodniej.
- Fot. Z1-13.** Znaczny obszar degradacji technicznej powierzchni murów ściany zachodniej.

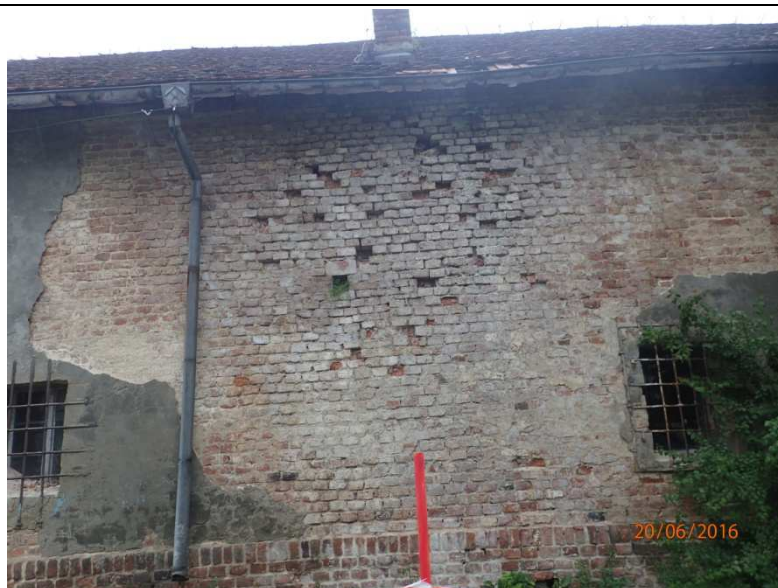
**Fot. Z1-13.**  
Znaczny obszar degradacji technicznej  
powierzchni murów ściany zachodniej

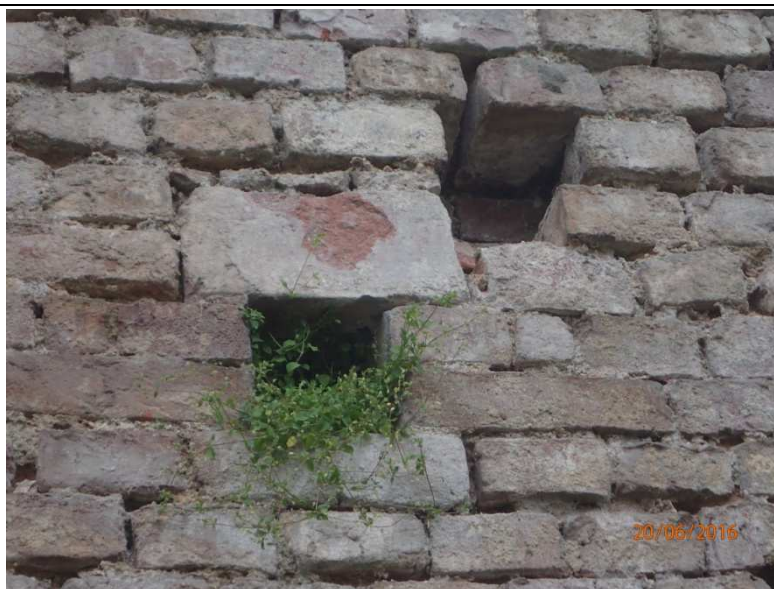
**Fot. Z1-14.**  
Porosty roślinne i luźne cegły w murze  
zewnętrznym elewacji zachodniej

- Fot. Z1-14.** Porosty roślinne i luźne cegły w murze zewnętrznym elewacji zachodniej.
- Fot. Z1-15.** Stan techniczny dobudówki do części „B” – widoczne znaczne porosty roślinne.

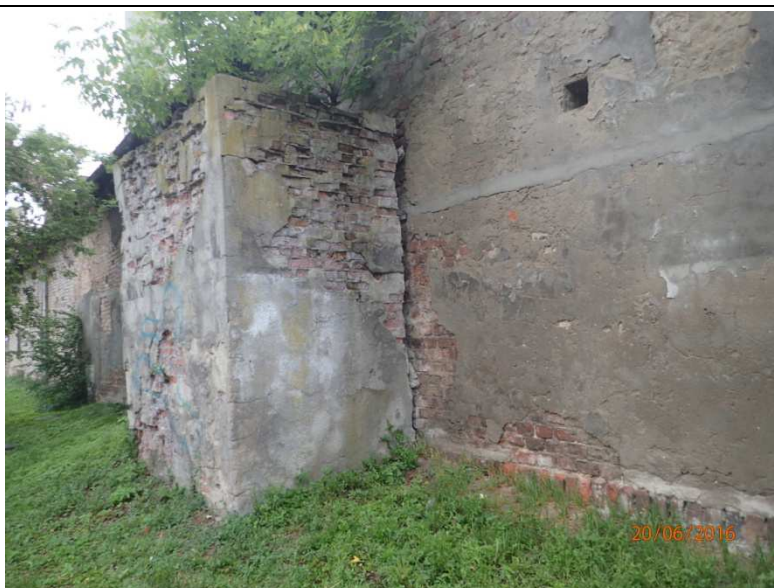
**Fot. Z1-15.**  
Stan techniczny dobudówki  
do części „B” – widoczne znaczne  
porosty roślinne

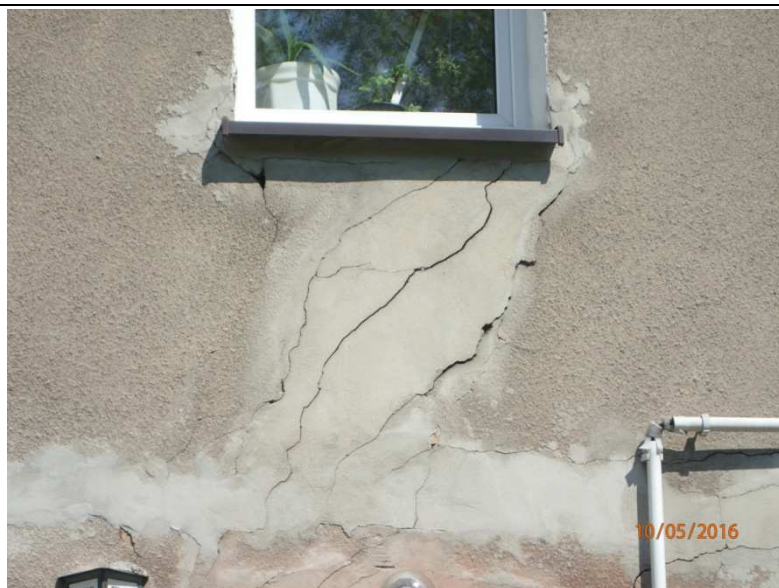
**Fot. Z1-16.**  
Pęknięcia ściany i nieskuteczność  
naprawy na elewacji zachodniej części  
mieszkalnej „M”

- Fot. Z1-16.** Pęknięcia ściany i nieskuteczność naprawy na elewacji zachodniej części mieszkalnej „M”.
- Fot. Z1-17.** Fragment elewacji południowej bezpośrednio związany z kazamatą A1.

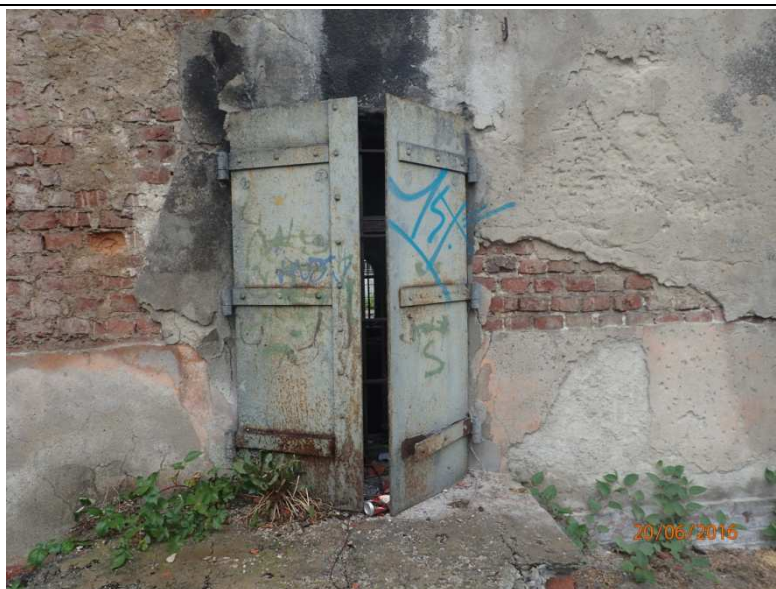
**Fot. Z1-17.**  
Fragment elewacji południowej bezpo-  
średnio związany z kazamatą A1

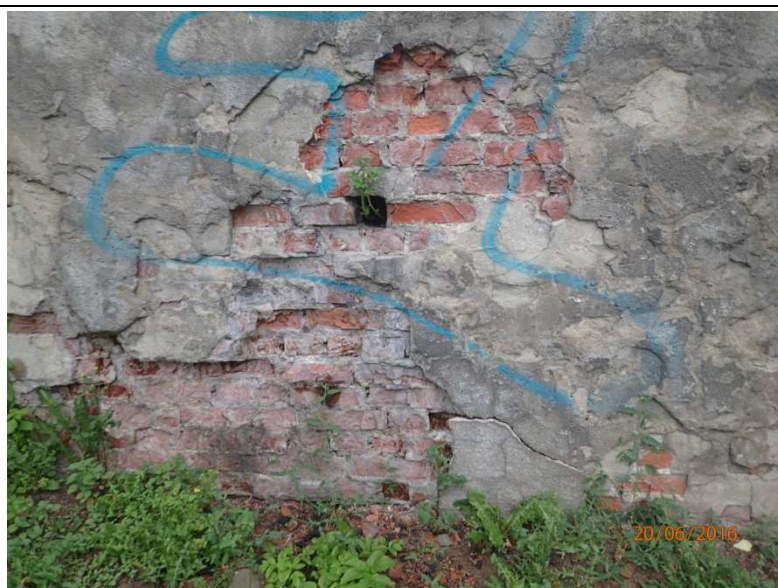
**Fot. Z1-18.**  
Fragment cokołu ściany zachodniej –  
widoczny zakres degradacji technicznej

- Fot. Z1-18.** Fragment cokołu ściany zachodniej – widoczny zakres degradacji technicznej.
- Fot. Z1-19.** Degradacja cokołu ściany południowej części „A” – widoczny ślad poziomu wody zalewowej z powodzi w 1997 roku.

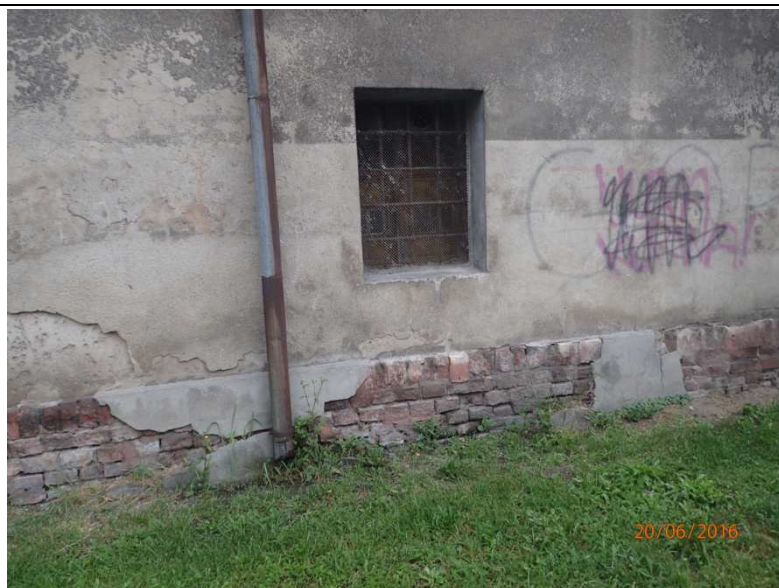
**Fot. Z1-19.**

Degradacja cokołu ściany południowej części „A” – widoczny ślad poziomego wody zalewowej z powodzi w 1997 roku

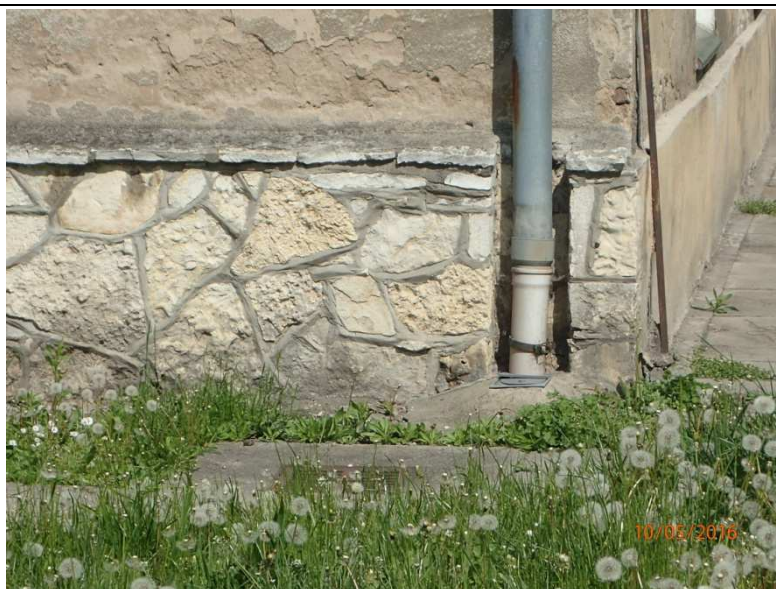
**Fot. Z1-20.**  
Cokół i odprowadzenie wód opadowych  
w części mieszkalnej „M”

- Fot. Z1-20.** Cokół i odprowadzenie wód opadowych w części mieszkalnej „M”.
- Fot. Z1-21.** Zniszczony fragment cokołu ściany wschodniej części „B”.
- Fot. Z1-22.** Zakończenie rury spustowej odprowadzającej wody opadowe na teren i zdegradowany fragment cokołu.

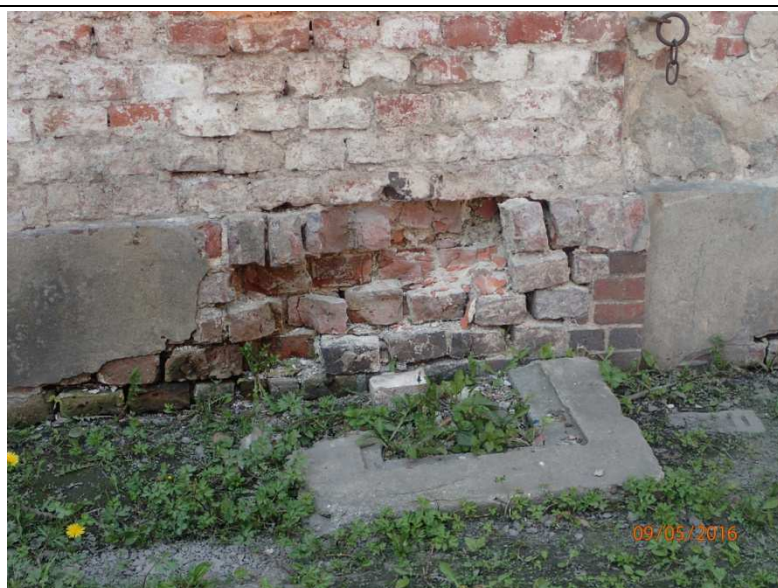
**Fot. Z1-21.**

Zniszczony fragment cokołu ściany wschodniej części „B”

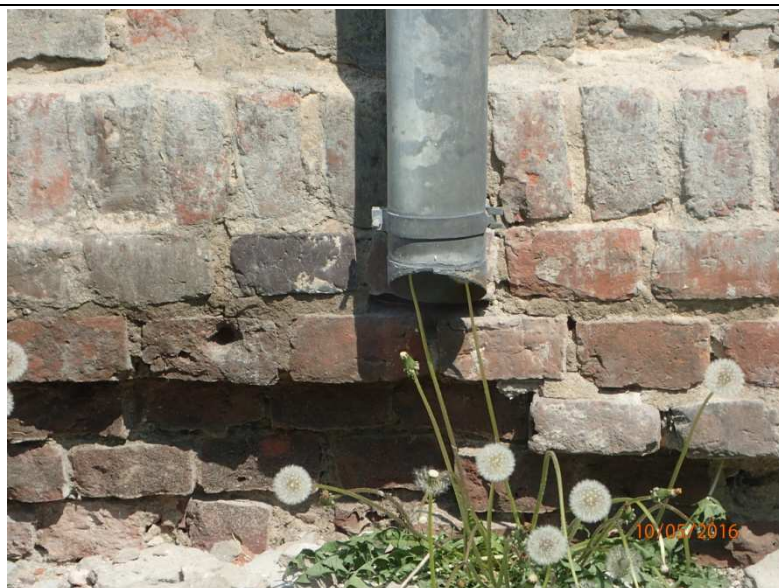
**Fot. Z1-22.**  
Zakończenie rury spustowej odprowadzającej wody opadowe na teren i zdegradowany fragment cokołu

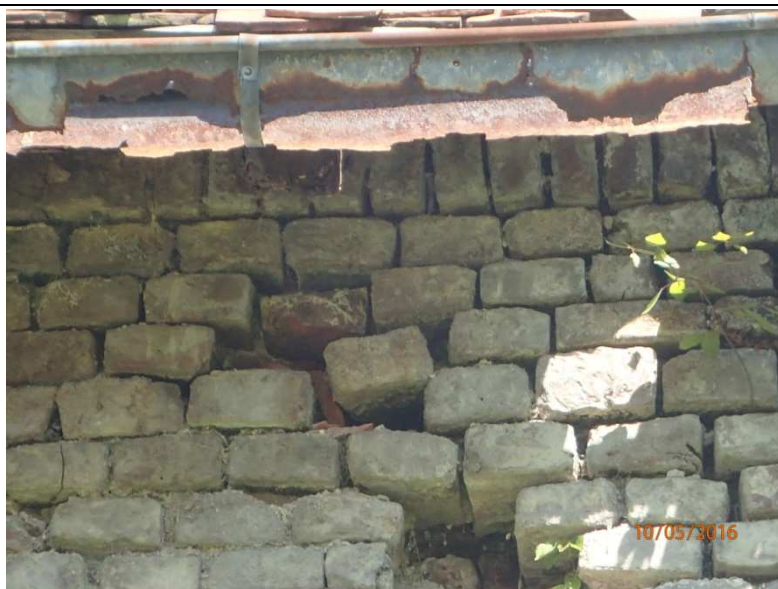
**Fot. Z1-23.**  
Znaczne zniszczenia korony murów i skorodowane rynny od strony zachodniej w części „B”

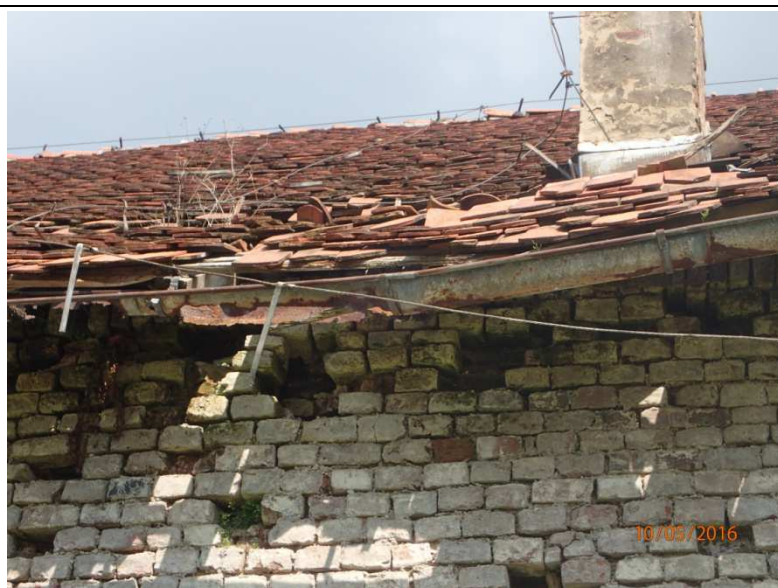
**Fot. Z1-24.**  
Zniszczenia fragmentu połaci dachu, korony murów i rynien w części „B” od strony zachodniej

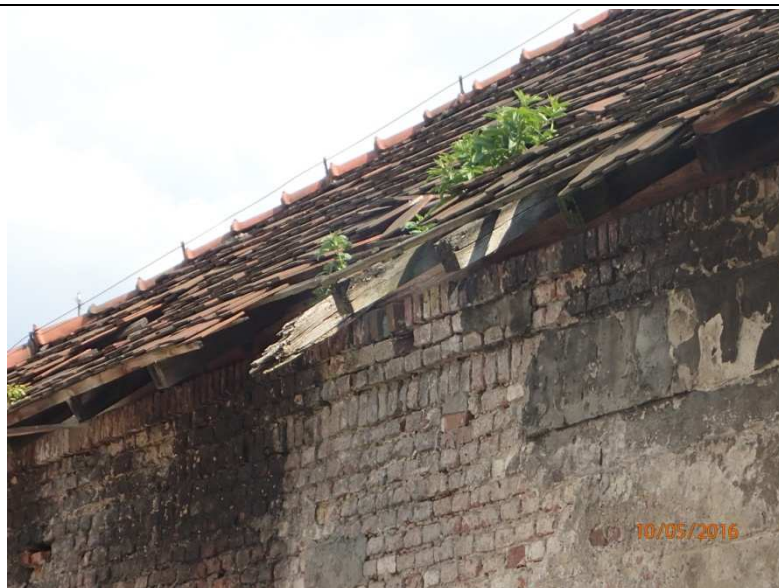
**Fot. Z1-25.**  
Degradacja połaci dachu i korony murów od strony północnej w części „B”

- Fot. Z1-25.** Degradacja połączenia dachu i korony murów od strony północnej w części „B”.
- Fot. Z1-26.** Pęknięcia i zarysowania korony murów w części mieszkalnej „M”.

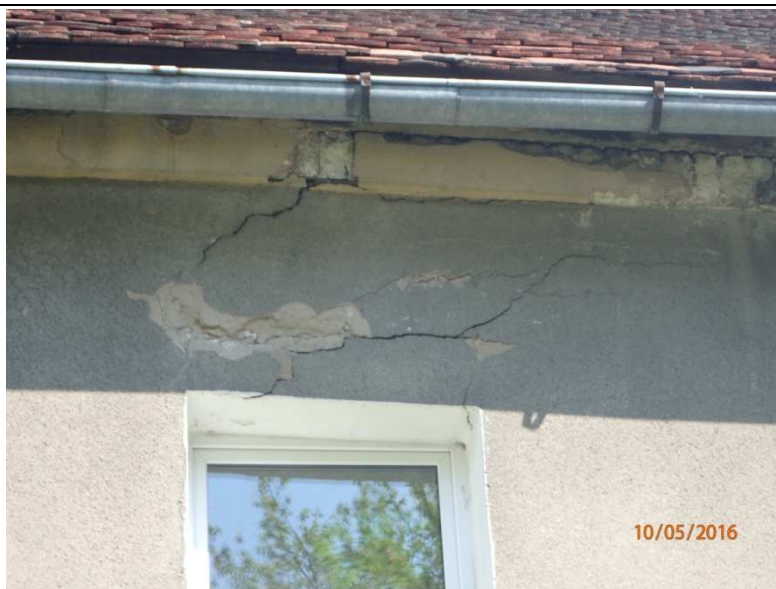
**Fot. Z1-26.**  
Pęknięcia i zarysowani korony murów w części mieszkalnej „M”

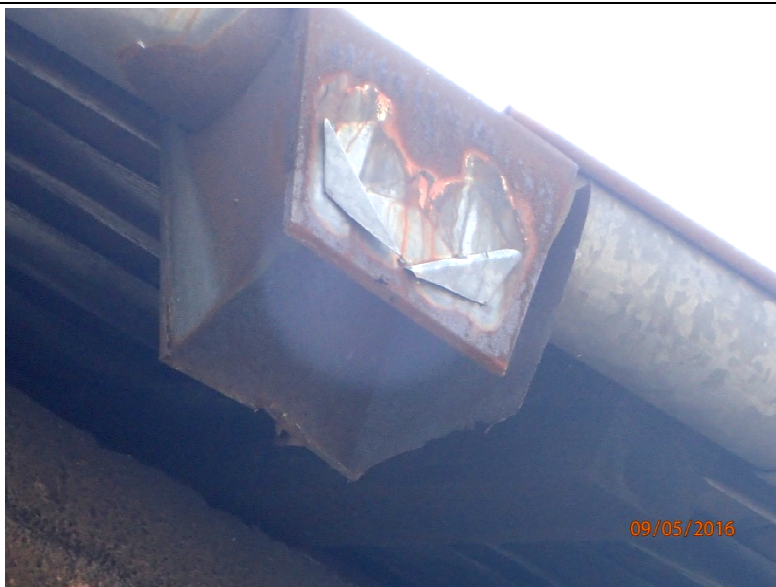
**Fot. Z1-27.**  
Zniszczony kosz rynnowy z brakiem połączenia z rurą spustową

- Fot. Z1-27.** Zniszczony kosz rynnowy z brakiem połączenia z rurą spustową.

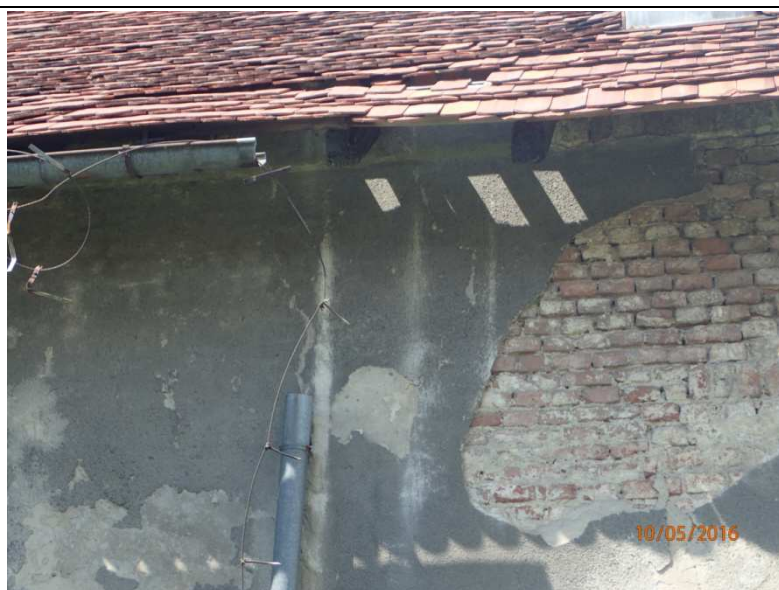
**Fot. Z1-28.**  
Zdewastowany system odwodnienia  
dachu – braki odcinków rynien i rury  
spustowej

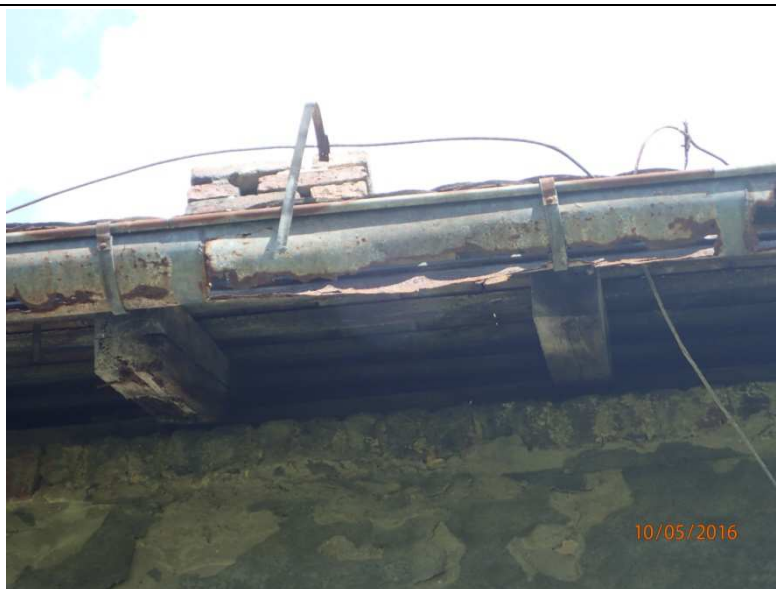
**Fot. Z1-29.**  
Skorodowane rynny i luźne przewody  
instalacji odgromowej

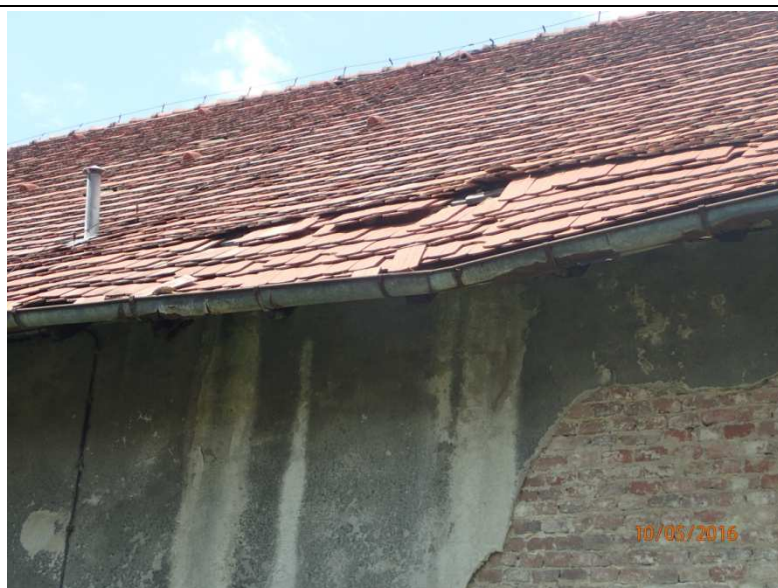
**Fot. Z1-30.**  
Załamanie połaci dachu i zniszczone  
przez korozję rynny

- Fot. Z1-30.** Załamane połacie dachu i zniszczone przez korozję rynny.
- Fot. Z1-31.** Skorodowane rynny od strony północnej w części „A”.
- Fot. Z1-32.** Skorodowane rynny i luźne przewody instalacji odgromowej w części „A”.

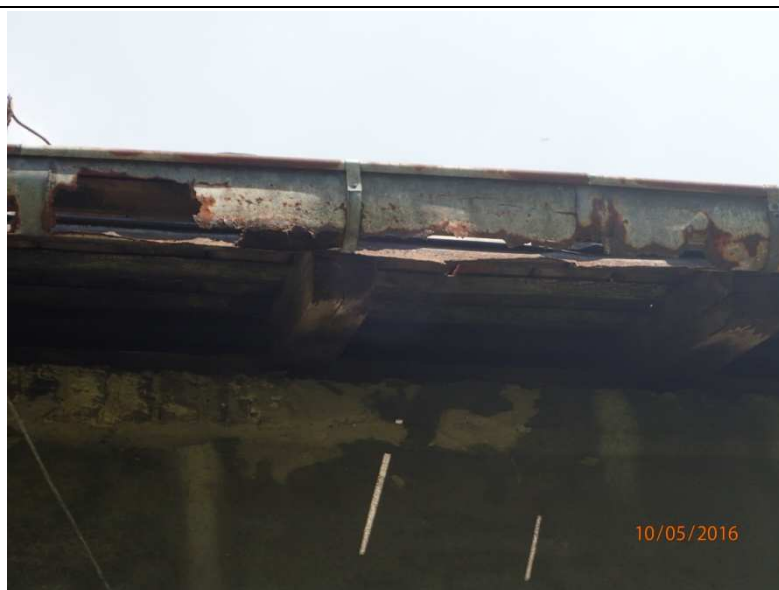
**Fot. Z1-31.**  
Skorodowane rynny od strony północnej  
w części „A”

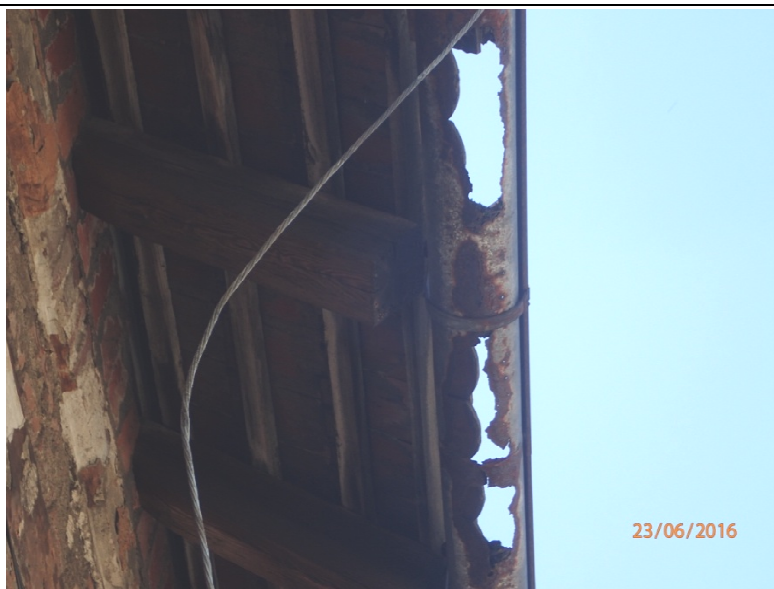
**Fot. Z1-32.**  
Skorodowane rynny i luźne przewody  
instalacji odgromowej w części „A”

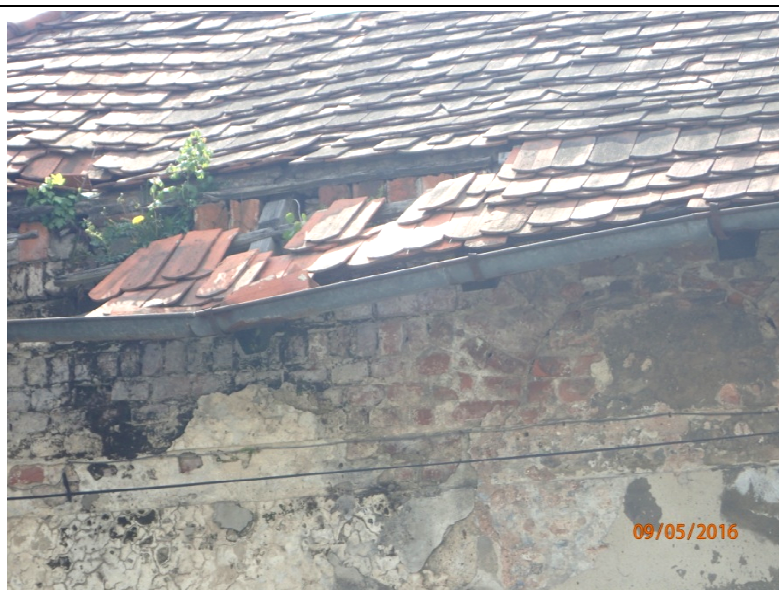
**Fot. Z1-33.**  
Załamanie połaci dachu i zniszczone  
rynny od strony północnej części „B”

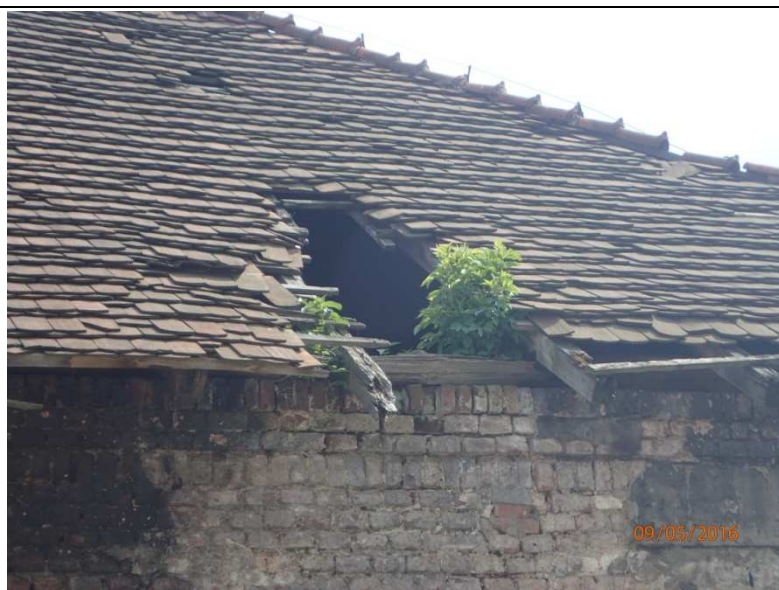
**Fot. Z1-34.**  
Zniszczony fragment dachu wraz z jego konstrukcją

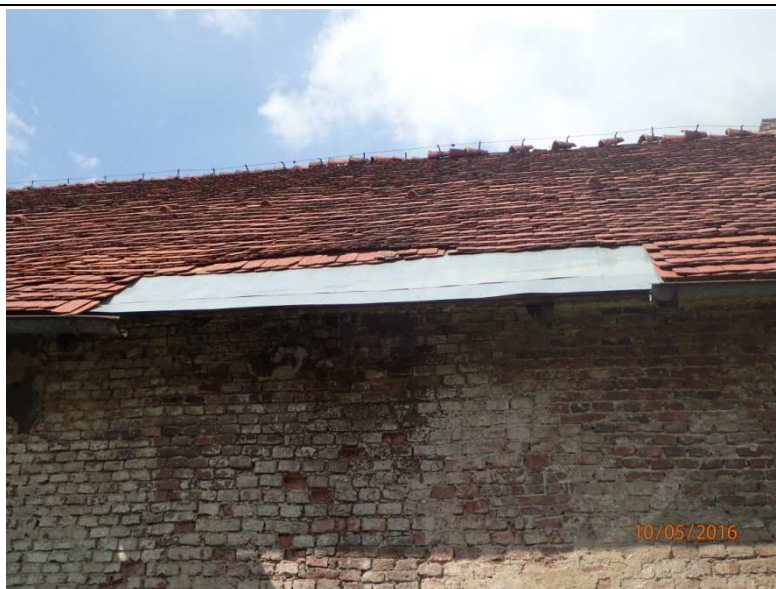
**Fot. Z1-35.**  
Prowizoryczna naprawa poszycia dachu  
za pomocą blachy ocynkowanej i leżące  
w kalenicy luźne gąsiory

- Fot. Z1-35.** Prowizoryczna naprawa poszycia dachu za pomocą blachy ocynkowanej i leżące w kalenicy luźne gąsiory.
- Fot. Z1-36.** Zniszczony fragment połaci dachu i systemu odwodnienia dachu – widoczne znaczne porosty roślinne.

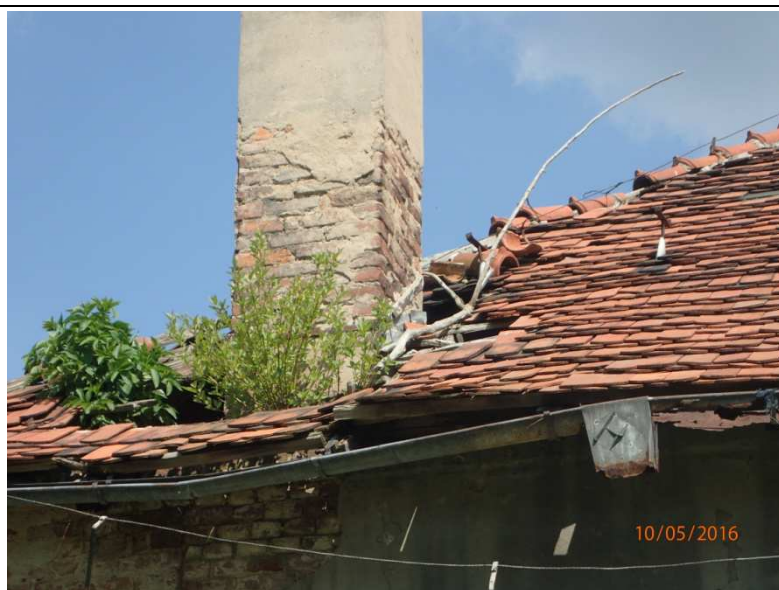
**Fot. Z1-36.**  
Zniszczony fragment połaci dachu i sys-  
temu odwodnienia dachu – widoczne  
znaczne porosty roślinne

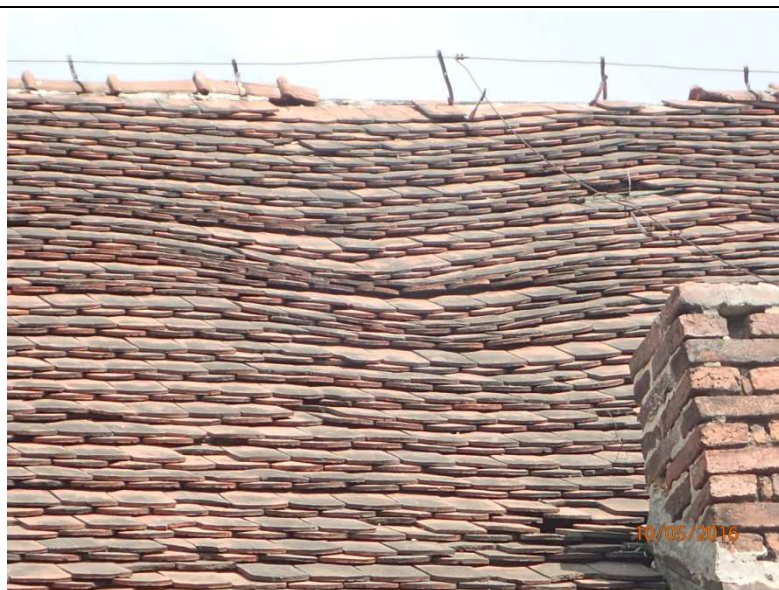
**Fot. Z1-37.**  
Widoczne falowanie połaci dachu i braki gąsiorów w kalenicy

- Fot. Z1-37.** Widoczne falowanie połaci dachu i braki gąsiorów w kalenicy.
- Fot. Z1-38.** Degradacja połaci dachu w rejonie lokalizacji komina.
- Fot. Z1-39.** Stan połaci dachu w części mieszkalnej.

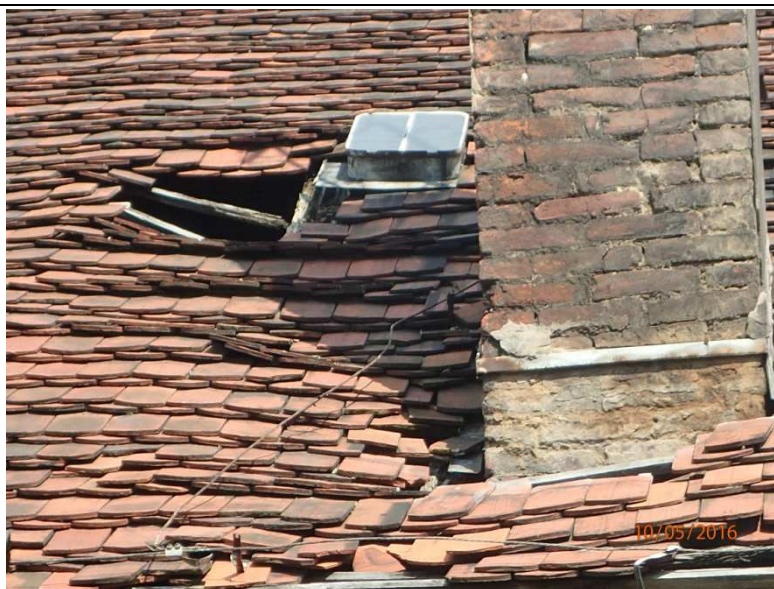
**Fot. Z1-38.**  
Degradacja połaci dachu w rejonie lokalizacji komina

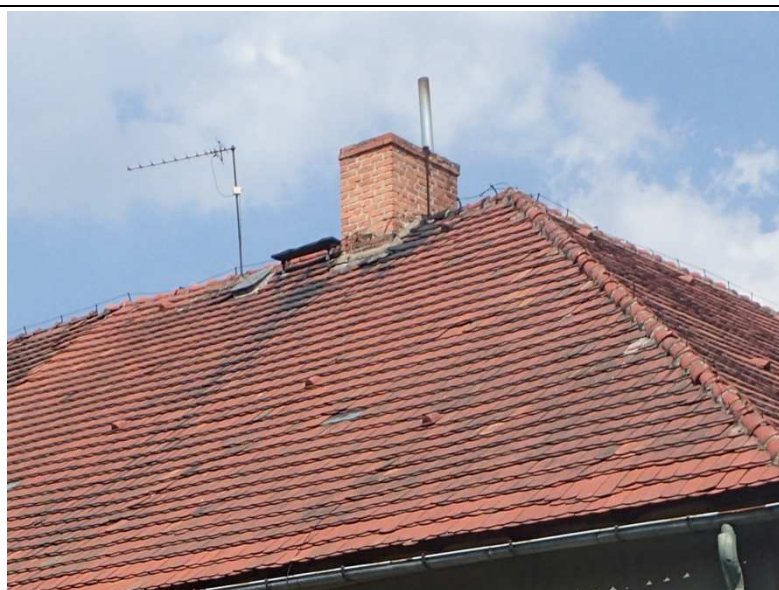
**Fot. Z1-39.**  
Stan połaci dachu w części mieszkalnej

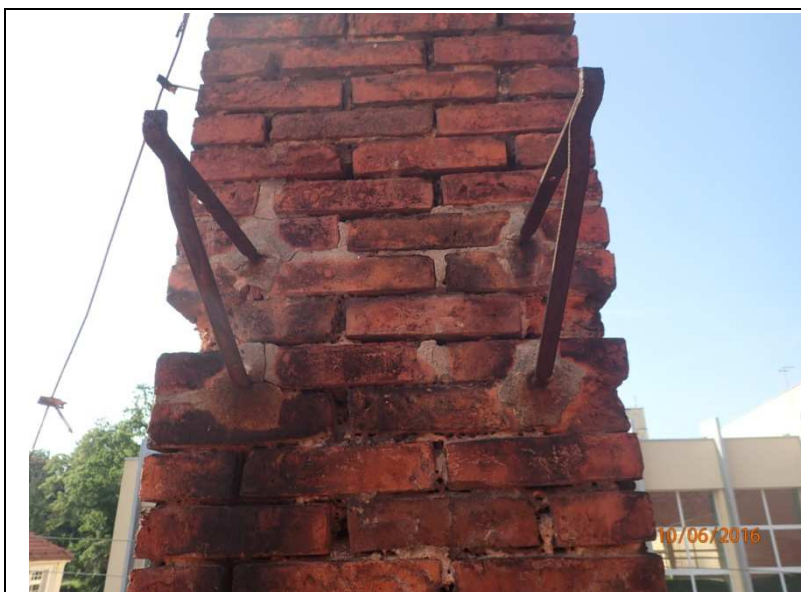
**Fot. Z1-40.**  
Stan techniczny komina murowanego –  
widoczna erozja zaprawy wiążącej oraz  
brak ławy kominiarskiej

- Fot. Z1-40.** Stan techniczny komina murowanego – widoczna erozja zaprawy wiążącej oraz brak ławy kominiarskiej.
- Fot. Z1-41.** Obrazowy stan komina z widocznymi ubytkami zaprawy oraz erozją cegieł.

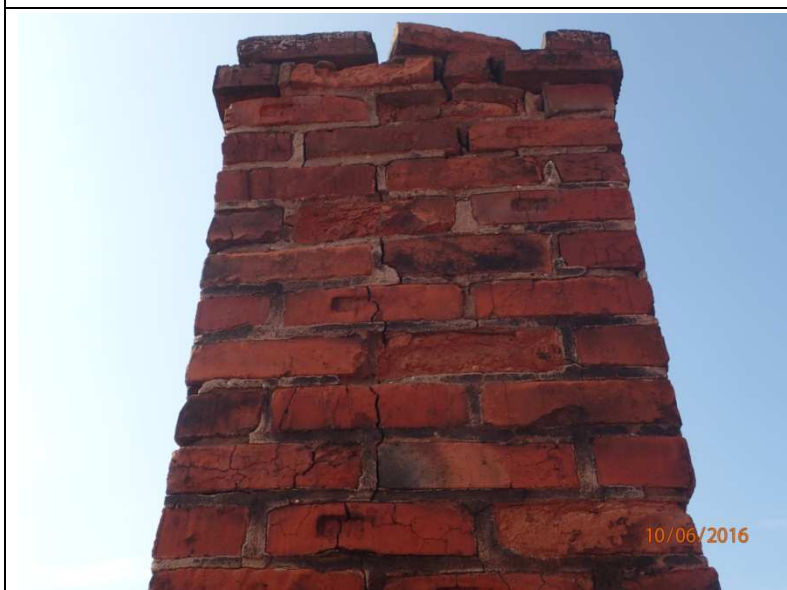
**Fot. Z1-41.**  
Obrazowy stan komina z widocznymi  
ubytkami zaprawy oraz erozją cegieł

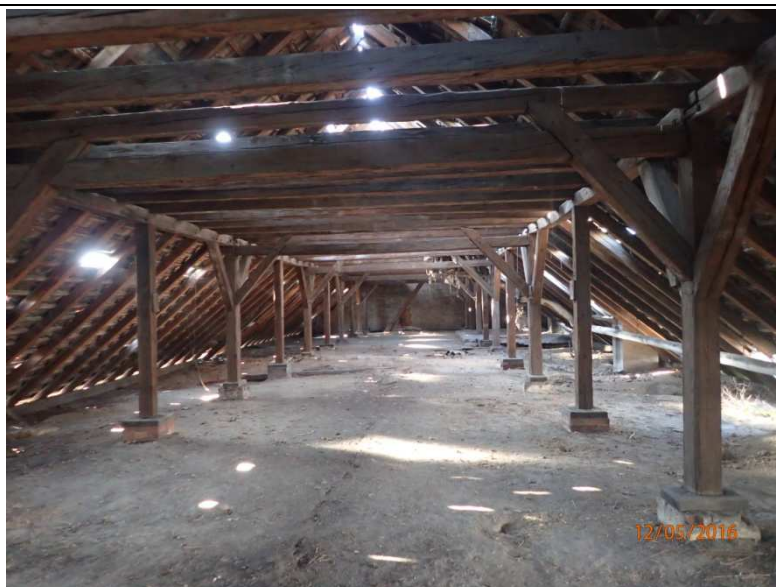
**Fot. Z1-43.**  
Układ konstrukcji drewnianej dachu nad częścią „A”

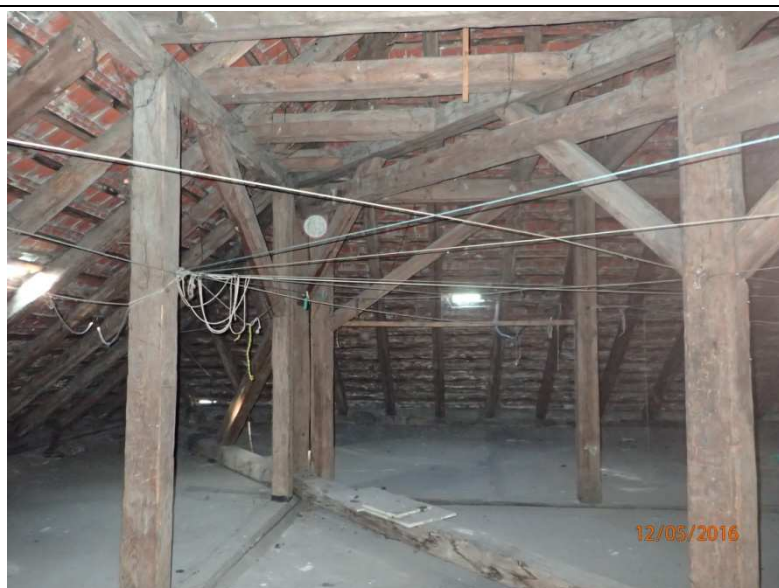
**Fot. Z1-44.**  
Układ konstrukcji drewnianej dachu nad częścią „B”

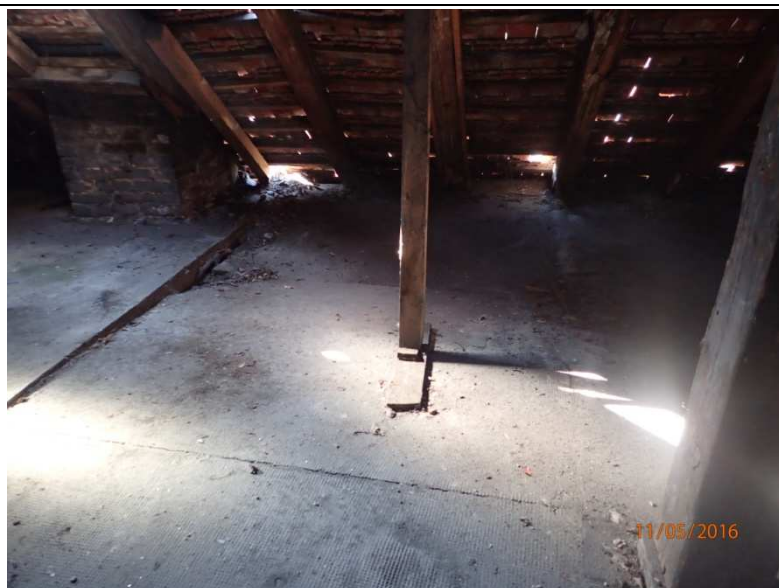
**Fot. Z1-45.**  
Układ konstrukcji drewnianej dachu nad częścią mieszkalną „M”

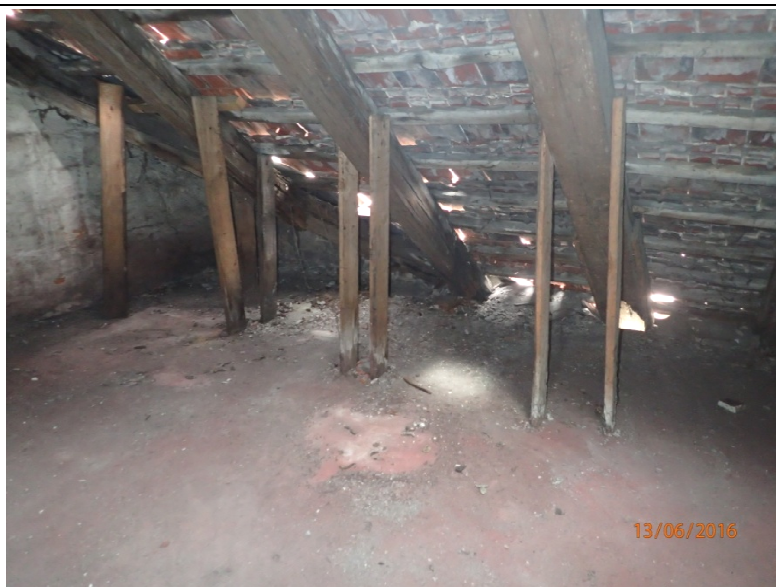
**Fot. Z1-46.**  
Prowizoryczne podparcie dodatkowym  
słupkiem krokwi, nieszczelności  
w poszyciu i załamana płyta posadzki  
w części „A”

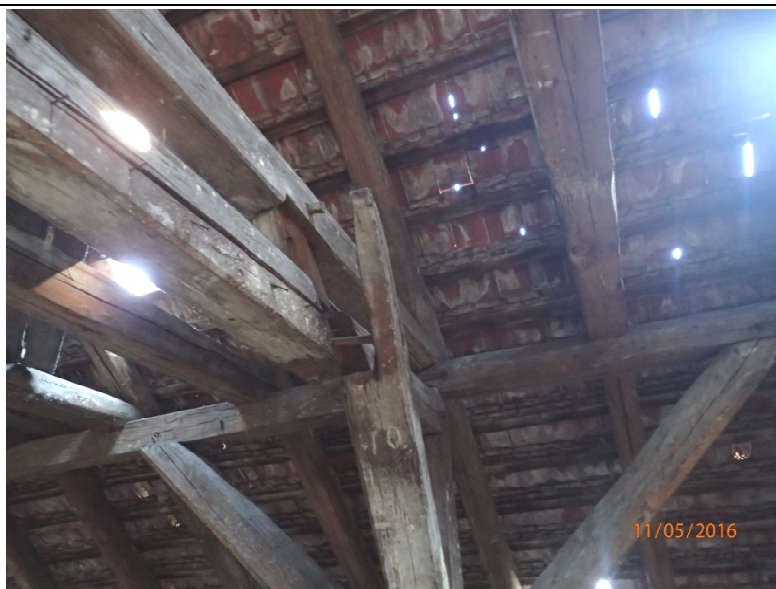
**Fot. Z1-49.**

Zastąpienie krokwi dachowej przez dwie deski podtrzymujące poszycie, widoczne również nieszczelności w pokryciu

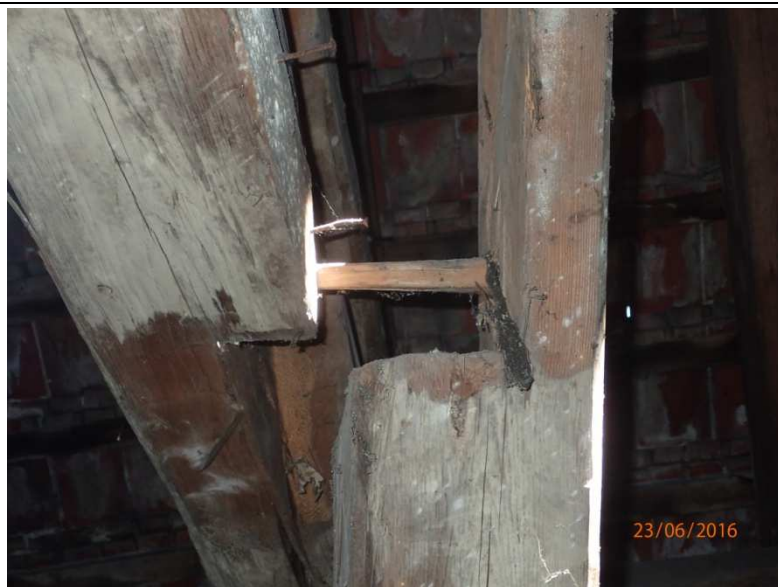
**Fot. Z1-50.**  
Rozpięty układ węzłowy więźby dachowej w części „A”
