## **Załącznik Z1**

do pracy nr **PK-202/2016**

***Ekspertyza techniczna***  
***dotycząca oceny stanu bezpieczeństwa konstrukcji budynku***  
***mieszkalno-użytkowego przy ul. Skarbowej nr 1***  
***w K-Koźlu oraz inwentaryzacja budowlana tego budynku***

## **Dokumentacja fotograficzna**

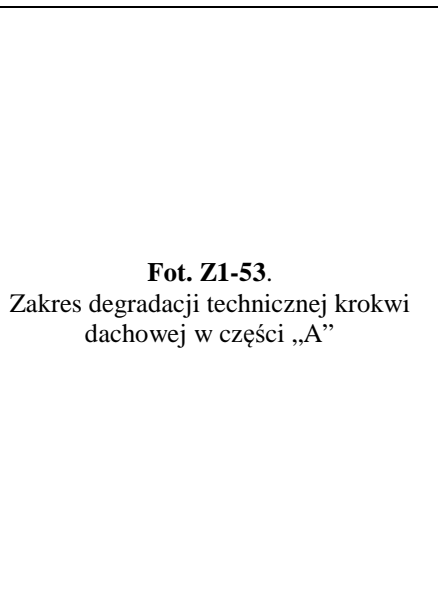
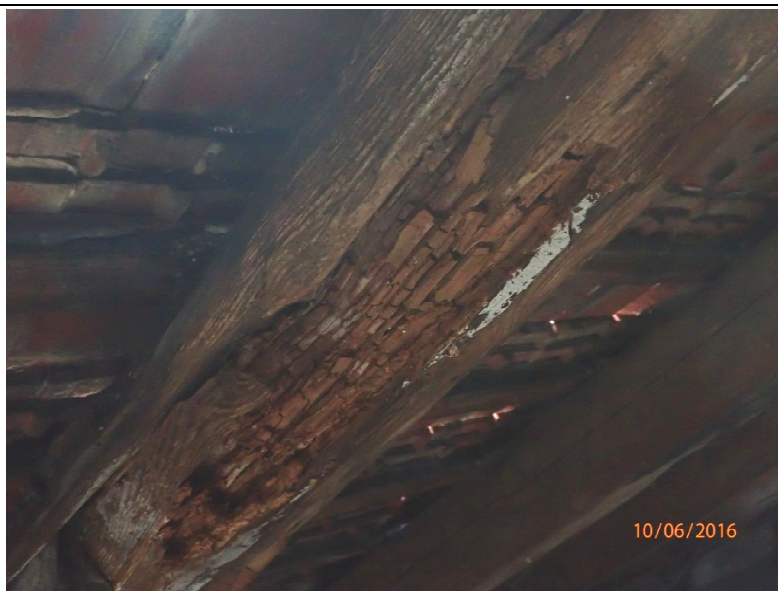
**Fot. Z1-52.**  
Widoczne znaczne ugięcie płatwi  
w układzie podłużnym części „A”

- Fot. Z1-52.** Widoczne znaczne ugięcie płatwi w układzie podłużnym części „A”.
- Fot. Z1-53.** Zakres degradacji technicznej krokwi dachowej w części „A”.

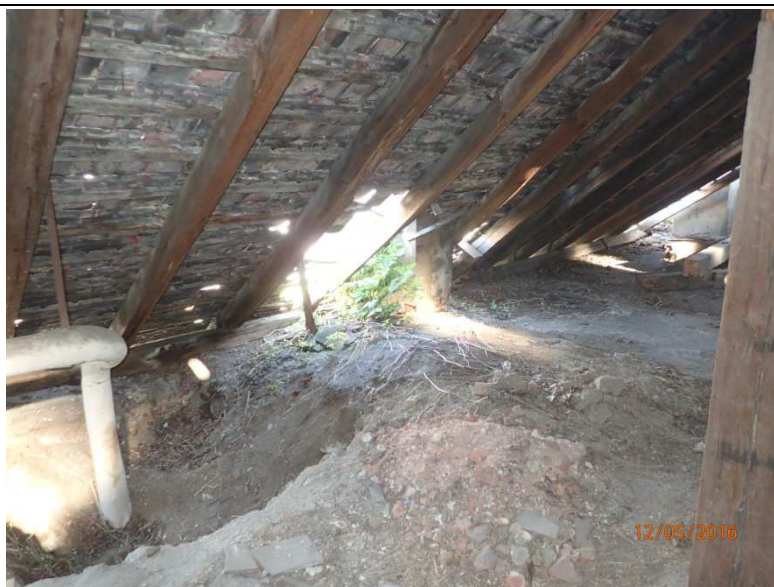
**Fot. Z1-58.**  
Widok na kalenicę w części „B” -  
znaczne ubytki w pokryciu

- Fot. Z1-56.** Zakres zniszczeń w rejonie oparcia krokwi na namurnicy w części „A”.
- Fot. Z1-57.** Podstawa słupa więźby dachowej w części „A”.
- Fot. Z1-58.** Widok na kalenicę w części „B” - znaczne ubytki w pokryciu.

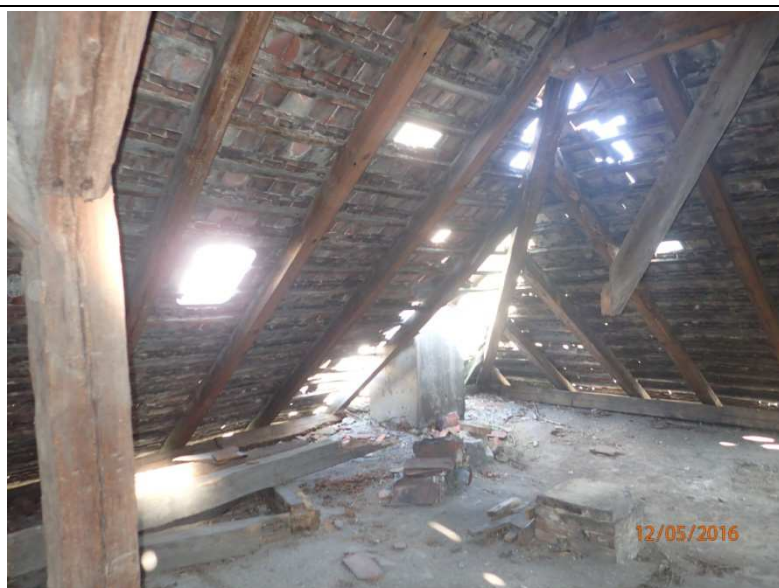
**Fot. Z1-59.**  
Zakres znacznych obszarów zniszczeń  
dachu w części „B”

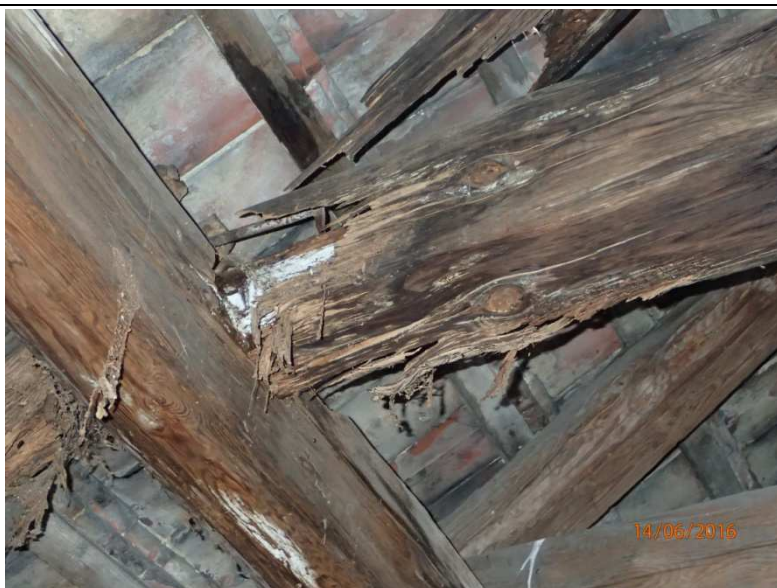
**Fot. Z1-60.**  
Zniszczenia dachu w partii szczytowej  
części „B”

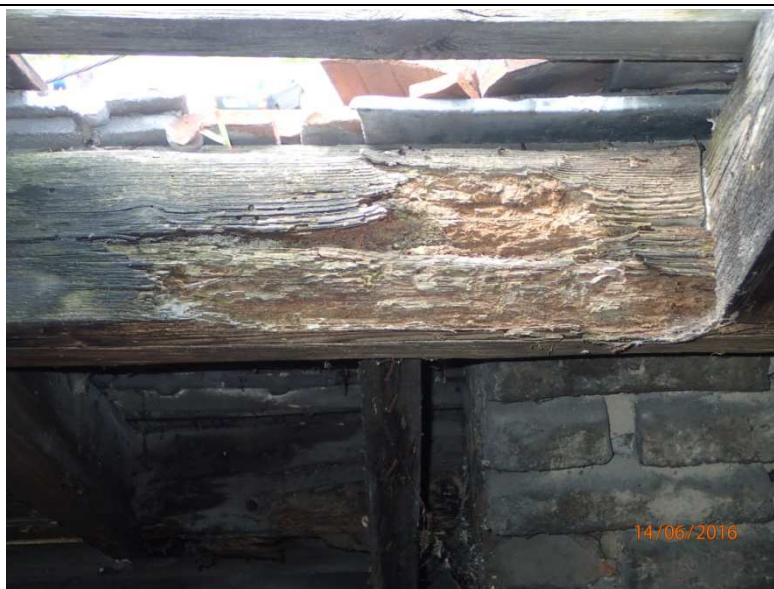
**Fot. Z1-61.**  
Zbutwiałe podparcie jętki i krokwi  
w części „B”

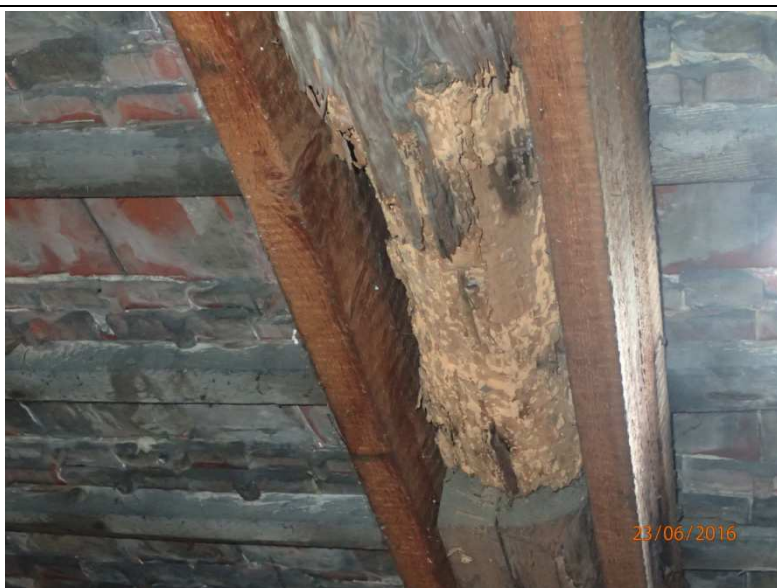
**Fot. Z1-62.**  
Widoczne ślady i zakres porażenia owa-  
dami wymianu przy kominie

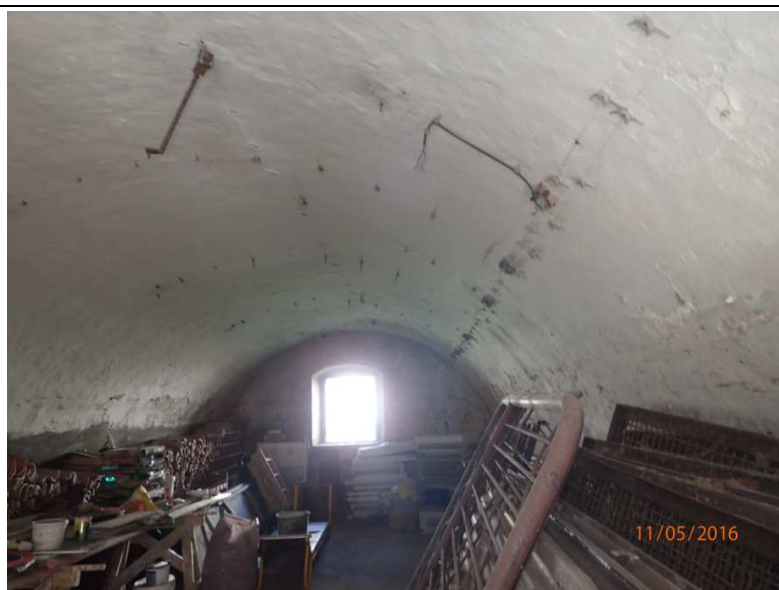
**Fot. Z1-68.**  
Widoczne ślady i konsekwencje zawil-  
gocenia sklepienia w kazamacie B1

**Fot. Z1-68.**Widoczne ślady i konsekwencje zawilgocenia sklepienia w kazamacie B1.

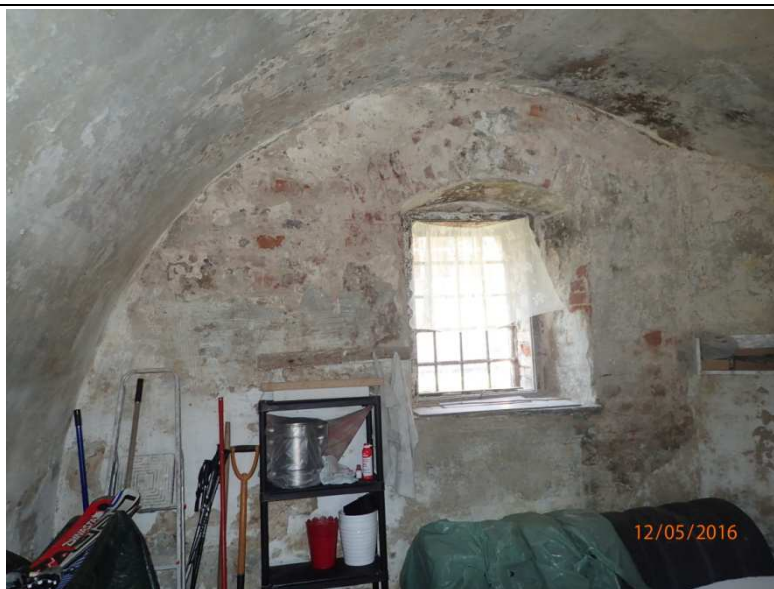
**Fot. Z1-70.**  
Widoczne ślady po zawilgoceniach na  
sklepieniu kazamaty B3

**Fot. Z1-70.**Widoczne ślady po zawilgoceniach na sklepieniu kazamaty B3.

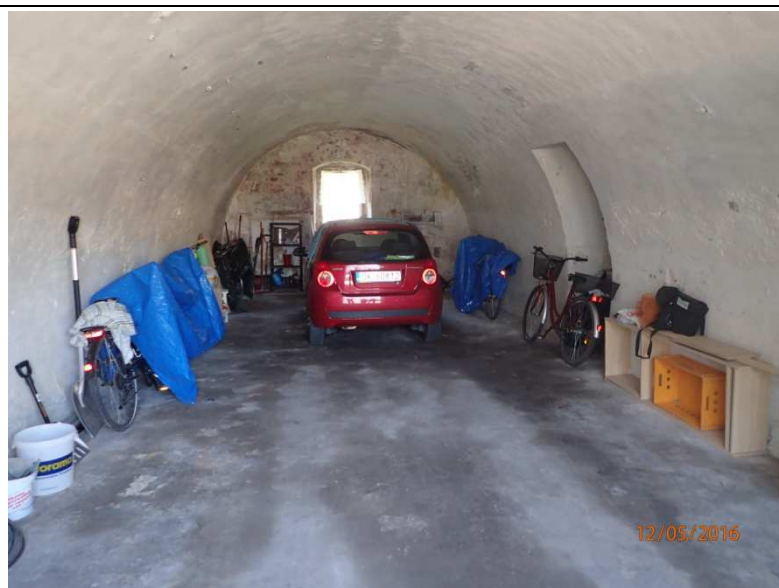
**Fot. Z1-71.**  
Znaczne ślady zawilgoceń ściany i skle-  
pienia kazamaty w części „A”

**Fot. Z1-71.**Znaczne ślady zawilgoceń ściany i sklepienia kazamaty w części „B”.
