KONCEPCJA URBANISTYCZNO-ARCHITEKTONICZNA INWESTYCJI MIESZKANIOWEJ
OPRACOWANA NA MOCY PRZEPISÓW USTAWY Z DNIA 7 LIPCA 2018 ROKU O ULATWIENIACH W PRZYGOTO-
WANIU I REALIZACJI INWESTYCJI MIESZKANIOWYCH (DZ.U.2018.1496)

INWESTYCJA: PRZEBUDOWA ISTNIEJĄCEGO BUDYNKU NA BUDYNEK MIESZKALNY
WIELORODZINNY

LOKALIZACJA: KĘDZIERZYN-KOŻŁE, UL. ŻEROMSKIEGO 1, DZIAŁKI NR 1849/1, 1849/2,
1848/3, 1847, 1655/4, 1850/4

PROJEKTANT: arch. ADAM SZCZEGIELNIAK
UPR. PROJEKTOWE NR 222/87/OP, CZŁONEK
OpOIA RP, NUMER EWIDENCYJNY OP -0004

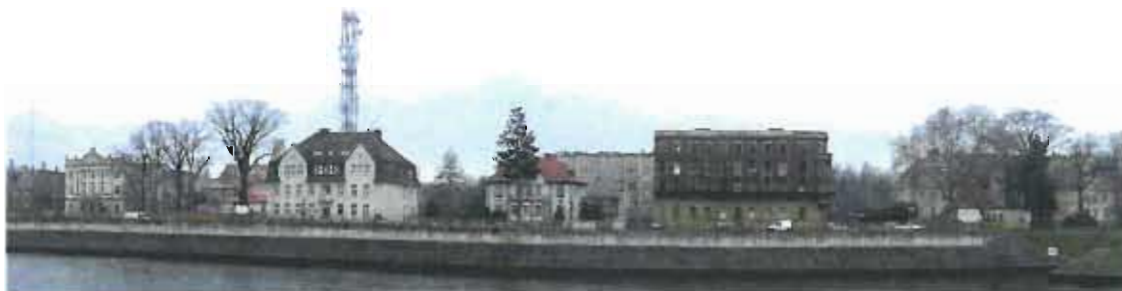
Rys. 3. Widok rejonu inwestycji od strony Odry, stan 2018r.

- d) Zabudowa istniejąca na terenie inwestycji jest zróżnicowana pod względem parametrów geometrycznych oraz posiada zróżnicowane walory stylistyczne, pochodzi również z różnych okresów historycznych. Niektóre elementy tej zabudowy są niewątpliwie wartościowe jak np. przedmiotowy budynek mieszkalny, budynek obecnej Wojskowej Komendy Uzupelnień czy budynki banku PKO SA czy Urzędu Pocztowego 1. Niektóre zaś są obiektami niehistorycznymi, bez większej wartości np. zasadniczy budynek Gimnazjum nr 1 czy także sali sportowej Gimnazjum-wzniesiony współcześnie. Wszystkie obiekty w rejonie inwestycji posiadają na tyle zróżnicowany charakter, także wielkościowy, że trudno jest mówić w tym przypadku o jakimkolwiek kontekście urbanistycznym w miejscu inwestycji. Inne wreszcie są zasadniczymi elementami utrudniającymi ocenę wartości rejonu- maszt przekaźnikowy telekomunikacyjny. Pokazuje to zdjęcie kwartału od strony Odry.

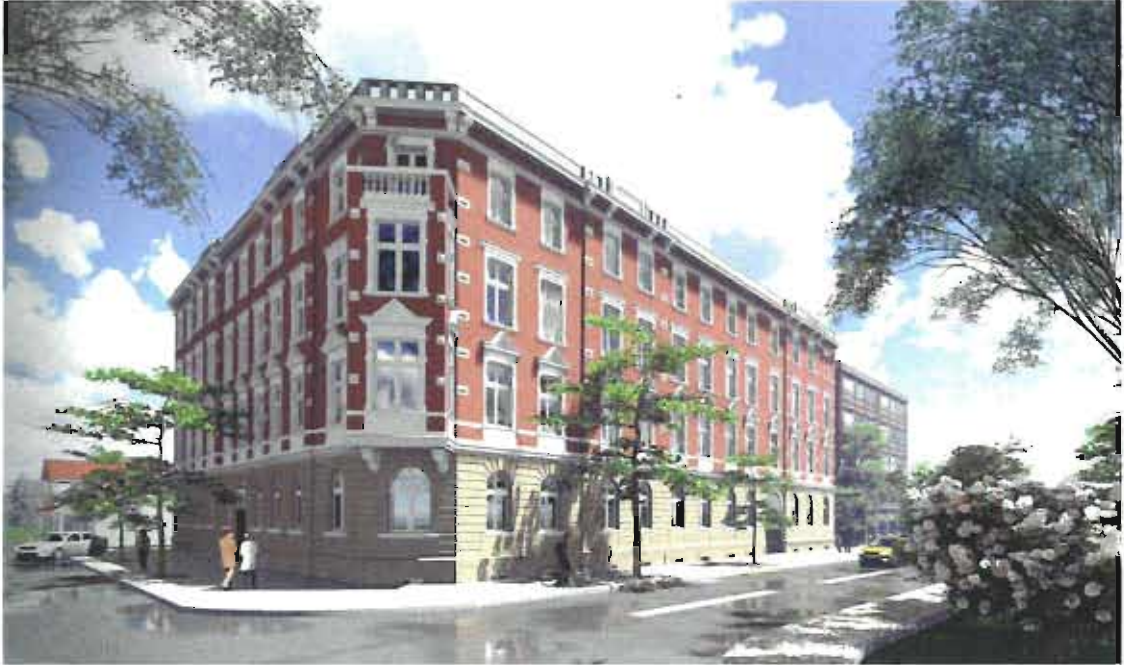
Rys. 4. Widok budynku od strony ulic Żeromskiego-Łukasiewicza- wizualizacja koncepcji

Z uwagi na charakter inwestycji nie można mówić również o kształtowaniu kompozycji architektonicznej zespołu zabudowy. Przebudowa budynku oraz przywrócenie mu charakteru budynku użytkowanego, ale jednocześnie będącego zabytkiem rejestrowym nakazuje wykonanie zadania w ramach odpowiednich wytycznych i procedur postępowania w robotach budowlanych. Poniżej pokazano docelowy wygląd przedmiotowego budynku po zakończeniu inwestycji.

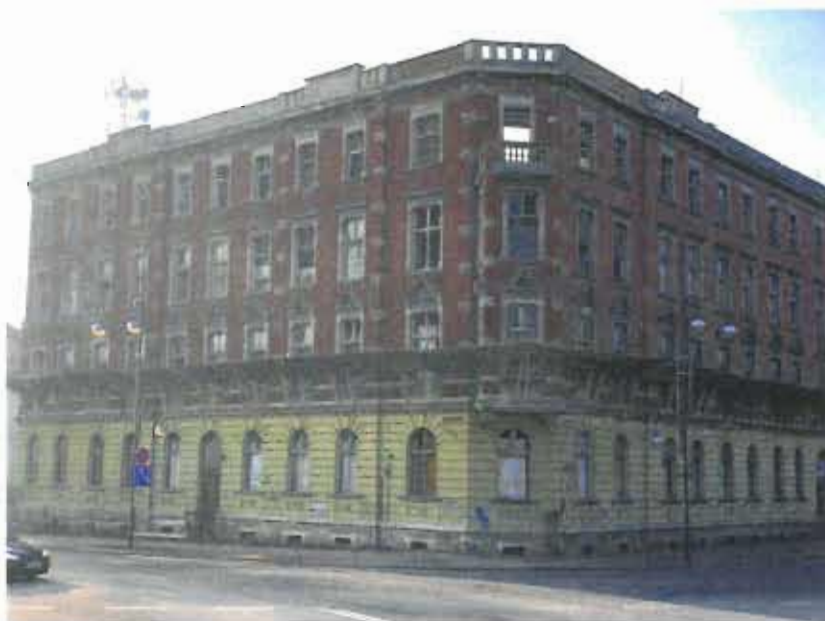
Rys. 5. Widok budynku od strony ulic Żeromskiego-Lukasiewicza- stan obecny 2018r.

Obiekt został wybudowany w ostatnich latach XIX wieku lub na przełomie wieków, w stylistyce odpowiadającej charakterowi kamienic mieszczańskich tego czasu. Istnieje wyraźna różnica akcentów dla elewacji ulicznych i dla elewacji zapleczych. Elewacje uliczne zostały stworzone jako tradycyjne, bazujące na idei wielkiego porządku (choć może w tym wypadku- raczej na pozostałościach tej idei), z podkreśleniem występowania form detalu budowlanego, ozdobnego okiennego jak i elementów elewacji właściwej w postaci gzymsu wieńczącego a także boniowanego pasa kondygnacji parteru. Zastosowano na tych elewacjach ponadto zróżnicowanie materiałowe łącząc ze sobą cegłę licówką oraz tynk. Także stolarka okienna i drzwiowa, choć zachowana jedynie we fragmentach, prezentuje interesujący zamysł oraz bogactwo detalu. Całość zabiegów w połączeniu z interesującym oraz nowatorskim, z uwagi na czas powstania obiektu, zastosowaniem prefabrykowanych elementów betonowych dla detalu wokółokiennego, czyni obie elewacje uliczne najbardziej wartościowymi elementami całego budynku i nakazuje szczególne ich traktowanie zarówno na etapie prac projektowych jak i budowlanych.

Pozostałe elewacje budynku mają zdecydowanie uboższy i raczej mało wartościowy charakter i nie można w nich znaleźć żadnych wartościowych elementów za wyjątkiem prozaicznego gzymsu z cegieł ukośnych układanych pionowo „na sztorc”, ponad kondygnacją parteru. Zarówno elementy elewacji właściwej jak i stolarka okienna – o ile w ogóle jest- mają charakter pośledni, dochodzi do tego również niezbyt wysoka jakość materiału ceglanego oraz jego zróżnicowanie powstałe w wyniku prac budowlanych prowadzonych na przestrzeni czasu użytkowania obiektu a także jako element czynności zabezpieczających budynek.
