KONCEPCJA URBANISTYCZNO-ARCHITEKTONICZNA INWESTYCJI MIESZKANIOWEJ
OPRACOWANA NA MOCY PRZEPISÓW USTAWY Z DNIA 7 LIPCA 2018 ROKU O ULATWIENIACH W PRZYGOTO-
WANIU I REALIZACJI INWESTYCJI MIESZKANIOWYCH (DZ.U.2018.1496)

INWESTYCJA: PRZEBUDOWA ISTNIEJĄCEGO BUDYNKU NA BUDYNEK MIESZKALNY
WIELORODZINNY

LOKALIZACJA: KĘDZIERZYN-KOŻŁE, UL. ŻEROMSKIEGO 1, DZIAŁKI NR 1849/1, 1849/2,
1848/3, 1847, 1655/4, 1850/4

PROJEKTANT: arch. ADAM SZCZEGIELNIAK
UPR. PROJEKTOWE NR 222/87/OP, CZŁONEK
OpOIA RP, NUMER EWIDENCYJNY OP -0004

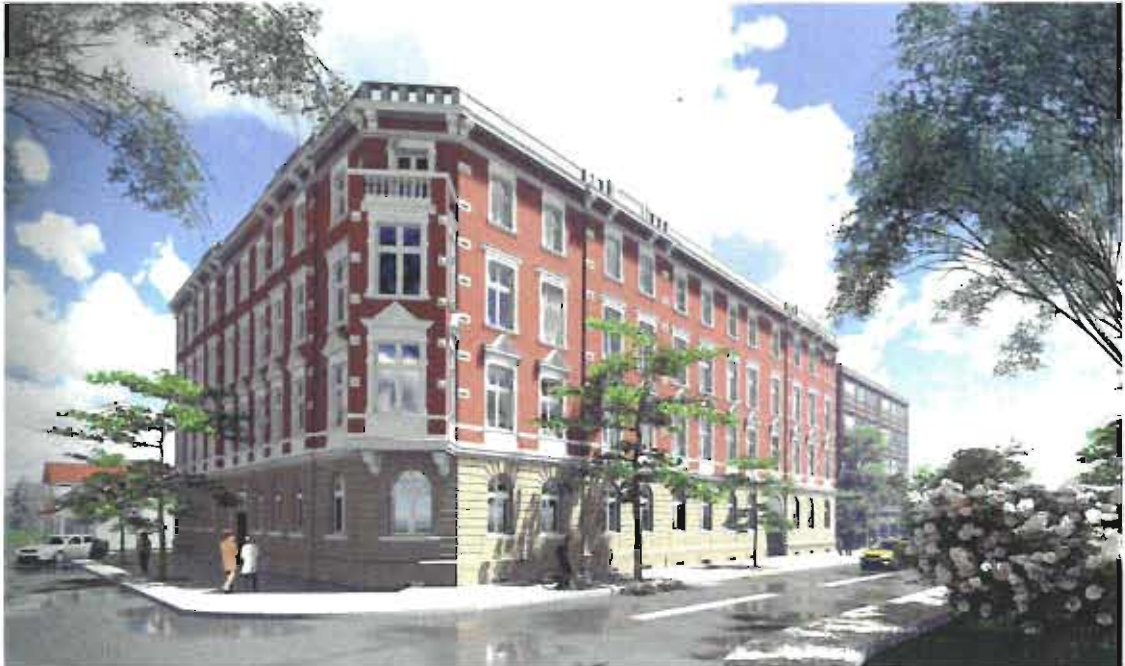
Z uwagi na charakter inwestycji nie można mówić również o kształtowaniu kompozycji architektonicznej zespołu zabudowy. Przebudowa budynku oraz przywrócenie mu charakteru budynku użytkowanego, ale jednocześnie będącego zabytkiem rejestrowym nakazuje wykonanie zadania w ramach odpowiednich wytycznych i procedur postępowania w robotach budowlanych. Poniżej pokazano docelowy wygląd przedmiotowego budynku po zakończeniu inwestycji.

Rys. 4. Widok budynku od strony ulic Żeromskiego-Łukasiewicza- wizualizacja koncepcji

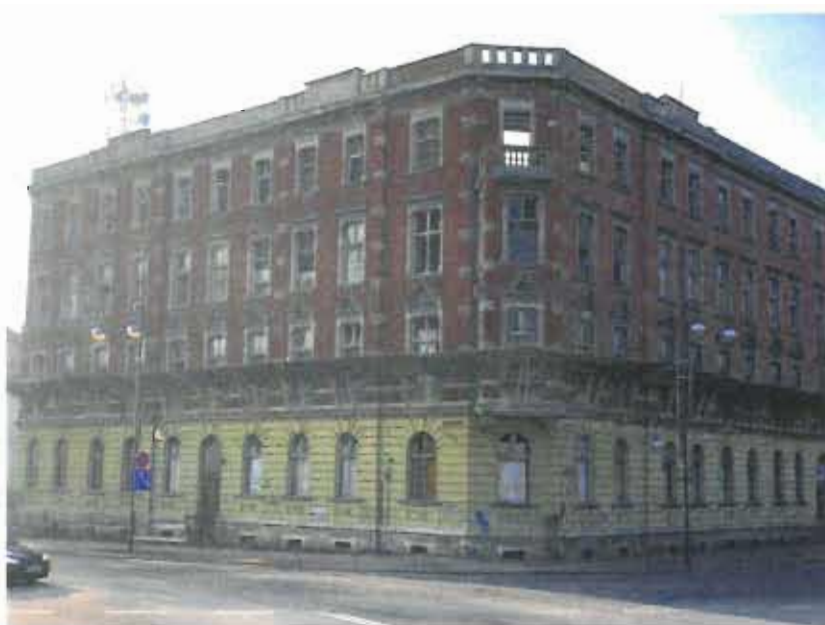
Obiekt został wybudowany w ostatnich latach XIX wieku lub na przełomie wieków, w stylistyce odpowiadającej charakterowi kamienic mieszczańskich tego czasu. Istnieje wyraźna różnica akcentów dla elewacji ulicznych i dla elewacji zapleczych. Elewacje uliczne zostały stworzone jako tradycyjne, bazujące na idei wielkiego porządku (choć może w tym wypadku- raczej na pozostałościach tej idei), z podkreśleniem występowania form detalu budowlanego, ozdobnego okiennego jak i elementów elewacji właściwej w postaci gzymsu wieńczącego a także boniowanego pasa kondygnacji parteru. Zastosowano na tych elewacjach ponadto zróżnicowanie materiałowe łącząc ze sobą cegłę licówkę oraz tynk. Także stolarka okienna i drzwiowa, choć zachowana jedynie we fragmentach, prezentuje interesujący zamysł oraz bogactwo detalu. Całość zabiegów w połączeniu z interesującym oraz nowatorskim, z uwagi na czas powstania obiektu, zastosowaniem prefabrykowanych elementów betonowych dla detalu wokółokiennego, czyni obie elewacje uliczne najbardziej wartościowymi elementami całego budynku i nakazuje szczególne ich traktowanie zarówno na etapie prac projektowych jak i budowlanych.

Rys. 5. Widok budynku od strony ulic Żeromskiego-Lukasiewicza- stan obecny 2018r.

Pozostałe elewacje budynku mają zdecydowanie uboższy i raczej mało wartościowy charakter i nie można w nich znaleźć żadnych wartościowych elementów za wyjątkiem prozaicznego gzymsu z cegieł ukośnych układanych pionowo „na sztorc”, ponad kondygnacją parteru. Zarówno elementy elewacji właściwej jak i stolarka okienna – o ile w ogóle jest- mają charakter pośledni, dochodzi do tego również niezbyt wysoka jakość materiału ceglanego oraz jego zróżnicowanie powstałe w wyniku prac budowlanych prowadzonych na przestrzeni czasu użytkowania obiektu a także jako element czynności zabezpieczających budynek.
